# Informe técnico

## ULM A-001/2023

Accidente ocurrido el día 5 de enero de 2023 a la aeronave  
ULM Tecnam P-2002S, matrícula EC-LTD, en las  
proximidades del Aeródromo de Los Garranchos en San  
Javier (Murcia)

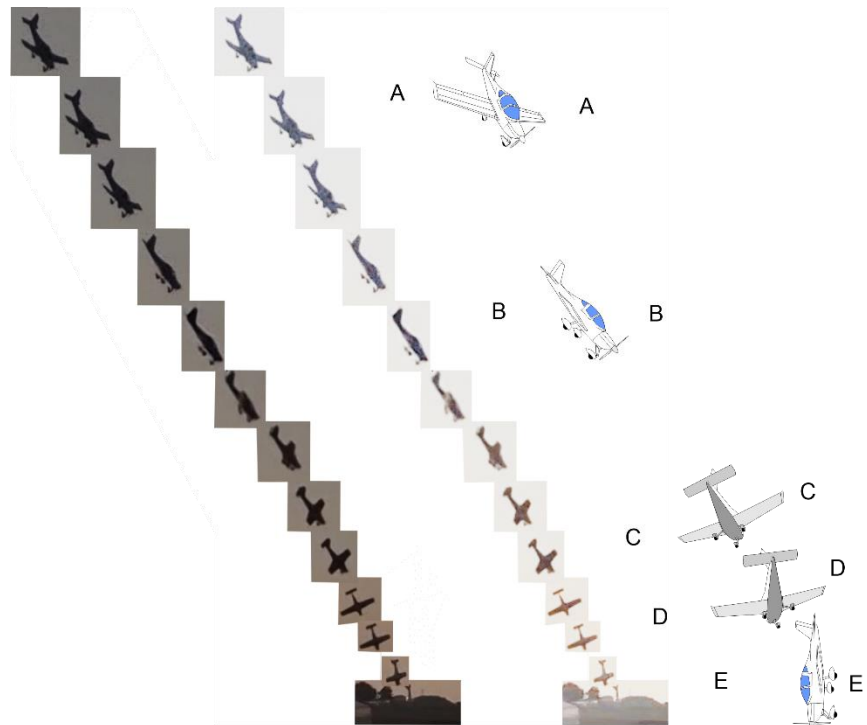
Se ha podido disponer de una grabación de video lejano realizado desde el aeródromo donde se observan los últimos segundos del vuelo. Se ha visionado y separado imágenes con la mayor precisión posible, así como la aplicación de un programa de mejora de imagen digital, y se ha elaborado una trayectoria del descenso final; el avión cae con una trayectoria vertical, dando 3/4 de vuelta sobre sí mismo y con una actitud de morro casi vertical también.

Esta trayectoria final es similar a una etapa inicial de un descenso en barrena.

Figura nº 2. Secuencia video del descenso, fotogramas mejorados y croquis basado en el mismo.
