# Informe técnico

## ULM A-002/2023

Accidente ocurrido el día 27 de enero de 2023  
a la aeronave TECNAM P-92 ECHO,  
matrícula EC-KNB, operada por Ignagua  
Center, S.L., en el aeródromo de  
Casarrubios del Monte (Toledo, España)

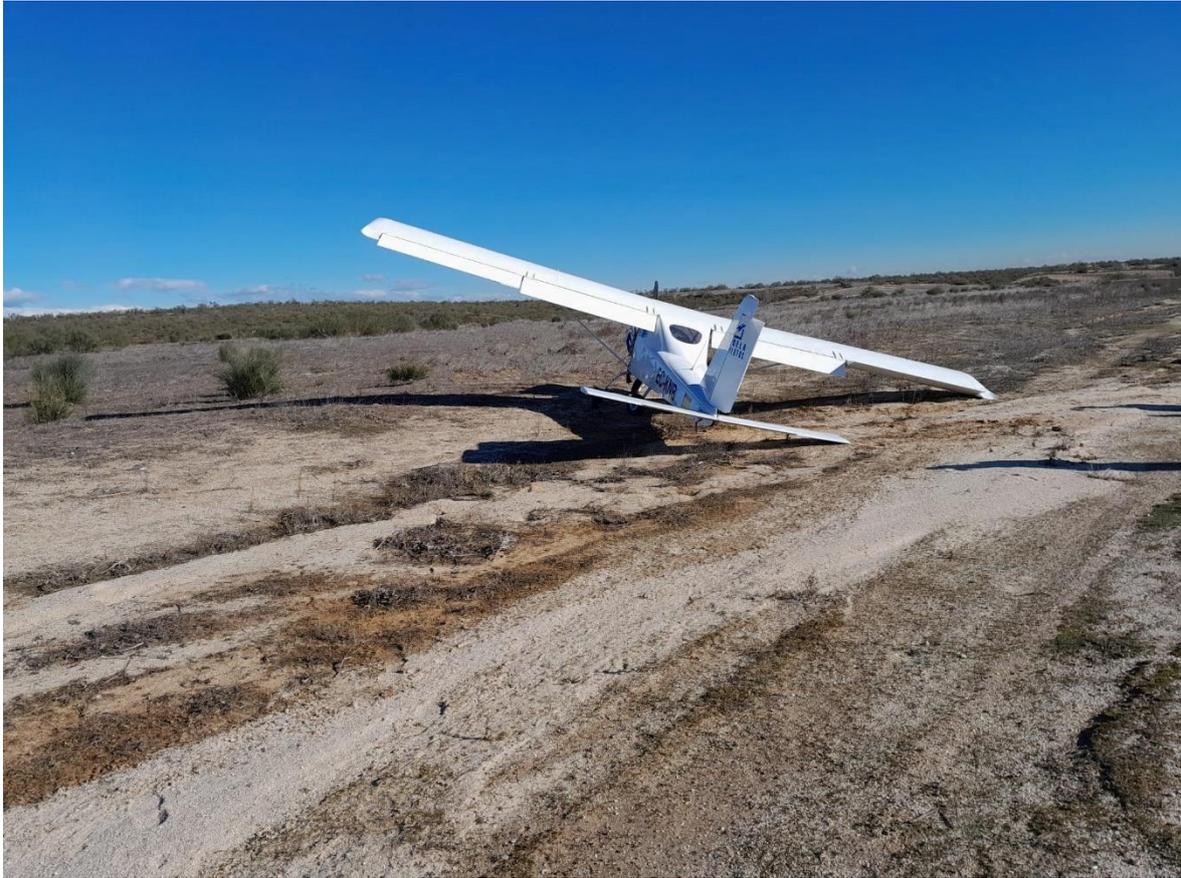
*Fig. nº 1.- Situación y estado final de la aeronave.*

De inmediato se percató de que la trayectoria de la aeronave en tierra se fue desviando hacia la derecha, procediendo entonces a reducir los gases al ralentí, hasta detenerse en la franja de la pista.

Piloto y pasajeros resultaron ilesos. Aeronave con daños importantes.

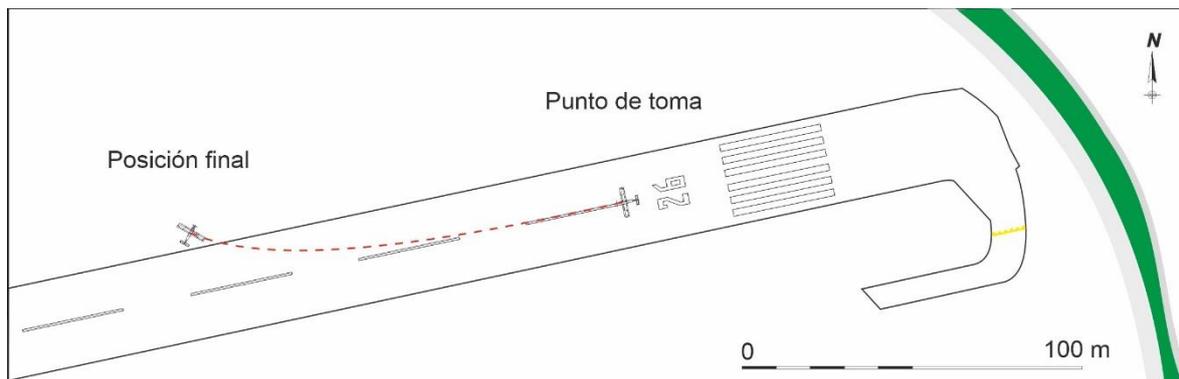
**Fig. nº 7.- Croquis rodadura de la aeronave**

El accidente se produjo durante la rodadura después de haber tomado tierra por la pista 26 justo después de aplicar potencia total de nuevo para el despegue. Fue entonces cuando la aeronave comenzó a desviarse hacia la derecha saliéndose de la pista hasta detenerse en el inicio de la franja.

La toma se realizó inmediatamente después de la señal designadora de pista y recorrió aproximadamente unos 125 m hasta detenerse a 240 m del inicio de la zona asfaltada.

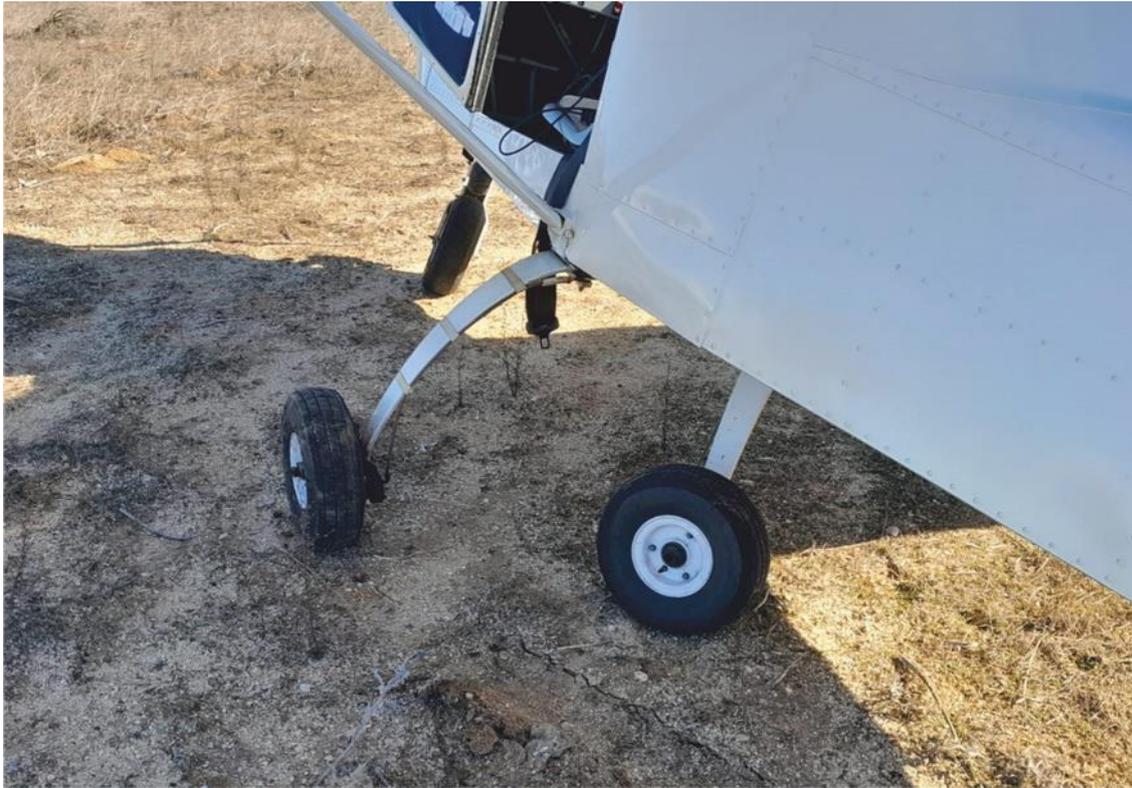
**Fig. nº 8.- Posición final de las patas del tren de aterrizaje principal**

Al salir de la aeronave el piloto pudo observar como la ballesta derecha se había soltado parcialmente y doblado hacia atrás en el sentido de la marcha.

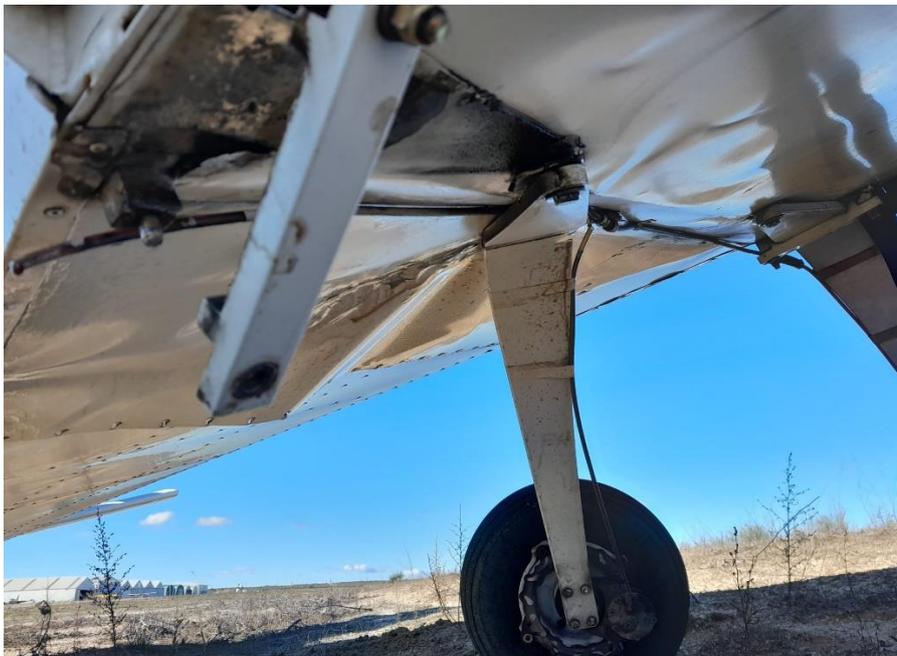
**Fig. nº 9.- Detalle desprendimiento de ballesta derecha**

Los daños en la parte inferior del fuselaje se corresponden con la acción de la pata derecha que rotó en torno al tornillo central.

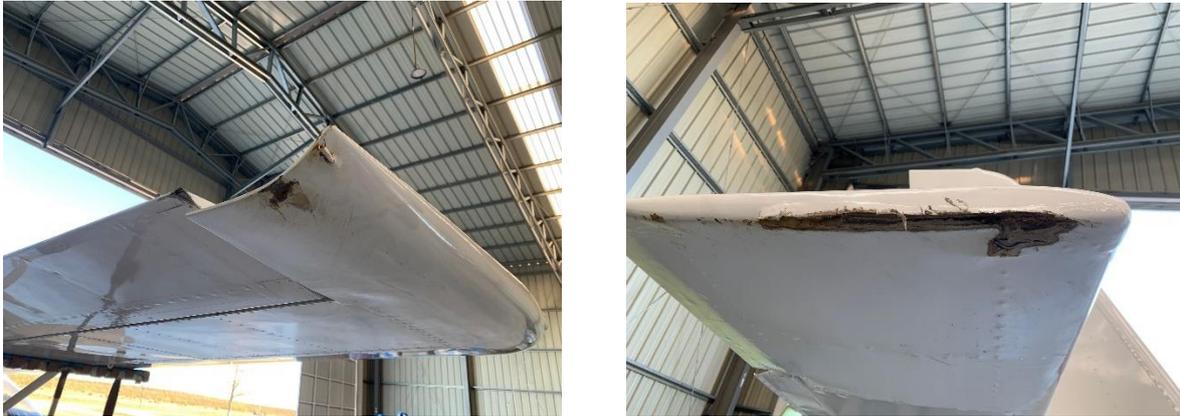
**Fig. nº 10.- Daños en plano y estabilizador derecho**

En la inspección de la aeronave se identificaron daños en la pata derecha del tren de aterrizaje principal, en el plano derecho, en el estabilizador derecho del empenaje de cola y en la parte inferior del fuselaje. Los neumáticos y sistema de frenos estaban en buenas condiciones sin desgastes anormales.

Al ir perdiendo velocidad el plano derecho fue descendiendo hasta golpear el suelo donde continuó arrastrándose. Como consecuencia del arrastre sufrió los daños en el intradós y en el estabilizador horizontal derecho.

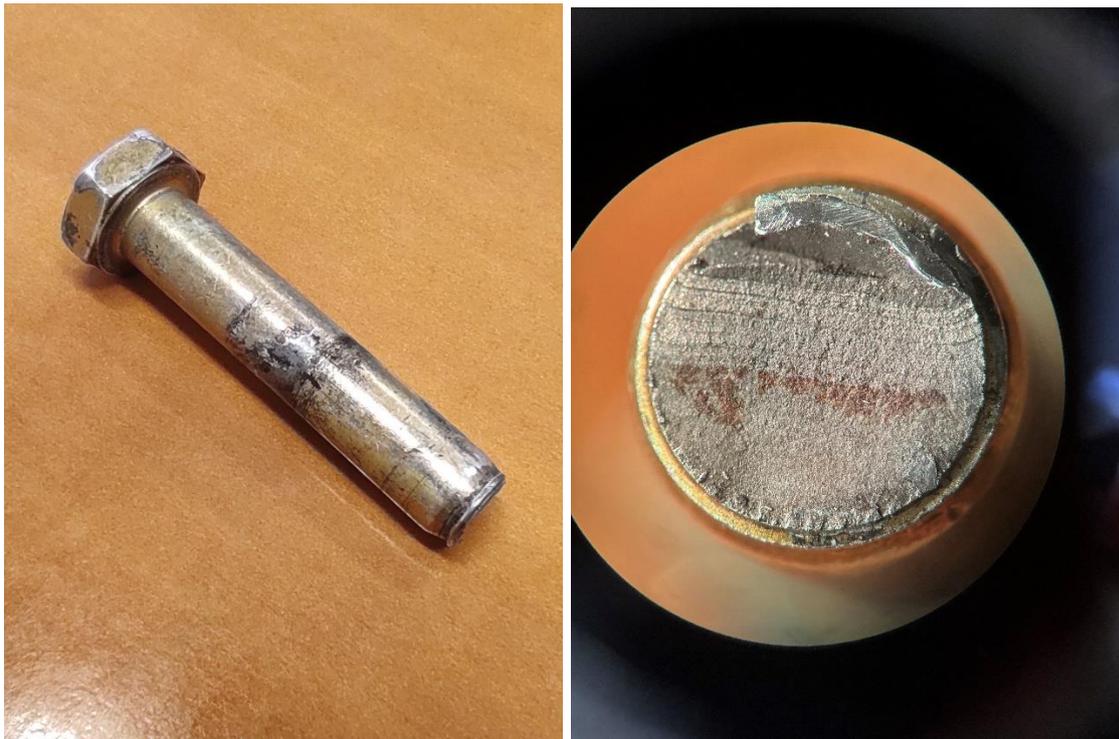
*Fig. nº 11.- Detalle de la rotura del tornillo*

Este tornillo presentaba una rotura a la altura de la rosca. Una observación detallada de la superficie de fractura muestra caracteres correspondientes a una rotura por fatiga.

Existen en dicha superficie dos zonas diferenciadas correspondientes, una a la parte de la rotura en la que ha actuado el mecanismo de fatiga, y la otra por efecto de la carga estática de la sección remanente de la pieza.

El tornillo recuperado y roto presenta caracteres correspondientes a una rotura por fatiga progresiva.

- Durante la aplicación de los gases, se produjo la rotura del tornillo lateral trasero de fijación de la pletina de sujeción de la ballesta derecha.
- El tornillo trasero de la pletina de sujeción de la ballesta derecha estaba roto por un proceso de fatiga progresiva.
- El incorrecto mantenimiento ocasionó un inadecuado par de apriete y la ausencia de las piezas adecuadas de amortiguación entre viga y ballesta lo que favoreció la aparición de fatiga en los materiales.

Se considera que la causa del accidente fue la salida de pista por el colapso de la ballesta derecha del tren de aterrizaje principal, como consecuencia de la rotura del tornillo trasero de la pletina de sujeción de la ballesta derecha, debido a la realización incorrecta de las tareas de mantenimiento.

La rotura del tornillo fue como consecuencia de un proceso de fatiga progresiva.
