Informe técnico

ULM A-004/2022

Accidente ocurrido a la aeronave de construcción por aficionado Pioneer 300, matrícula EC-ZXQ, el 31 de marzo de 2022, en la localidad de Belmonte (Cuenca)

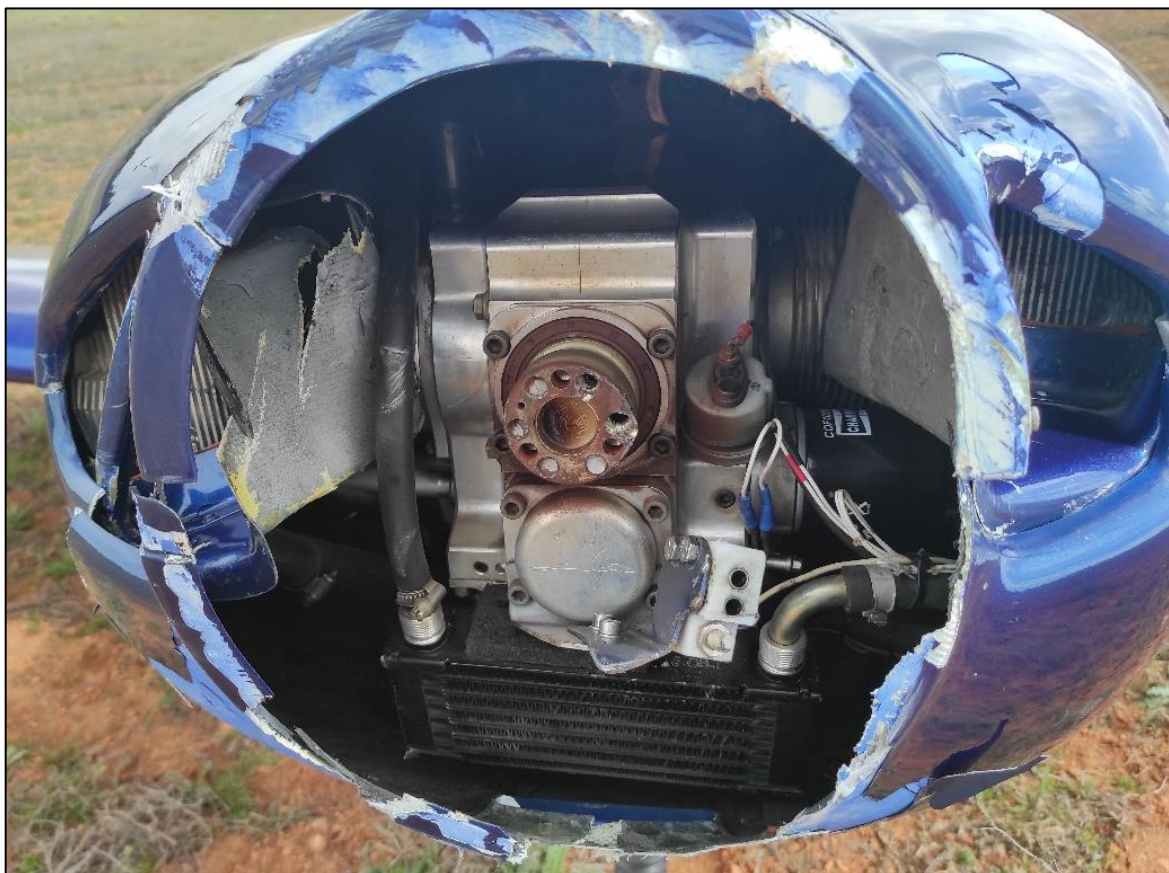
Al desprenderse la hélice de su unión al cigüeñal, se habían cortado todos los tornillos menos uno, permaneciendo parte del material de su rosca en el cigüeñal. En el que no se había partido, se había deformado la unión al cigüeñal en su lugar. El carenado se había roto y rasgado en la zona cercana a la hélice. Se podía apreciar bastante polvo rojizo en la unión y en las piezas cercanas, como en el cárter, la carcasa de la bomba de aceite o el sensor de presión de aceite (ver Ilustración 3). Preguntado posteriormente sobre este polvo al propietario anterior de la aeronave, este declaró que ese polvo llevaba apareciendo desde hacía tiempo, y que en las revisiones lo limpiaban, pensando que era polvo de aparición normal por el desgaste del retén en la unión de cigüeñal a la hélice.

Ilustración 3: Unión del cigüeñal a la hélice

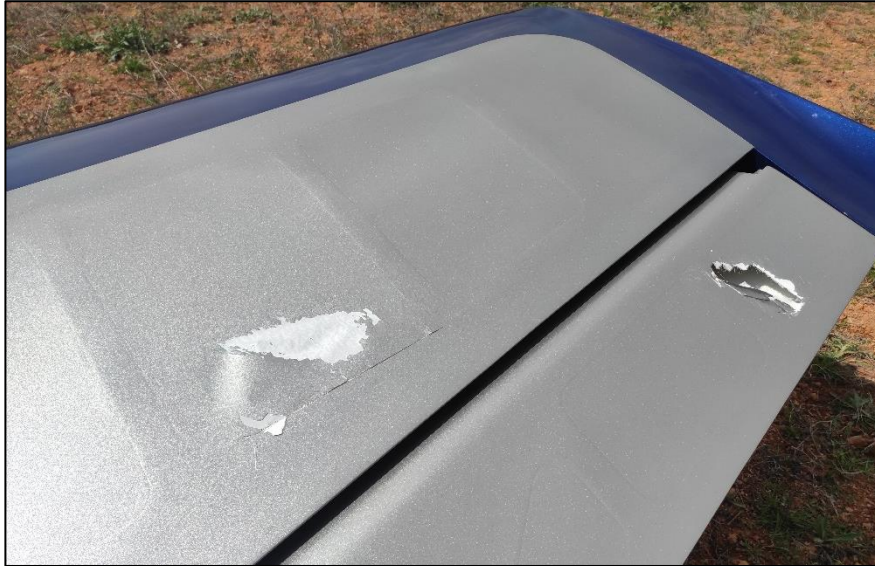
El plano derecho presentaba una deformación y desprendimiento de pintura en el extradós, además de un agujero en el extradós del alerón, cerca de la punta del plano, siendo estos puntos donde contactó la hélice tras separarse del cigüeñal.

Ilustración 4: Daños en el extradós del plano derecho

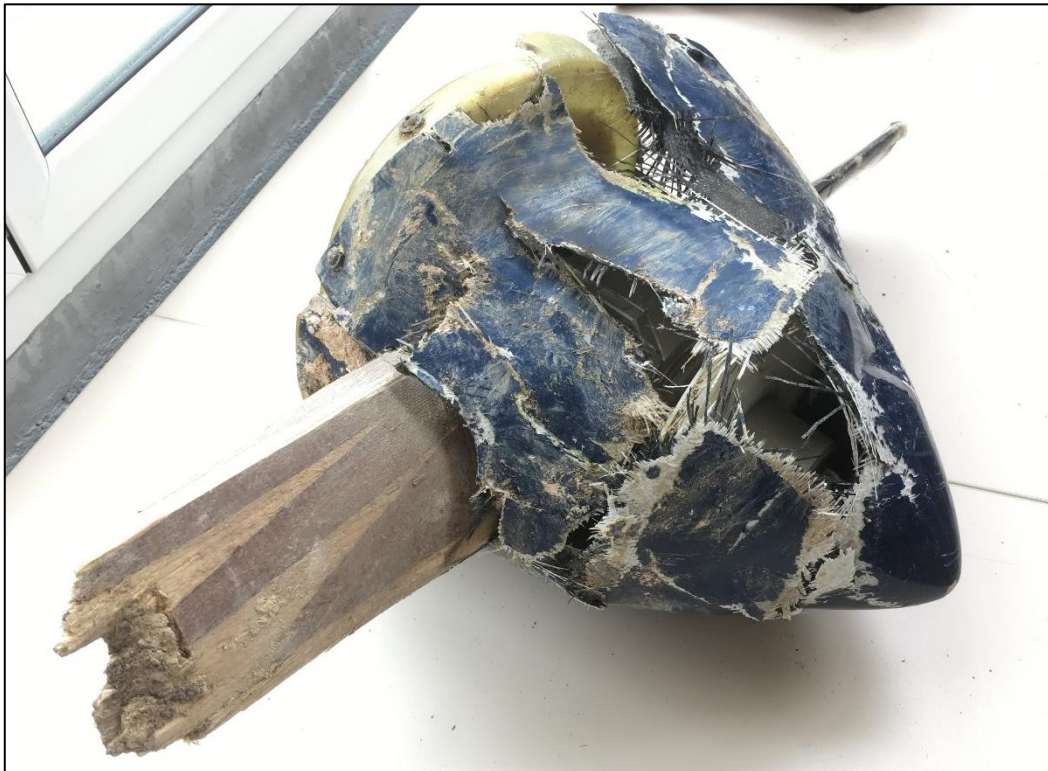
Ilustración 5: Hélice desprendida en vuelo

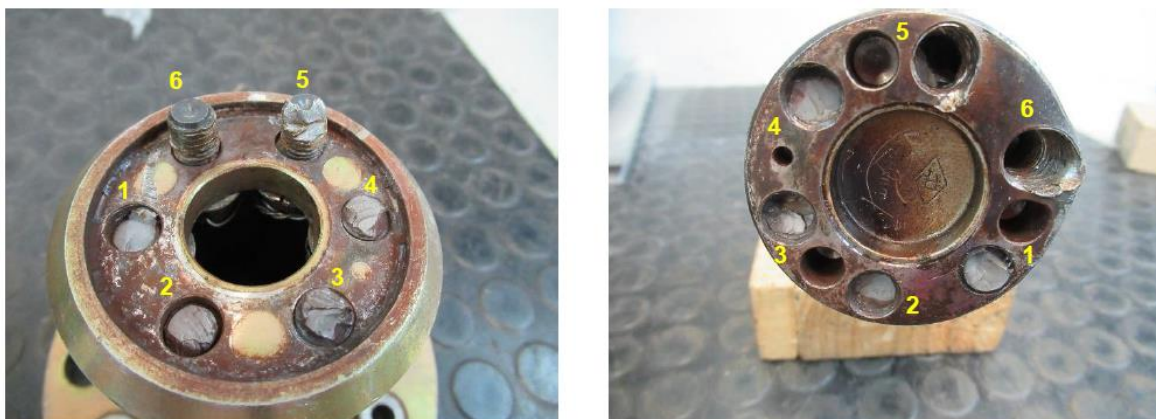
Ilustración 6: Unión de cigüeñal al plato de la hélice con la numeración de los tornillos fracturados

- Las superficies de acoplamiento presentaban abundante corrosión.
- Los tornillos fracturados también presentaban corrosión (en la cabeza y en la rosca), así como algunos depósitos marrones en los valles de las roscas.
- La rotura de los pernos, cuya consecuencia es la separación de del cubo y el cigüeñal, se produjo de forma secuencial y siguiendo un mecanismo de fatiga pulsatoria donde se combinaron cargas de flexión y tracción.

- Se pudo determinar que no hubo sellado apropiado de los tornillos, lo que implicó un hueco por donde se filtró la humedad, que favoreció la corrosión en esta zona. Esto aflojó la unión y permitió que se produjeran vibraciones.

La conclusión del estudio fue la siguiente: La rotura de la unión se produjo por un proceso de fatiga en dos tornillos, debido a vibraciones con cargas elevadas, la presencia de corrosión y una pérdida de par de apriete. No se pudo determinar en qué medida afectó cada uno de los factores anteriores a la rotura, pudiéndose producir la fatiga principalmente por uno de ellos o por una combinación de los tres.

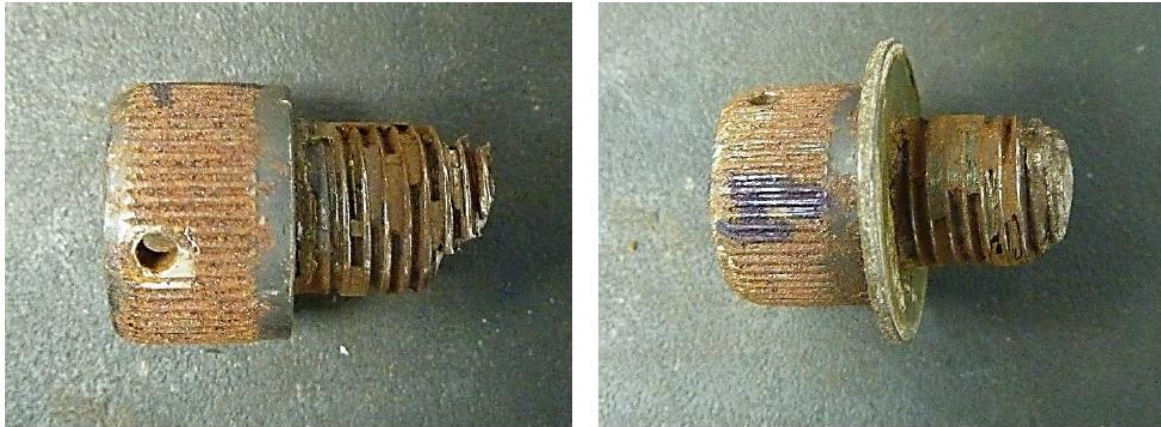
- Las primeras roturas se produjeron en los tornillos 2 y 4, que tuvieron un proceso análogo de desarrollo de la fractura. Atendiendo a las características fractográficas, la rotura por fatiga se desarrolló con un nivel de esfuerzos elevado en todo el perímetro y una tensión nominal alta en la consecución de las roturas por fatiga. El comienzo de la grieta se localizó en el fondo de rosca, y probablemente se debió a picaduras de corrosión.

- Seguidamente, rompió el tornillo 3, siguiendo el mismo mecanismo que los anteriores, un mecanismo de rotura por fatiga con combinaciones de carga de tracción axial y flexión. Esta vez el nivel de esfuerzos (y, por tanto, la velocidad de avance de la grieta) fue superior, debido a la falta de resistencia de los tornillos 2 y 4.

- Posteriormente se rompió el tornillo 1 de manera plástica por tracción, y luego se separó por completo el plato de la hélice, deformando las roscas de los tornillos 5 y 6, rompiendo la punta del tornillo 5 en el proceso y deformándose el cigüeñal en gran medida en su unión al tornillo 6.
