Informe técnico

ULM A-004/2023

Accidente ocurrido el día 1 de febrero de 2023, a la aeronave ICP SRL Savannah, matrícula EC-KGB, en el aeródromo de Eduardo Castellanos-Villacastín (Segovia, España)

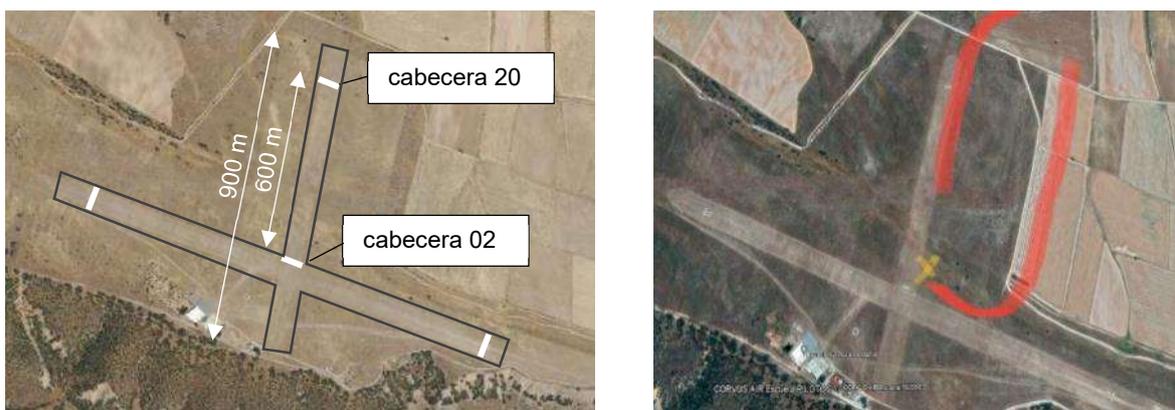
Según indicó el piloto, operando por la pista 02 se realiza el circuito derecho. En el caso del último circuito, que acortó, lo realizó según indicó en el croquis que se muestra en la figura 1.

Figura 1. Disposición de pistas (izquierda) y último circuito realizado según el piloto (derecha)

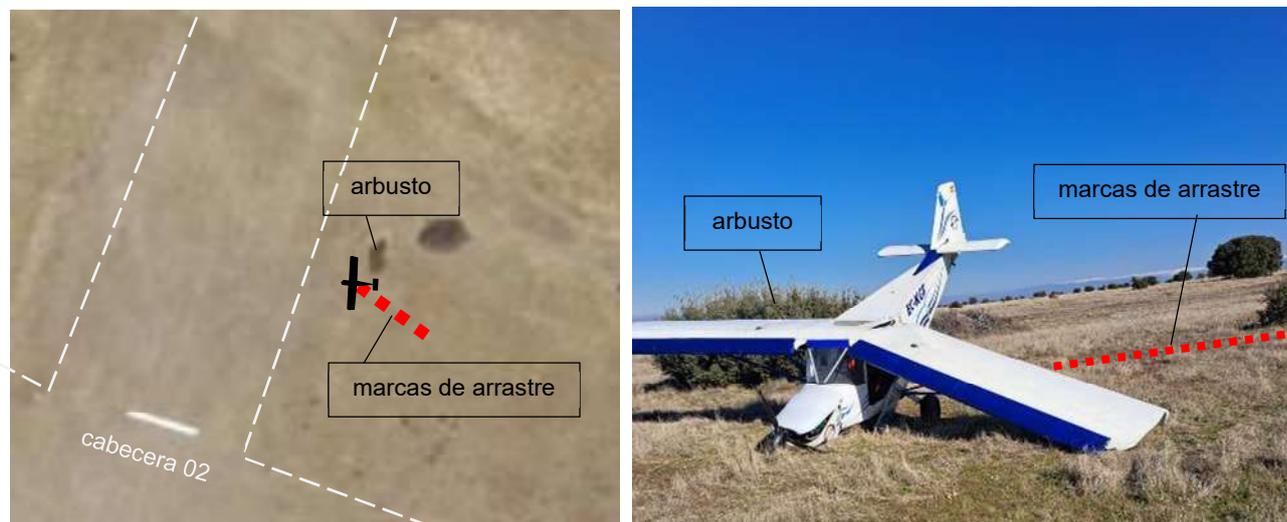
La aeronave se detuvo fuera de la pista 02, a 14 metros del margen derecho y 58 metros por delante del umbral, con orientación 260°. Quedó apoyada sobre la parte inferior del motor, puesto que la pata de morro había colapsado, y sobre las patas del tren principal. Presentaba daños localizados en las siguientes zonas:

- El plano izquierdo se había desplazado hacia delante cediendo en su unión con el fuselaje, estando la punta del plano apoyada en el terreno. La riostra de este plano estaba igualmente afectada.

- El plano derecho presentaba un impacto en el borde de ataque, a un tercio del extremo, probablemente producido en el contacto con un arbusto. El extremo del slat estaba deformado en sentido hacia arriba.

- La pata del tren de morro había colapsado, quedando la barra de unión con la célula ligeramente deformada hacia la izquierda (visto desde la posición del piloto). El extremo de esta barra presentaba restos de tierra y hierba como consecuencia de haber arrastrado por la tierra.

- La cabina presentaba una rotura vertical del cristal en la posición del copiloto.
- El motor presentaba deformaciones por compresión hacia arriba en la zona inferior izquierda (visto desde la posición del piloto). Además, tenía incrustaciones de tierra y hierba en el radiador, escape y silencioso.

- Las tres palas de la hélice presentaban pérdida de material de similar extensión en los extremos.
- El fuselaje posterior presentaba ligeras marcas de compresión en sentido longitudinal, de delante hacia atrás.

Figura 2. Posición final de la aeronave EC-KGB

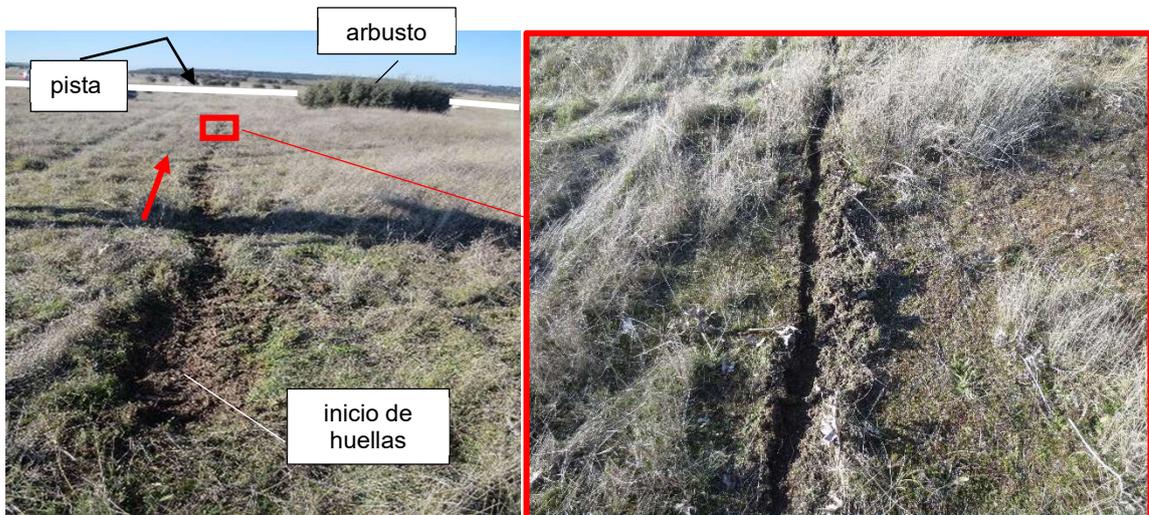
Figura 3. Marcas de arrastre vistas en sentido de avance.

- Una marca de arrastre de 30,70 metros de longitud inmediatamente anterior a la posición donde se encontró la aeronave trazada en rumbo 306°.
- Un arbusto, situado a la derecha de la marca en sentido de avance, del que se habían arrancado y aplastado varias ramas en el sentido de avance, al lado del cual se encontraron pequeños fragmentos azules del extremo del slat derecho al lado.
- Restos del carenado inferior del motor donde se aloja el radiador y pequeños elementos de los slats distribuidos en cuatro puntos a derecha e izquierda de la marca de arrastre.

- Comenzaba con una zona de tierra removida producida por el contacto de la hélice y de la parte inferior del motor. En esta zona se identificaban marcas de la hélice en el sentido de avance. A la izquierda de esta zona se encontraron restos del carenado del radiador.
- Desde la zona removida arrancaba una marca lineal continua producida por el tren de morro que se extendía 26 metros. Los últimos metros de esta marca presentaban mayor profundidad que los anteriores (ver figura 3 derecha), indicativos de haberse producido por la barra de unión del tren de morro tras el colapso completo de esta pata.
- A los 26 y 30 metros del punto inicial se identificaban otras dos zonas de tierra removida, similares a la inicial, producidas por la zona inferior del motor y en la última de las cuales quedó apoyada la aeronave como se indica en la figura 2.

Desde el primer contacto la aeronave se mantuvo en tierra, dejando marcas evidentes del arrastre sobre la pata de morro hasta producir su colapso y del posterior arrastre sobre la barra de unión a la célula. Estas marcas de arrastre, que se mantenían continuas desde el primer contacto hasta la posición final en que quedó detenida la aeronave, son incompatibles con la descripción del piloto, descartándose completamente que la aeronave se hubiese ido al aire tras el rebote.
