Informe técnico

ULM A-005/2022

Accidente ocurrido el día 8 de abril de 2022, a la aeronave TECNAM P92-E, matrícula EC-KZR, en las inmediaciones del aeródromo Loring (El Molar, Madrid)

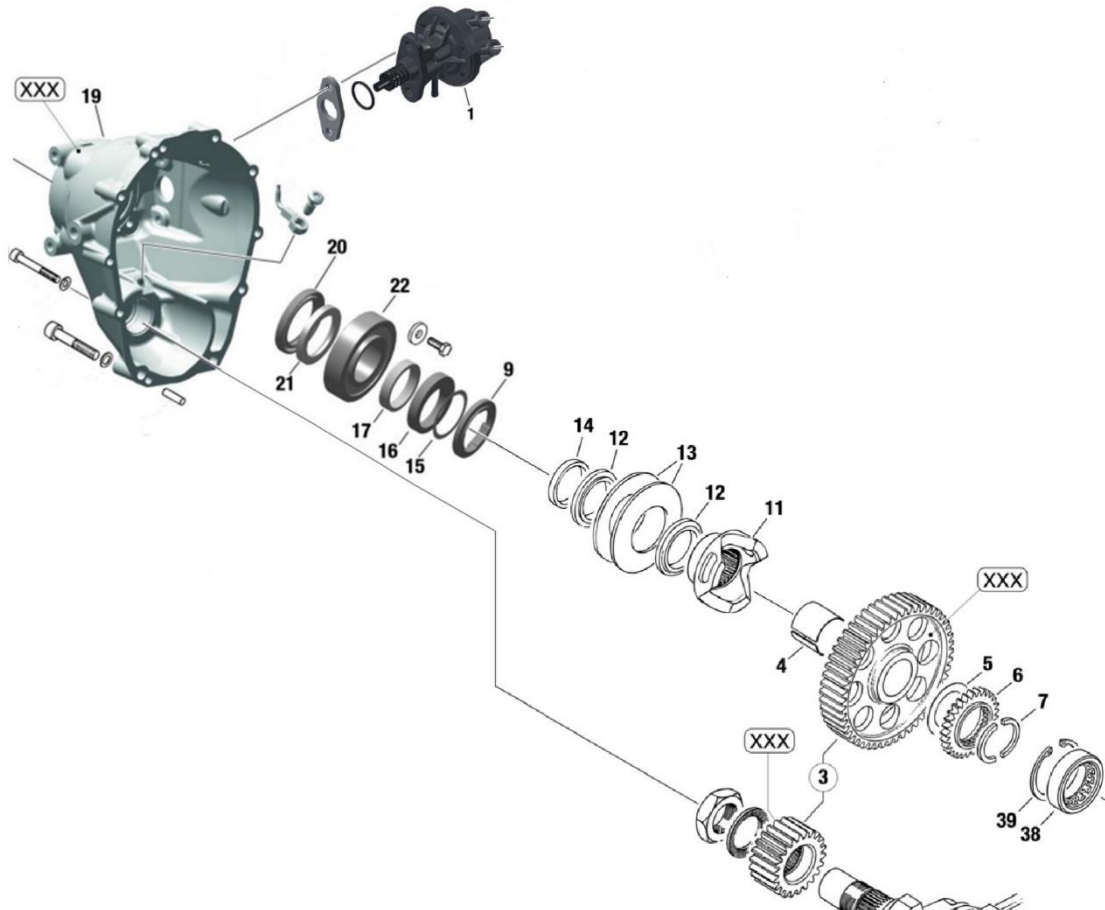
Figura 3: vista de la reductora (despiece)

En este conjunto de casquillos existe uno (ítem 16 en la figura 3) que tiene la función de accionar el palpador de la bomba mecánica (ítem 1 de la figura 3), que va acoplada a la caja de la reductora en la carcasa frontal (ítem 19), como se muestra en la figura 3.

El mantenimiento que se había llevado a cabo en las fechas anteriores al accidente consistía en desmontar la caja de la reductora (ítem 3 de la figura 1) y cambiar el retén de la misma (ítem 20 de la figura 3).

Durante la inspección de la reductora se verificó que la leva (ítem 16 de la figura 3) que mueve el palpador de la bomba de combustible (ítem 1 de la figura 3) estaba colocada en una posición diferente a la que debía tener, como se explica en el apartado 1.16. Ensayos e investigaciones

Sí es importante, por estar directamente relacionado con el accidente, señalar que estaba alterado el orden de los ítems (16) y (17), produciendo que el palpador de la bomba no fuese actuado por la leva.

La inspección realizada en el motor evidenció que el mantenimiento llevado a cabo en la reductora no se había realizado de acuerdo con el manual del fabricante, al estar la leva que actúa sobre el palpador de la bomba desplazada respecto de su ubicación de funcionamiento.

Si bien el mecánico aseguró que el mantenimiento se había realizado siguiendo el manual de mantenimiento del fabricante, el orden de la leva y el disco espaciador se encontraba invertido. En cualquier caso, la pantalla de un teléfono móvil no parece el dispositivo más adecuado para visualizar manuales mientras se realizan tareas de mantenimiento.

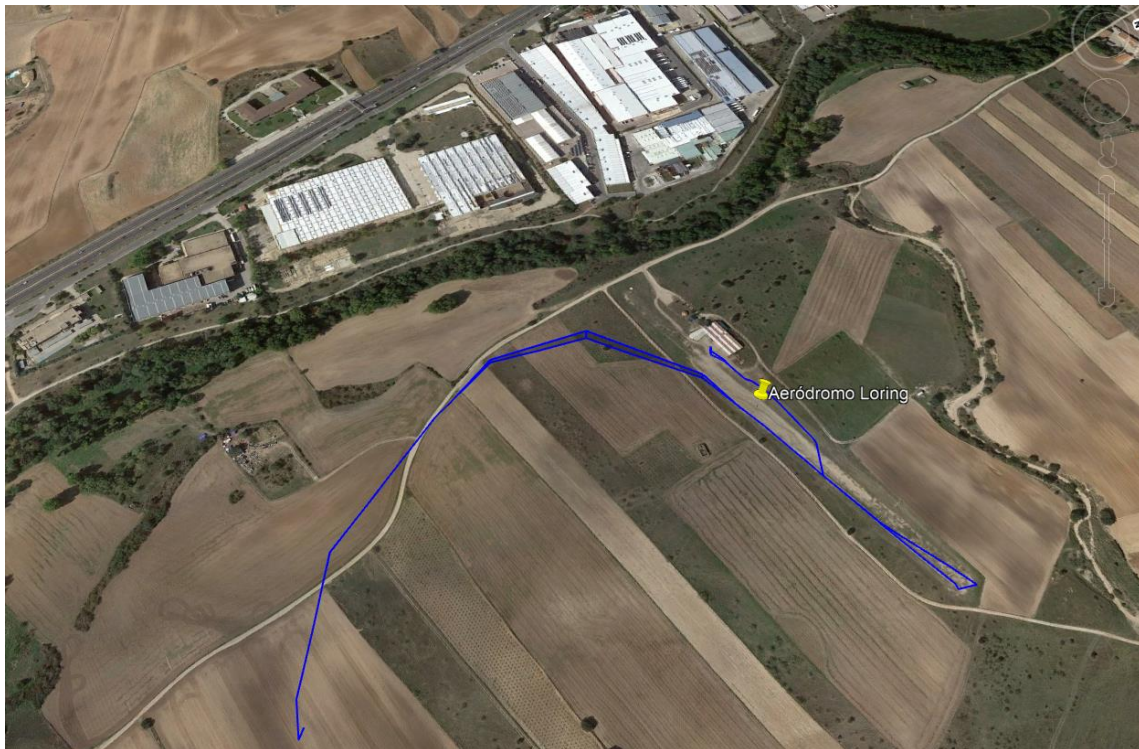
Figura 6 reconstrucción de la trayectoria del vuelo

La reconstrucción de la trayectoria coincide con la descripción que hizo el piloto del breve vuelo.

Los datos extraídos del GPS muestran que la aeronave despegó a una velocidad aproximada de unos 97 km/h y que llegó a alcanzar una velocidad aproximada de unos 104 km/h durante la bajada desde el máximo de altitud que fue de unos 11 m sobre el suelo, según los citados datos del GPS (y teniendo en cuenta la relativa fiabilidad de los mismos). Desde este máximo de velocidad, la aeronave habría parado en unos 19 segundos, tras recorrer unos 330 m descendiendo, y unos 10 metros más rodando sobre el campo recién arado.

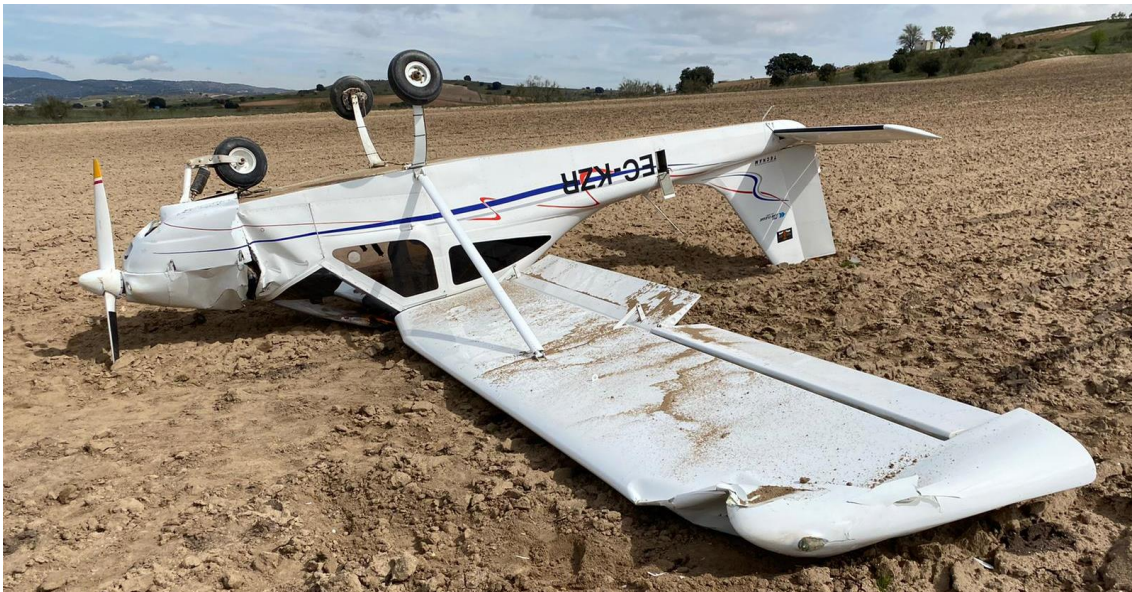
Figura 7: estado final de la aeronave tras detenerse.

La aeronave sufrió daños en la pata del tren de morro, en la carena inferior de morro, en los capós de motor, en el extremo superior del estabilizador vertical, en la hélice y cono de la hélice y en la punta del plano derecho.

- Tren de aterrizaje de morro – ver figura 7
- Carena inferior de morro – ver figuras 7 y 9.
- Capós de motor – ver figuras 7 y 9.
- Extremo superior del estabilizador vertical – ver figura 8.
- Hélice y cono de la hélice – ver figura 9.
- Punta del plano derecho – ver figuras 7 y 9.
