Informe técnico

ULM A-005/2023

Accidente ocurrido el día 12 de febrero de 2023
a la aeronave IKARUS C-42, matrícula EC-ZFI,
en el aeródromo de Camarenilla (Toledo,
España)

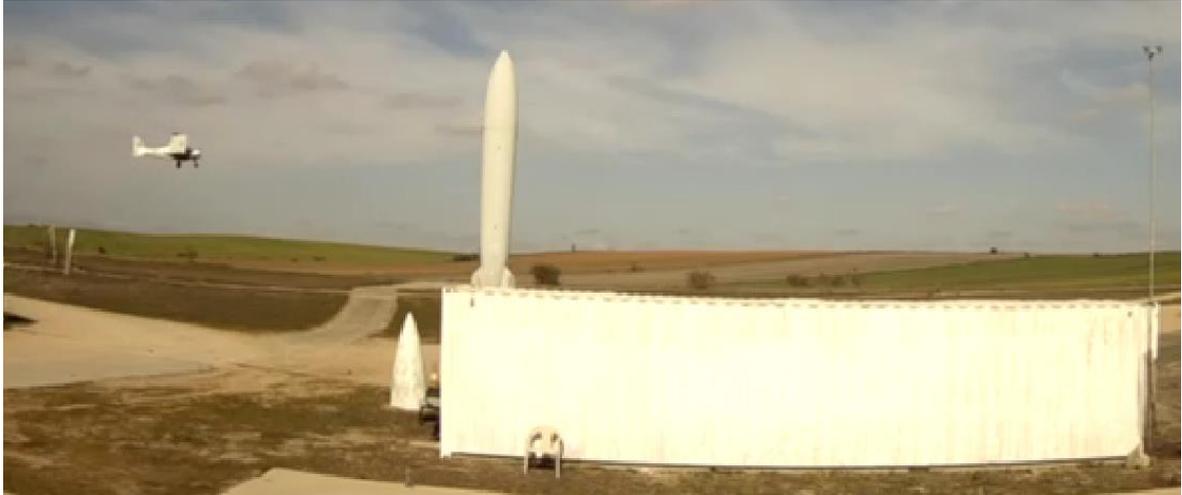
Figura 5 - Fotograma del vídeo donde se aprecia como la aeronave alabea, bajando el plano derecho.

En primer lugar, de la figura 6 a la figura 9 se puede observar como la aeronave se aproxima de forma estabilizada a la pista, a pesar de que a mitad de aproximación (figura 5) la aeronave se desestabiliza ligeramente hacia la derecha en forma de bandazo. Se considera que esta desestabilización fue debida a una sobre-corrección del piloto teniendo en cuenta la dirección e intensidad del viento existente durante la aproximación (según indicó el piloto en la entrevista, y coherente con la información proporcionada por AEMET y lo observado en el video, el viento soplaba con dirección Este-Sureste y con una intensidad de entre 9 kt – 11 kt, por lo que el viento le incidía a la aeronave desde la derecha).

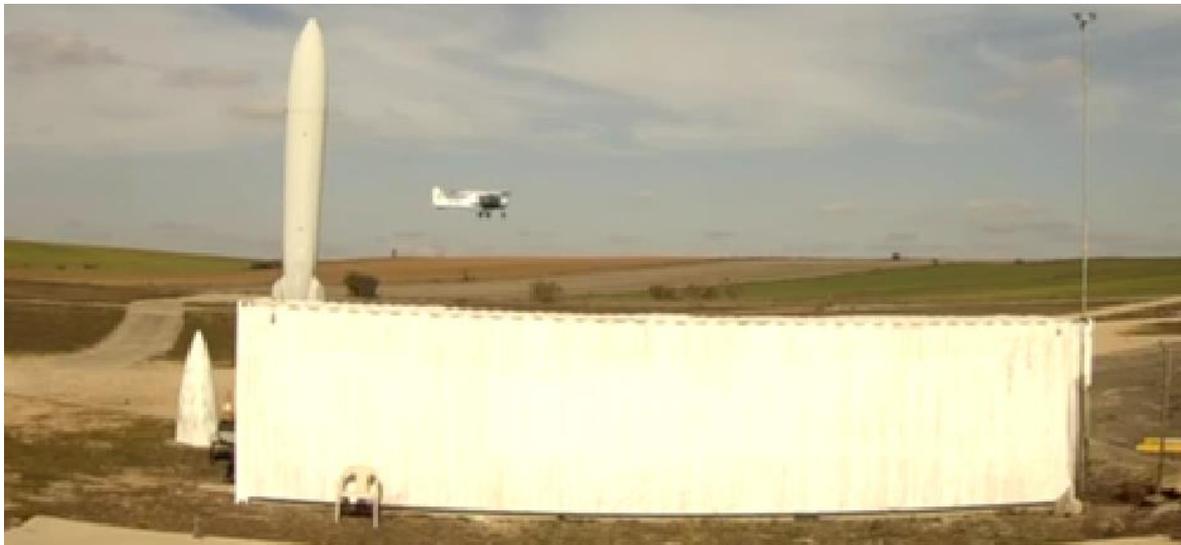
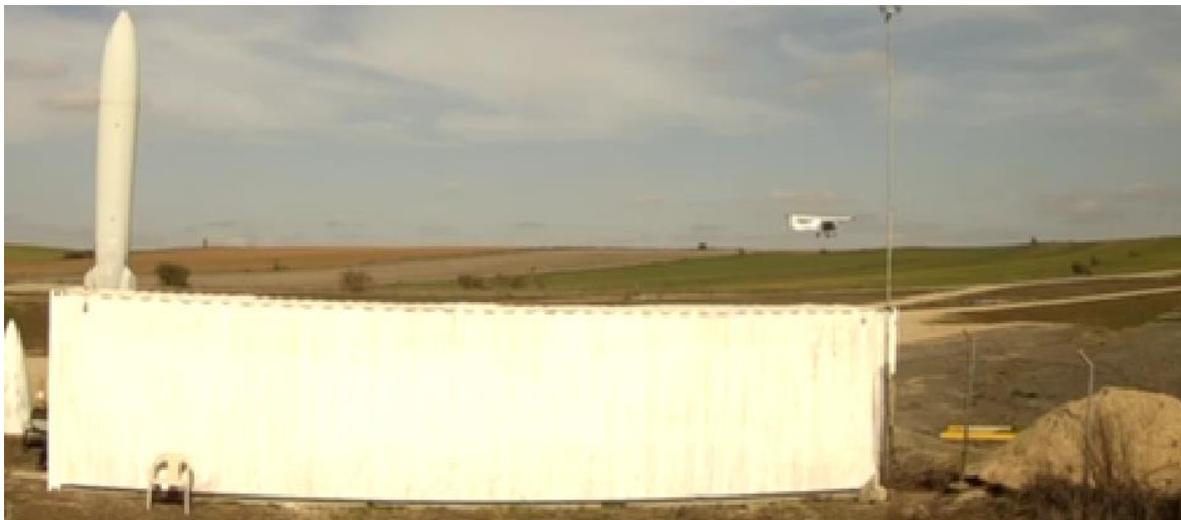
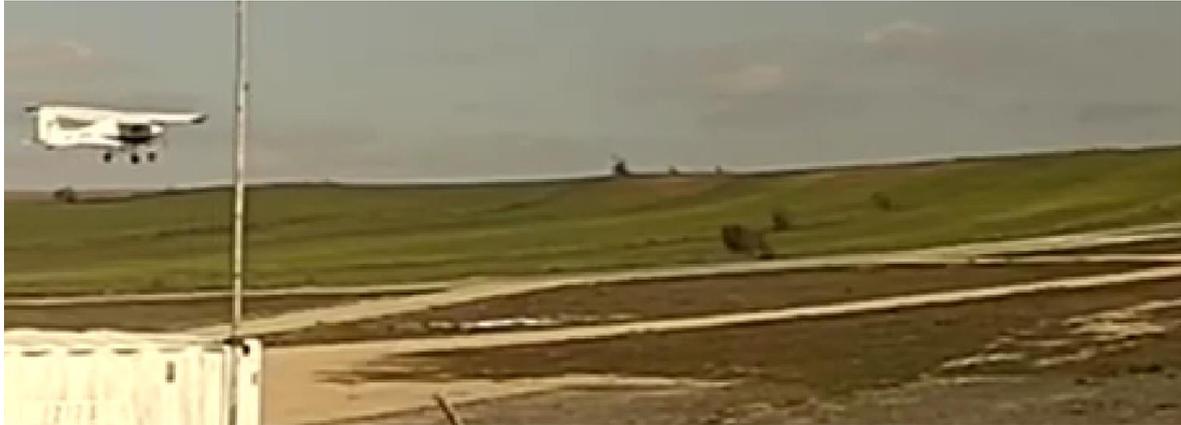
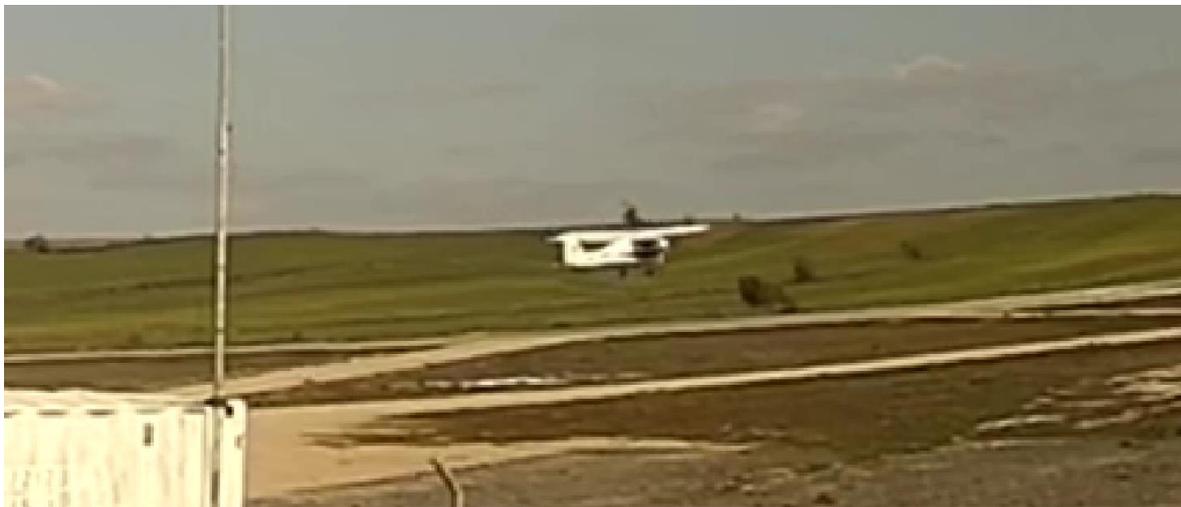
Figura 6 - Fotograma del vídeo donde se aprecia como la aeronave se aproxima con los planos nivelados (1).

Figura 7 - Fotograma del vídeo donde se aprecia como la aeronave se aproxima con los planos nivelados (2).

Figura 8 - Fotograma del vídeo donde se aprecia como la aeronave se aproxima con los planos nivelados (3).

Figura 9 - Fotograma del vídeo donde se aprecia como la aeronave se aproxima con los planos nivelados (4).

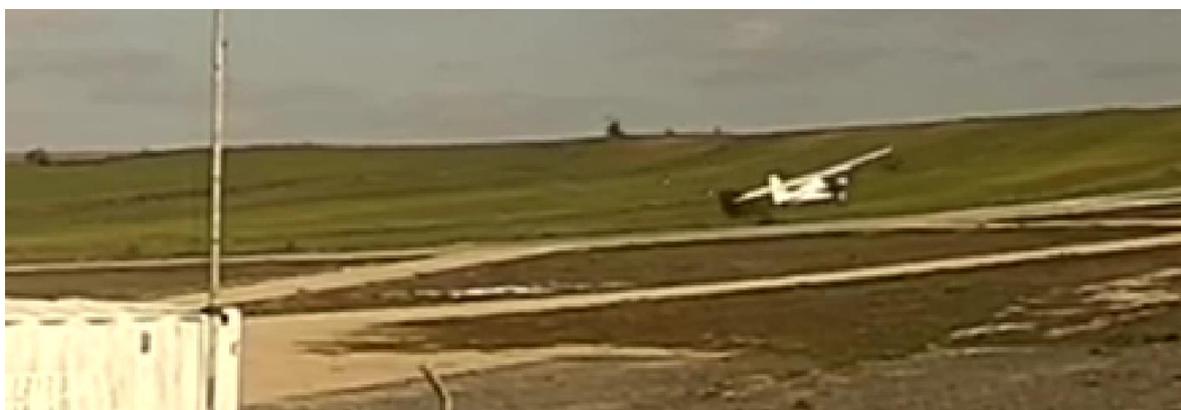
Figura 10- Fotograma del vídeo donde se aprecia como el plano derecho de la aeronave se levanta justo antes de la toma.

En segundo lugar, en la figura 10 se puede apreciar que el plano derecho de la aeronave se elevó justo antes de la toma. Se considera que lo más probable es que esto ocurriera como consecuencia de una racha de viento, habida cuenta de la condición de viento racheado que existió durante la aproximación, tal y como se pudo escuchar en el video de la aproximación y observar en los datos meteorológicos aportados por la AEMET.

Se considera que al piloto le fue más difícil de lo habitual contrarrestar esta desestabilización a izquierdas al disponer de menos mando aerodinámico, debido a que se considera probable que la aeronave no tenía velocidad aerodinámica suficiente teniendo en cuenta que el piloto, en la entrevista, indicó que llevó a cabo la aproximación con una velocidad comprendida entre los 95 km/h y 100 km/h y dos puntos de flaps, mientras que el Manual de Vuelo de la aeronave indica que la velocidad de aproximación debería ser de unos 57 kt - 59 kt (105 km/h - 110 km/h) con dos puntos de flaps. Esta hipótesis se ve reforzada por el hecho de que en el video se puede observar como la aeronave cayó en la pista de forma poco controlada, casi desplomándose, tomando antes incluso de llegar al umbral de la pista.

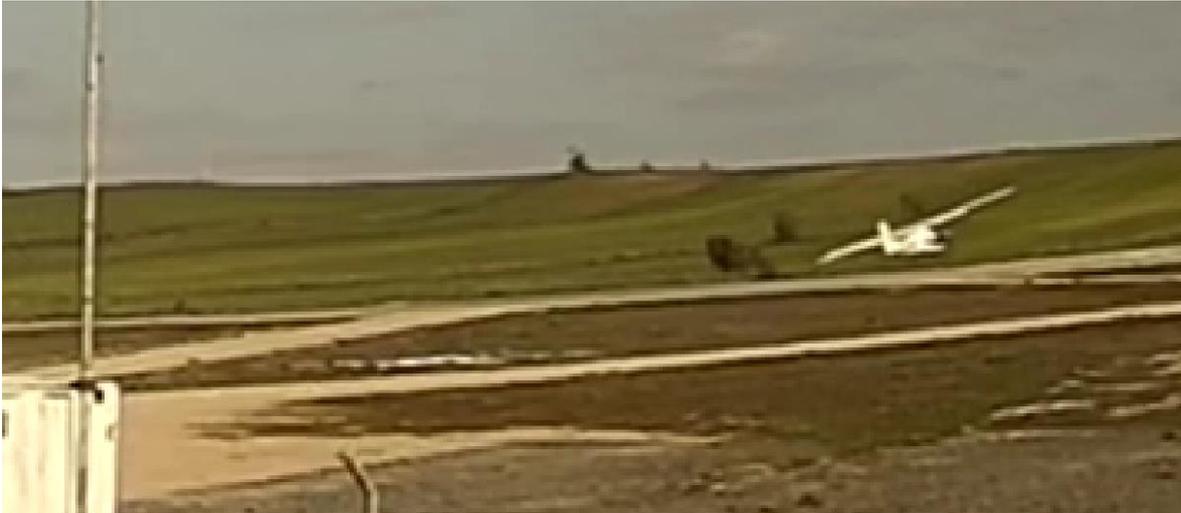
- 3- Muy cerca del suelo, justo antes de tomar, el plano derecho de la aeronave se elevó, y acto seguido, la rueda izquierda del tren de aterrizaje principal tocó el suelo. La aeronave contactó con la pista un poco antes del umbral.

Figura 11 - Fotograma del vídeo donde se aprecia el momento de la toma.

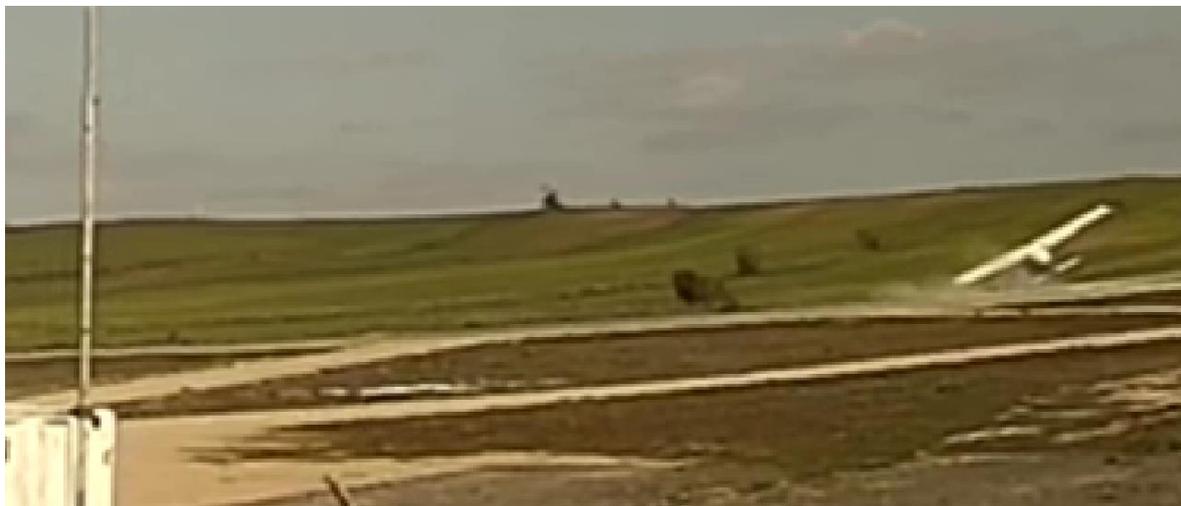
Figura 12- Fotograma del vídeo donde se aprecia como la aeronave se sale de la pista.

En tercer lugar, ya en tierra, se puede observar que la aeronave se desvía a la izquierda saliéndose de la pista, hace un trompo y se detiene recorriendo muy pocos metros, sugiriendo una baja velocidad respecto a tierra en el momento de la toma, lo cual confirma aún más la hipótesis de que la aeronave volaba con una baja velocidad aerodinámica habida cuenta de que las condiciones de viento existentes no implicaban una componente notable de viento en cara. Además, se considera que el hecho de que el viento fuera racheado empeoró la situación, dado que las rachas de viento suponen una reducción de la velocidad aerodinámica de forma repentina cuando cesan, y por lo tanto, menor control aerodinámico sobre la aeronave.

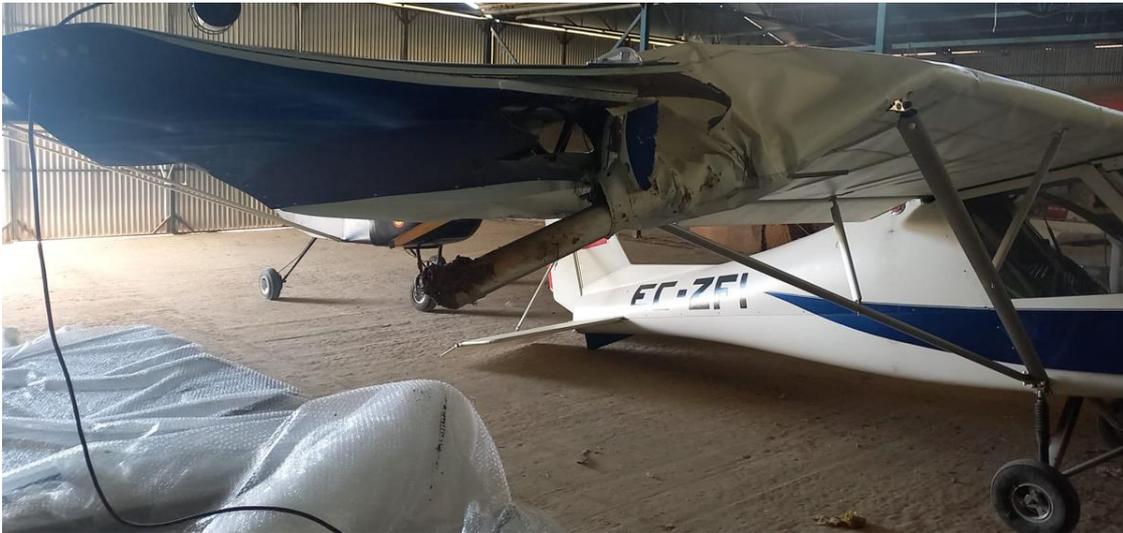
- No se encontraron signos de malfuncionamiento en los mandos de control de la aeronave.
- Se observaron los siguientes daños:
 - Rotura de la pata de morro.
 - Rotura de dos palas de la hélice.
 - Desperfectos en el plano derecho.

Figura 13 – Daños en la aeronave a consecuencia del accidente (1).

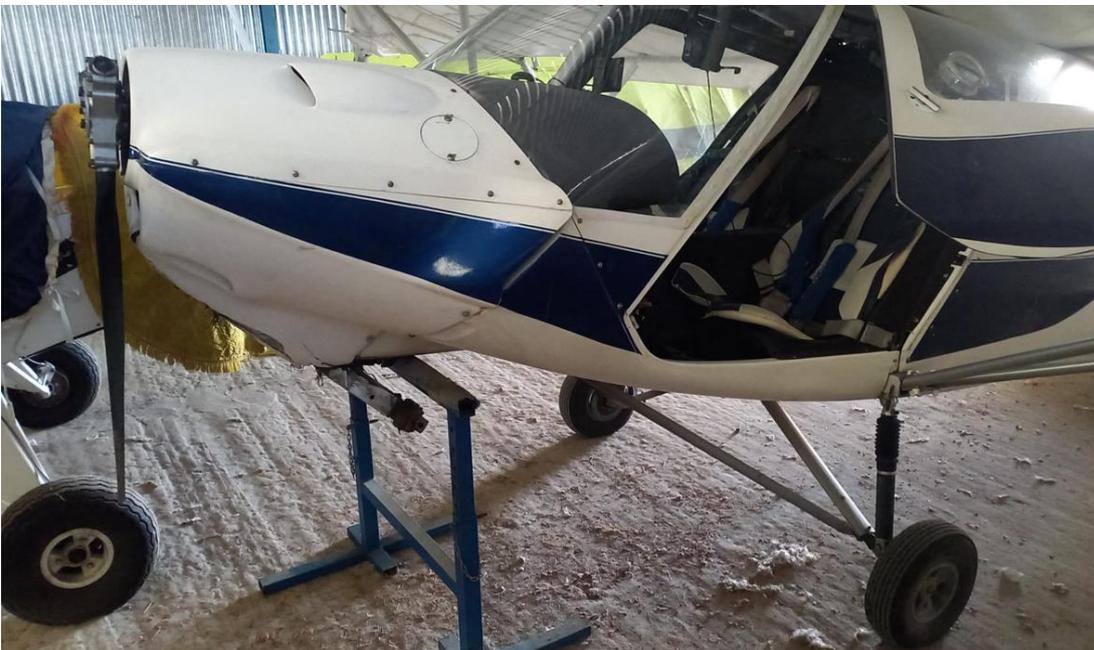
Figura 14 – Daños en la aeronave a consecuencia del accidente (2).
