Informe Técnico

ULM A-006/2023

Accidente ocurrido el día 23 de marzo de 2023 a la aeronave EVEKTOR EV97 EUROSTAR, matrícula EC-EQ7, en el aeródromo de San Torcuato (La Rioja).

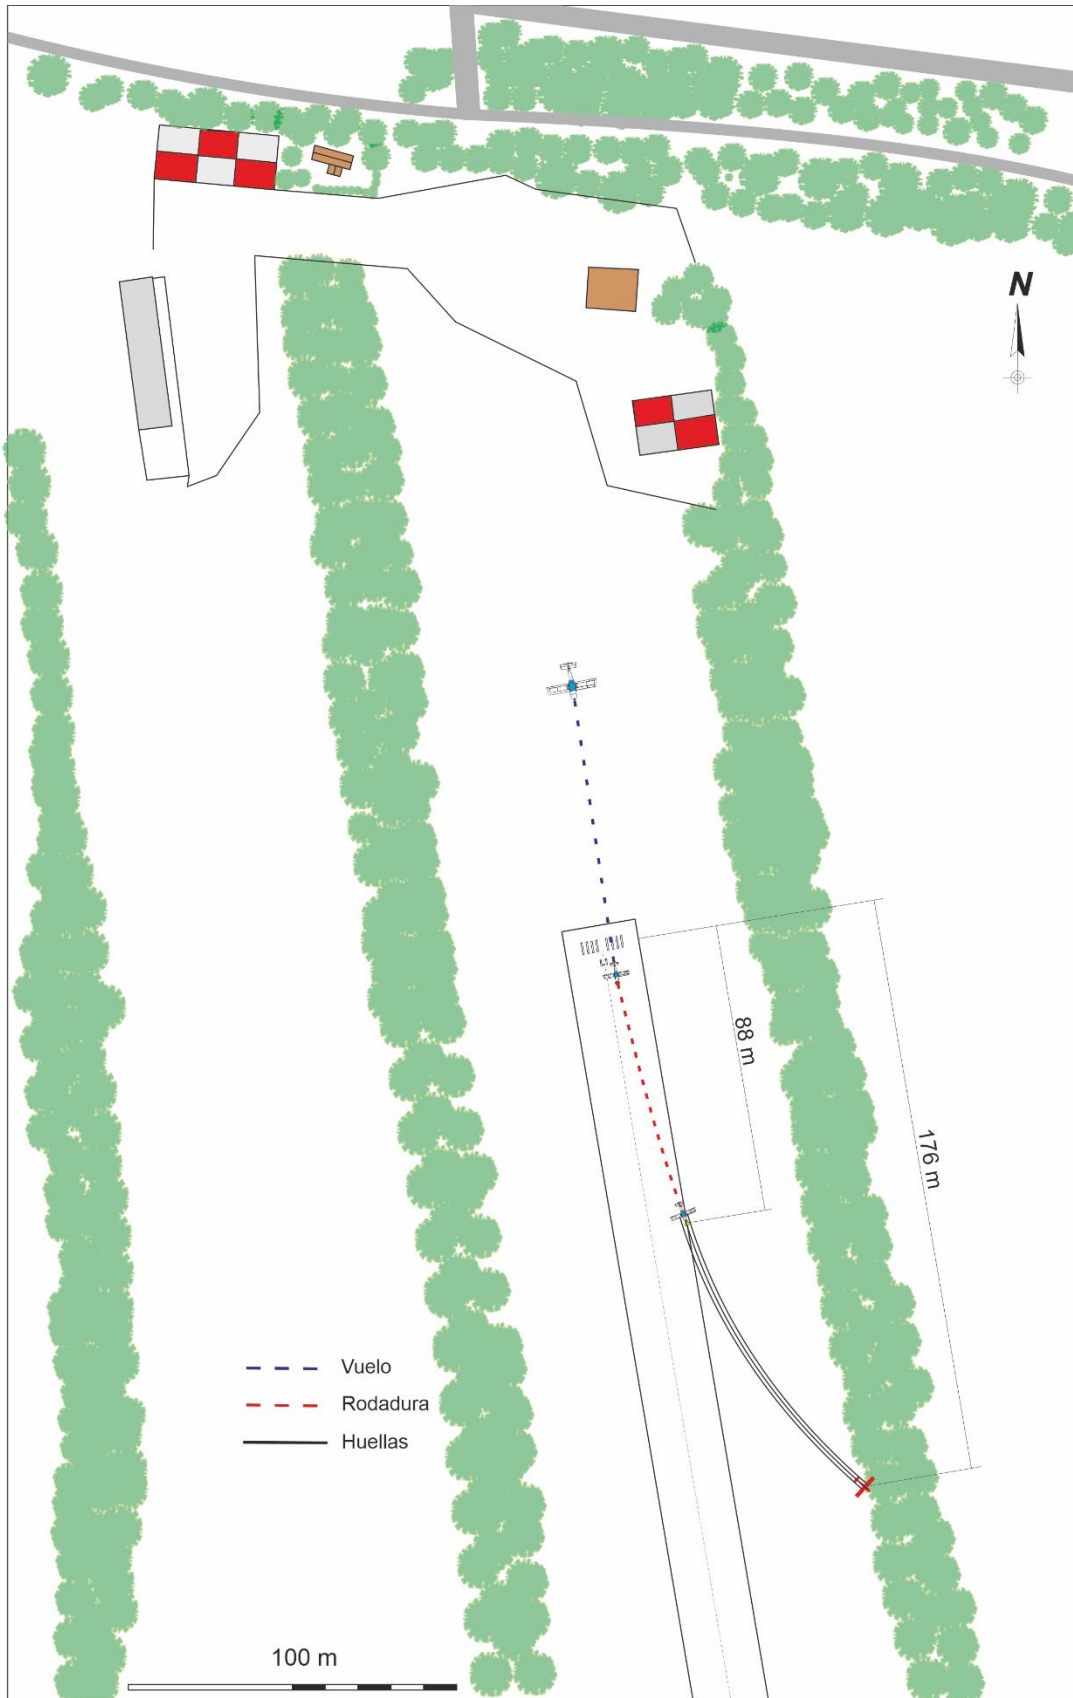
Fig. n°1.- Croquis de trayectoria y situación final de la aeronave**1.2. Lesiones personales**

Como quiera que la aeronave estaba describiendo una trayectoria curva suave pero continuada hacia la izquierda, el piloto intentó virar a la derecha tratando de corregir la trayectoria hasta establecerla paralela al eje de la pista, pero, según indicó, los controles no le obedecieron y acabó impactando contra la vegetación al este del aeródromo.

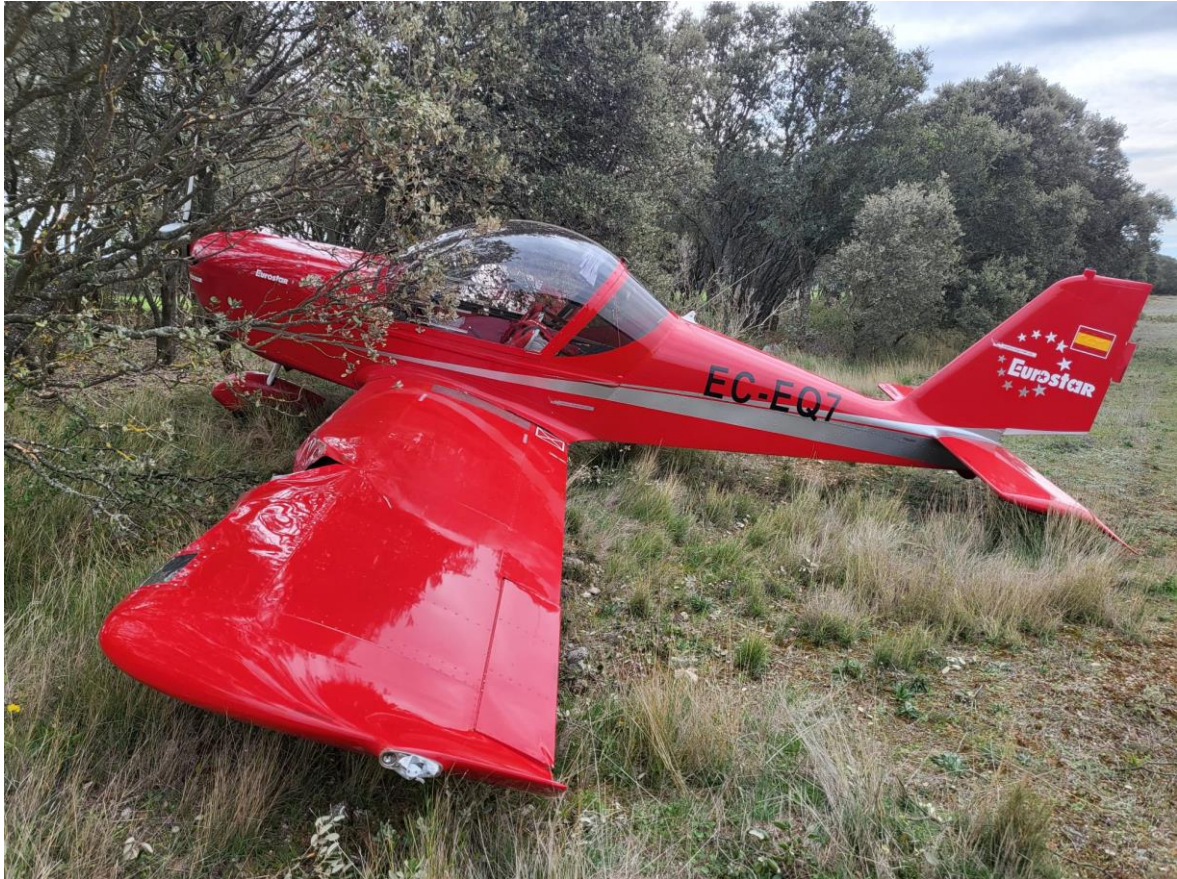
Fig. nº 2.- Estado final de la aeronave

Estaban dispuestos de tal manera que permanecían apoyados sobre el tren de aterrizaje de la aeronave.

La aeronave tenía una de las tres palas de la hélice rota y presentaba arañazos en la punta de otra de las palas. Además, presentaba roturas en el borde marginal de ambos planos, en el borde de ataque del plano izquierdo y daños en el estabilizador horizontal del empenaje de cola.

La vegetación existente en la zona donde se detuvo la aeronave presentaba roturas y rasgado del ramaje.

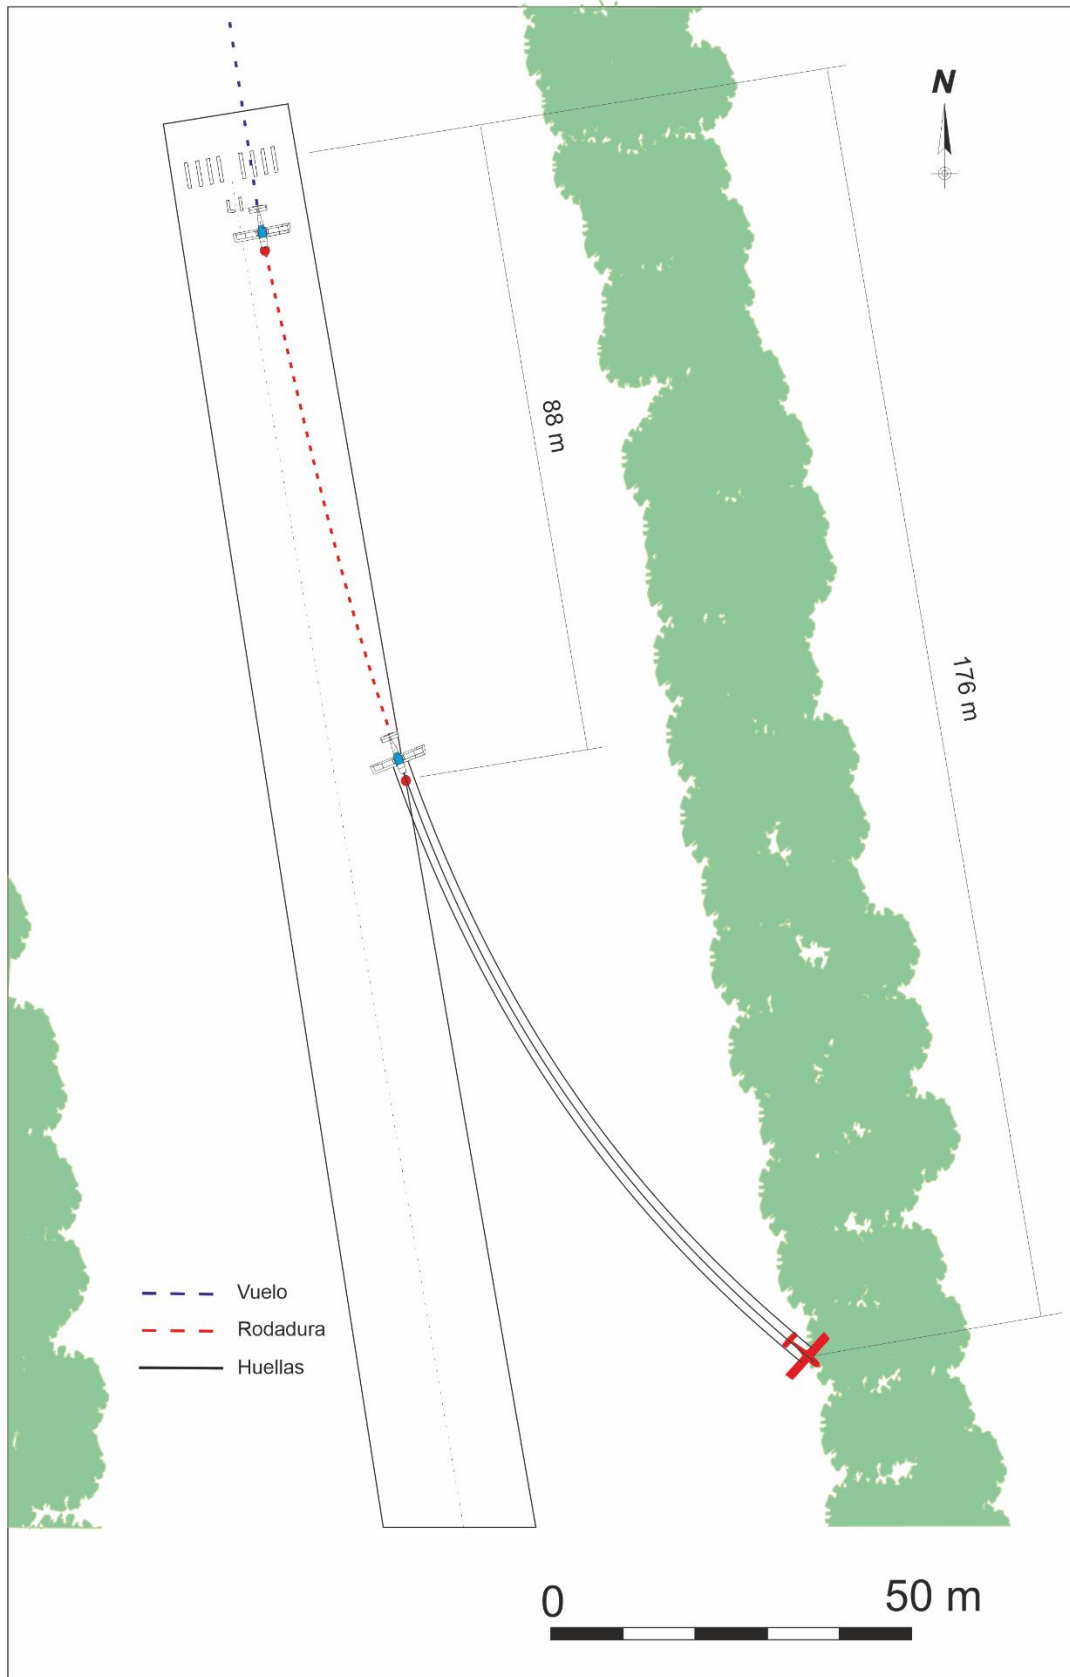
Fig. nº 3.- Croquis de huellas sobre el terreno

Las huellas sobre el terreno estaban distribuidas, con diferente intensidad, a lo largo de 88 m fuera de los límites de la pista, entre el punto de cruce con el margen izquierdo de la pista y el punto de detención de la aeronave. Consistían en tres líneas paralelas entre sí ligeramente curvas hacia la izquierda según el sentido de avance sobre la pista.

La disposición de las huellas sobre el terreno se corresponde con el contacto de las ruedas del tren de aterrizaje durante el rodaje de la aeronave, no existiendo huella alguna de frenado de la aeronave, ni sobre la pista ni fuera de ella, en consonancia con el estado de los neumáticos, que tampoco presentaban signos de haberse rozado contra superficie alguna.

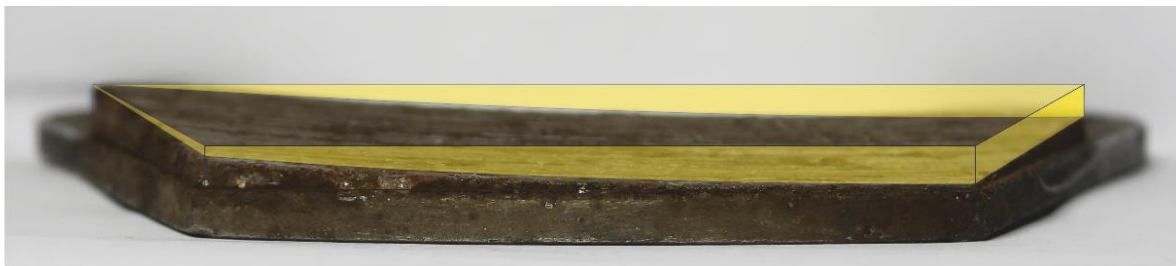
Fig. nº 4.- Desgaste pastilla interior freno derecho

En cuanto al estado de los componentes objeto de dicha inspección se observó un elevado y desigual desgaste del material de fricción de la pastilla interior del freno de la rueda derecha con el disco.

Visualmente se podía apreciar como el espesor de dicha capa variaba según la zona de la pastilla que se tratase, llegando a prácticamente ser inexistente en uno de los extremos.

De acuerdo con los resultados de la inspección del sistema de frenado, la pastilla interior de la pata derecha del tren principal presentaba un elevado e irregular desgaste de la capa de fricción con el disco. Como consecuencia del irregular desgaste, el espesor de la capa de fricción variaba desde una magnitud similar al del resto de las pastillas en un extremo hasta prácticamente nulo en el extremo opuesto.

Por el modo en que ha ido desgastando la capa de fricción, cabe pensar que en ningún momento la totalidad de su superficie ha contactado con la superficie del disco, lo que lleva a pensar que comparativamente nunca la acción de este freno ha podido ser igual de eficaz que el freno de la rueda izquierda, siendo esta diferencia más perceptible cuanto mayor fuese la velocidad de aplicación de los frenos.

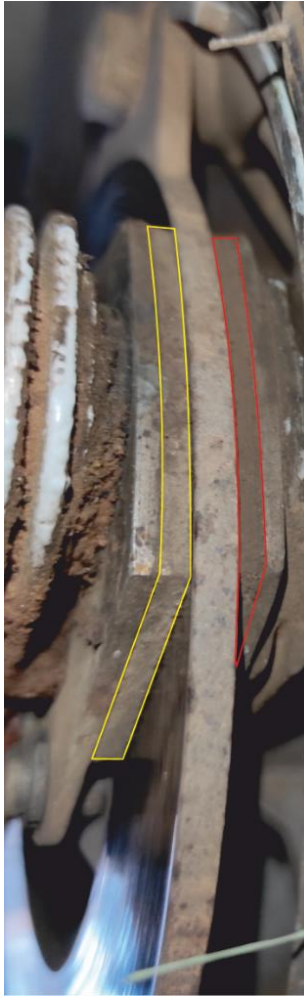
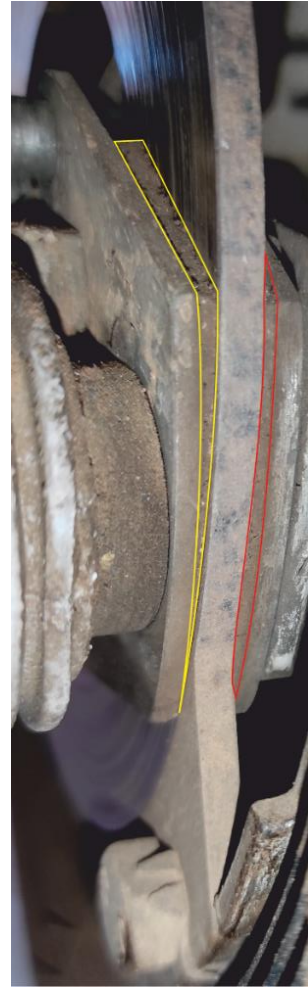
Fig. nº 5.- Estado pastillas frenos

El resto de las pastillas presentaban un mínimo desgaste uniformemente distribuido.

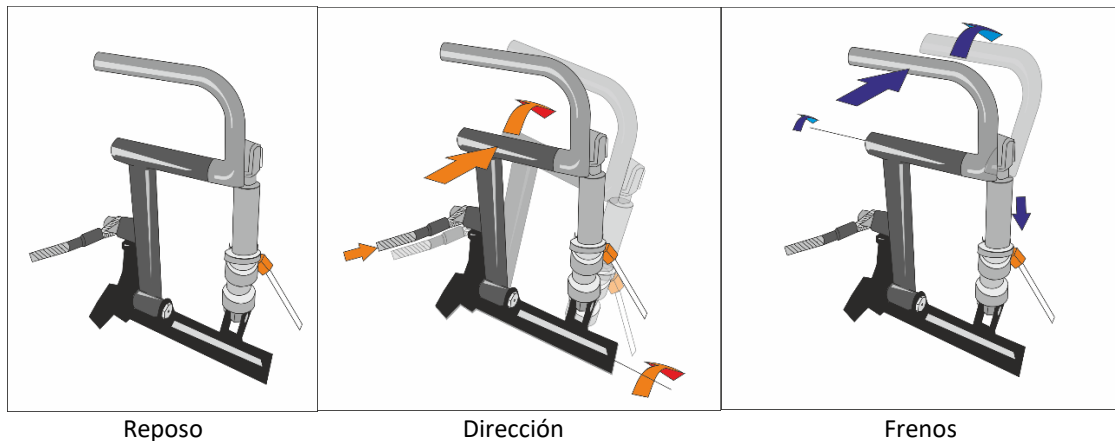
Fig. nº 6.- Sistema de dirección y frenado

- El giro de los pedales al presionar la barra inferior del pedal supone un cambio de dirección en el sentido del pedal presionado (conectados entre sí, cuando uno se adelanta el otro se atrasa).
- Un pequeño giro de la barra superior con respecto a la barra inferior del pedal, originado al presionar aquella, activa la presión hidráulica para el efectivo funcionamiento de los frenos.

Ésta bien podría ser la posibilidad de que, inadvertidamente, durante parte del rodaje, en lugar de actuar sobre la barra superior de los pedales se actuase sobre la barra inferior, con lo que no estaríamos presionando sobre los frenos y si sobre la dirección. Cualquier mínima diferencia de presión mayor entre el pedal izquierdo y el derecho se correspondería con el desvío hacia la izquierda de la trayectoria realizada por la aeronave.
