Informe técnico

ULM-A-007/2021

Accidente ocurrido el día 5 de mayo de 2021 a la aeronave ZENAIR CH-701, matrícula EC-XSP, en el término municipal de Robledillo de Mohernando (Guadalajara).

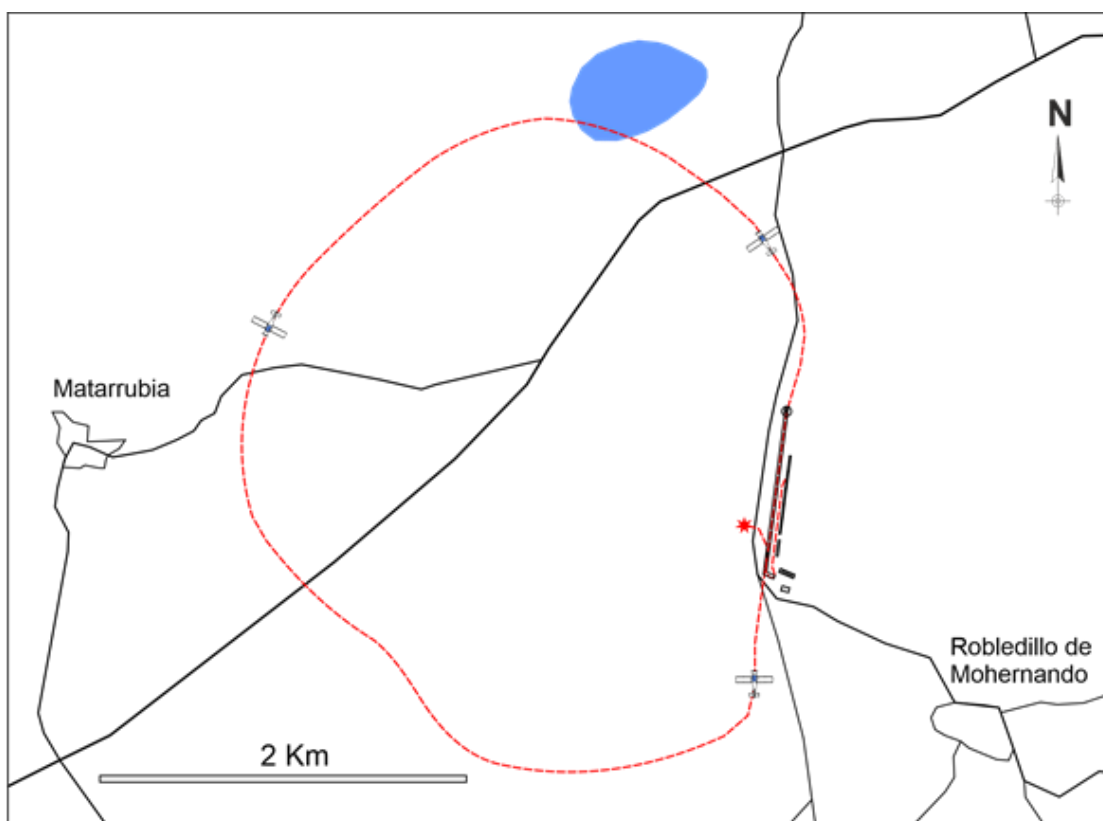
Fig. nº 1.- Croquis trayectoria de la aeronave

En concordancia con lo indicado por el piloto, se observa una primera fase de rodaje hacia la pista 01, el posterior despegue y la realización de un vuelo en el lado oeste del aeródromo, hasta que la aeronave vuelve a contactar con la pista, al inicio de esta, en lo que constituye una toma y despegue, que finaliza con un enroscamiento a izquierdas de la aeronave hasta impactar contra el terreno.

La duración total del vuelo, desde el despegue hasta el impacto con el terreno, fue de 5 minutos y 15 segundos. Durante los tres primeros minutos la aeronave ascendió 1411 ft

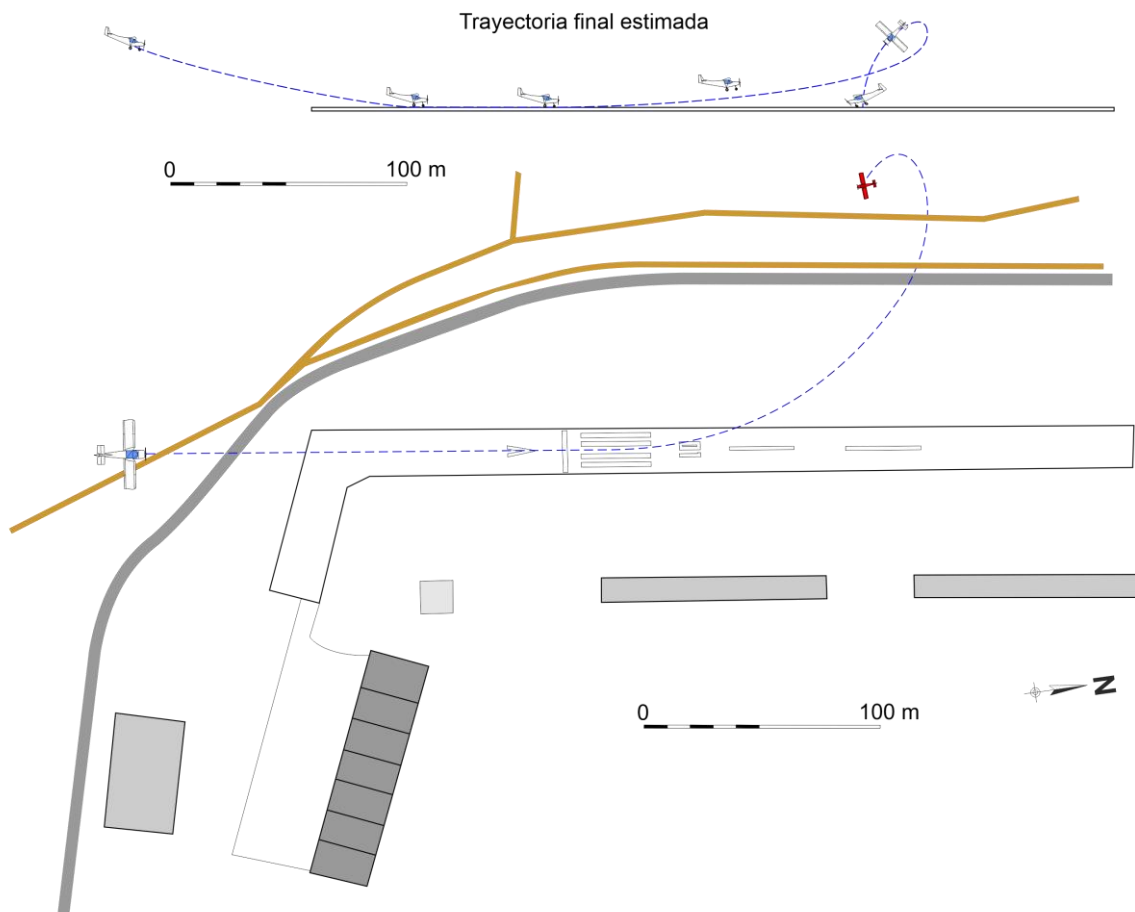
Fig. nº 2.- Detalle trayectoria final estimada. Planta y alzado

sobre el terreno moviéndose a velocidades² entre los 105 km/h del despegue y los 133 km/h en un punto de la trayectoria de retorno. En los dos minutos y 15 segundos restantes la aeronave fue descendiendo, con velocidades siempre inferiores a 126 km/h, llegando a los 100 km/h en el momento de la toma y a los 96 km/h inmediatamente después. Posteriormente, la aeronave apenas remontó unos metros perdiendo súbitamente velocidad y realizando un giro brusco a izquierdas hasta impactar con el terreno (se dispone de tres lecturas adicionales tras el despegue, consideradas datos espúrios, que, aun dando una idea de lo ocurrido, no permiten definir con exactitud ni la altura ni la velocidad en los momentos inmediatamente anteriores al impacto).

Dado el lugar donde se encontraban situados los restos y según los datos registrados en el GPS, la aeronave contactó con la pista al inicio de ésta y tras un breve rodaje se fue de nuevo al aire describiendo una línea curva descendente hacia la izquierda hasta impactar con el terreno a 130 m del umbral y a 110 m del eje de la pista.

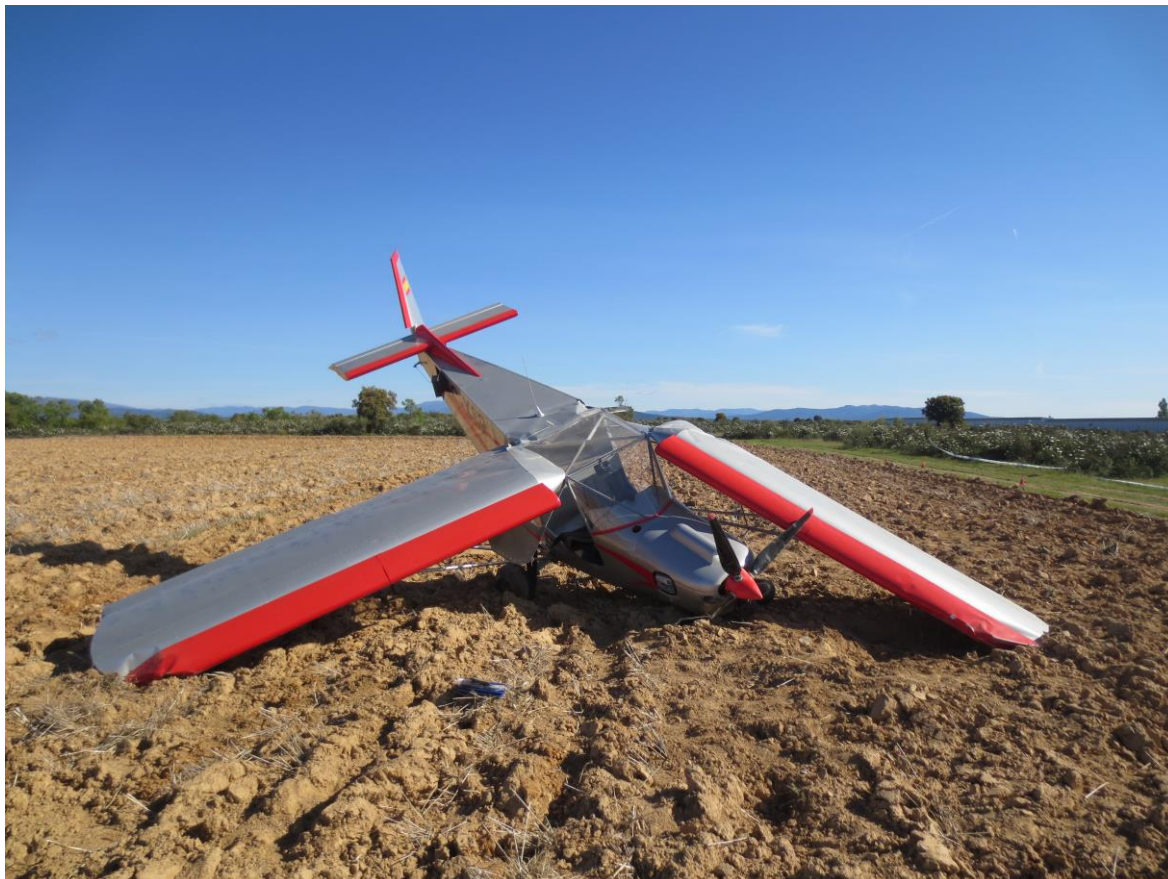
Fig. nº 3.- Estado final de la aeronave

Los restos se encontraban concentrados en el punto de impacto y no había ninguna huella de desplazamiento sobre el terreno.

En general, la aeronave conservaba su forma original a excepción del plano izquierdo, que se encontraba roto y desplazado hacia adelante, y de la pata de morro del tren de aterrizaje que, aunque se encontraba al lado izquierdo y ligeramente retrasada de su posición original, estaba rota y desprendida de la aeronave.

La propia observación directa de la disposición de la aeronave sobre el terreno, muestra que ésta impactó contra él con la hélice, parte inferior derecha del morro y con el tren de aterrizaje, primero con su pata de morro y posteriormente con el tren principal, de manera que su actitud era de leve morro abajo y su trayectoria de ligero desplazamiento a la derecha.

Congruente con lo anterior resultan las deformaciones observadas tanto en la pata de morro como en el tren principal, doblados hacia atrás y hacia la izquierda, además del desprendimiento en el encastre del plano izquierdo hacia delante.

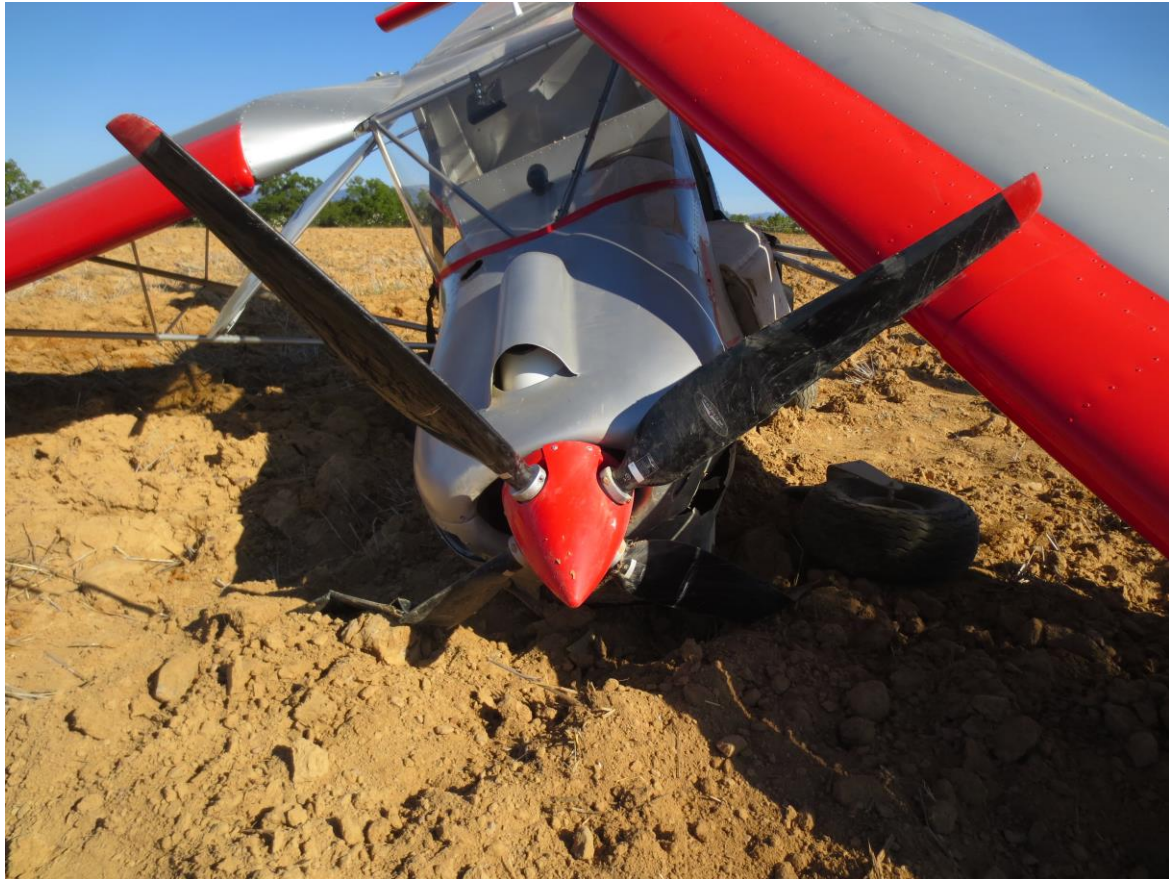
Fig. nº 4.- Disposición de los restos de la aeronave

El resto de las diferentes partes de la aeronave conservaban su posición, pero también se vieron afectadas por daños de importancia: el plano derecho en su punta con arrugas y deformaciones, el tren de aterrizaje principal con deformaciones y suelto del anclaje izquierdo y, roturas y deformaciones en el morro, cabina y parte media del fuselaje.

En cuanto a la hélice, ésta presentaba roturas en dos de las cuatro palas, permaneciendo las otras dos intactas.

En cuanto a la hélice, ésta presentaba dos palas intactas sin deformación ni rotura alguna. Las otras dos palas, en contacto con el terreno, se encontraban rotas por flexión hacia atrás. Por tanto, se puede determinar que la aeronave entró sin potencia en el momento del impacto contra el terreno.
