Informe técnico

ULM A-008/2023

Accidente ocurrido el día 18 de mayo de 2023,
a la aeronave TECNAM P-92 ECHO SUPER,
matrícula EC-EV7, en el aeródromo de Ocaña
(Toledo)

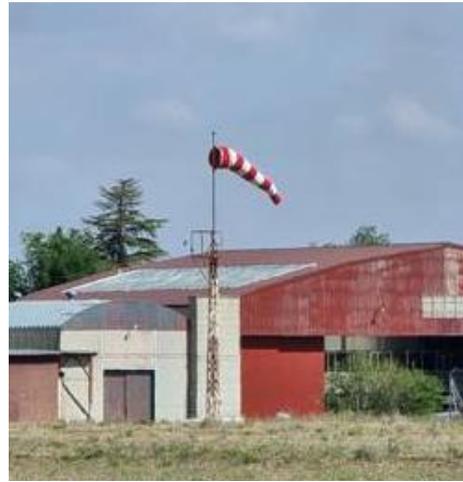
Inmediatamente después de salir de la aeronave, el pasajero tomó una fotografía de la manga de viento (ver figura 1). A partir de esta foto y de la ubicación de la manga se determina que en ese momento el viento era Norte y su intensidad estaría en torno a 12 o 15 km/h.

Figura 1. Fotografía de la manga de viento de LEOC tomada minutos después del accidente

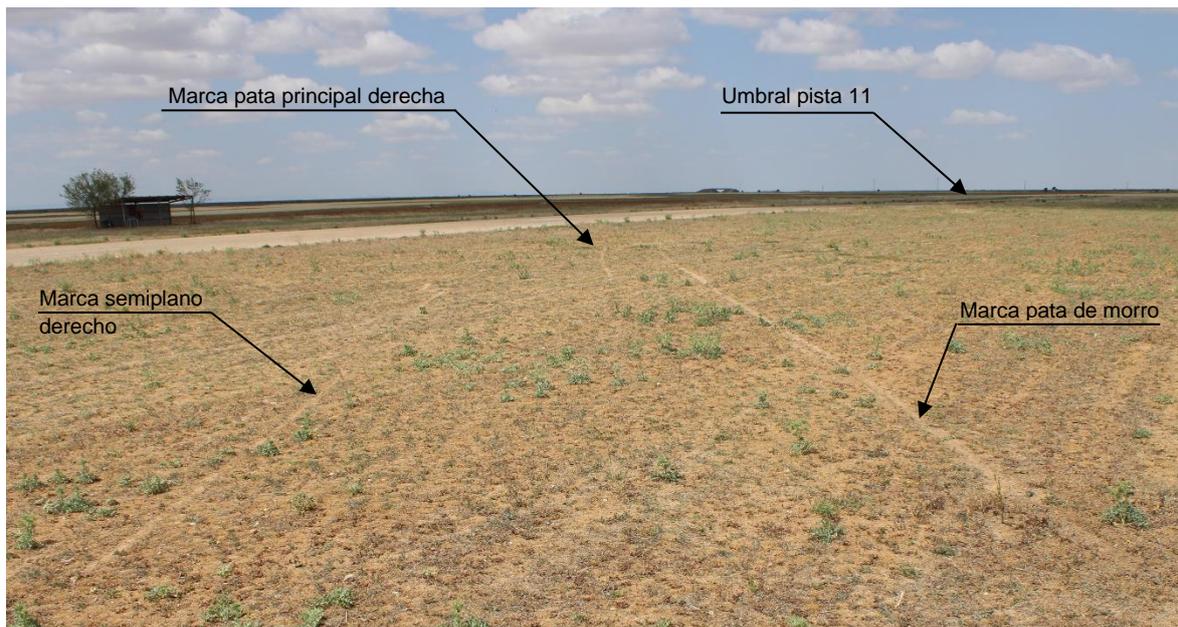
Se distinguieron tres marcas (ver figura 2), que habían sido hechas por el extremo del semiplano derecho y por las patas principal derecha y de morro.

Figura 2. Fotografía de las marcas dejadas en la franja de pista tomada desde el lugar donde se detuvo la aeronave

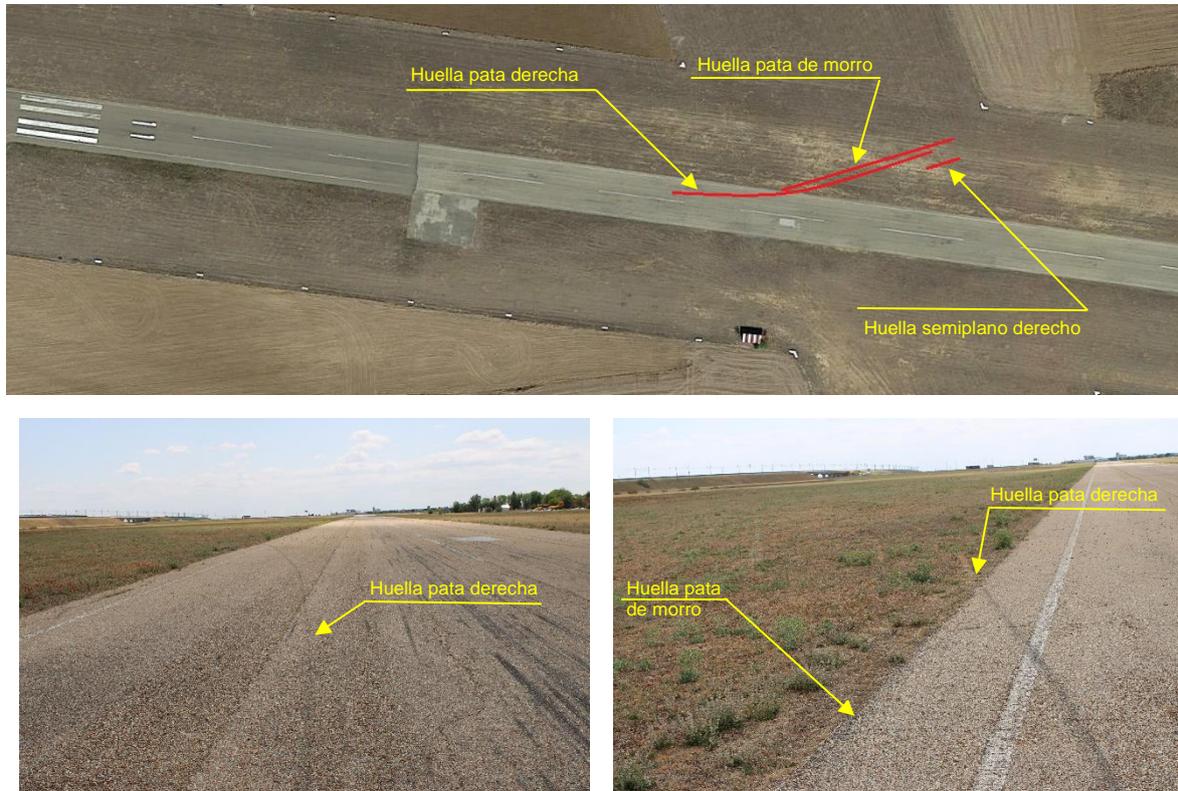
- La primera marca dejada por la aeronave en el aterrizaje se encontraba en la mitad izquierda de la pista, a una distancia de 250 m del umbral 11, y fue hecha por el neumático de la pata derecha. Consistía en una huella continua de neumático que describía una suave curva hacia la izquierda hasta que alcanzaba el borde la pista. La longitud del tramo de huella sobre la pista era de unos 47,5 m. La marca de esta pata continuaba sobre el terreno natural de la franja de pista, aunque finalizaba antes de llegar al lugar donde se detuvo la aeronave. La longitud de este tramo era de 48,5 m.
- En las proximidades de la zona en la que la pata derecha alcanzaba el borde de pista, comenzaba una huella que había sido dejada por la pata de morro. Esta marca se extendía sin solución de continuidad hasta el lugar donde quedó detenida la aeronave.

- En la franja de pista se encontró una tercera huella que había sido hecha por el extremo del semiplano derecho. Esta marca se extendía hasta el lugar donde quedó detenida la aeronave.

Figura 3. Ortofoto de la pista 11-29 de LEOC sobre la que se han trazado las huellas dejadas por la aeronave (imagen superior) y fotografías de las huellas en la pista (imágenes inferiores)

La primera marca que dejó la aeronave sobre la pista se encontró a una distancia de 250 m del umbral de la pista 11 y en la mitad izquierda de la pista, vista en el sentido de la aproximación, lo que evidencia que la aeronave no estaba alineada con el eje de pista, al menos durante la fase final de la aproximación.

La huella encontrada sobre la pista fue hecha por el neumático de la pata derecha del tren principal de aterrizaje al deslizar sobre el pavimento. En principio, esto pudo deberse al deslizamiento por bloqueo de la rueda por la acción de frenado o bien a deslizamiento lateral. Basándose en la información facilitada por el piloto en cuanto a que no había frenado en esta fase, y en las marcas de deslizamiento transversal que exhibía el neumático de la pata derecha, se concluye que la marca fue hecha por el neumático al deslizar lateralmente sobre el pavimento.

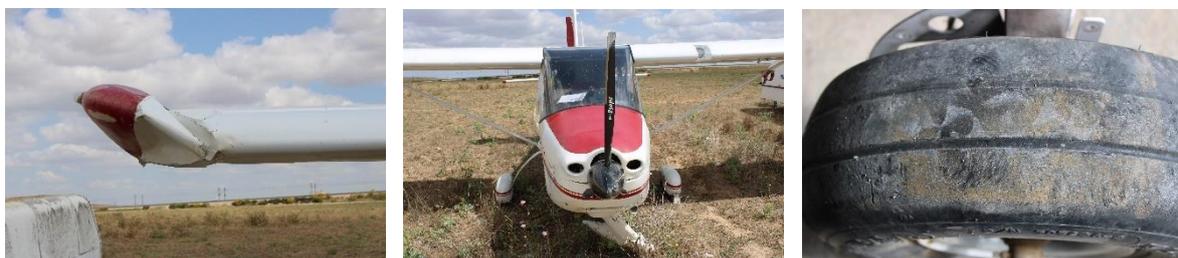
La pata de morro había colapsado hacia atrás y hacia la izquierda.

El neumático de la pata derecha del tren de aterrizaje principal tenía marcas de deslizamiento lateral.

Figura 4. Fotografías de daños en el extremo del semiplano derecho (izquierda), de la pata delantera del tren de aterrizaje (centro) y de las marcas de deslizamiento en el neumático de la pata derecha del tren de aterrizaje principal

La pata delantera entró en contacto con el suelo cuando la aeronave estaba alcanzando el lateral izquierdo de pista. Como en ese momento el avión estaba deslizando lateralmente, la pata delantera resultó cargada lateralmente en su contacto con el suelo, iniciando su fallo estructural, y posiblemente siendo necesaria más fuerza de la habitual para mover el sistema direccional.

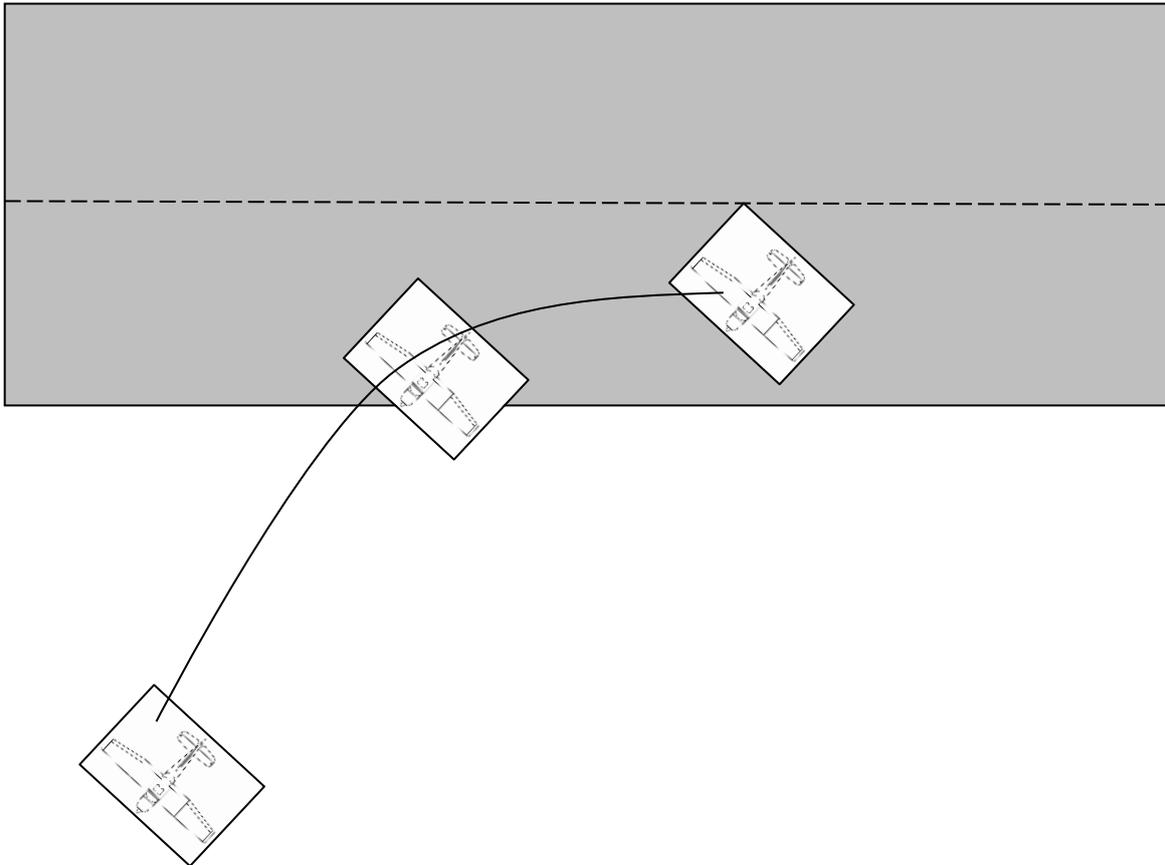
La aeronave continuó deslizando lateralmente por la franja izquierda de pista -ya fuera de esta- apoyada sobre las patas derecha y delantera, hasta que, en un momento dado, a resultas del efecto de freno generado por el arrastre del tren y del plegado de la pata delantera, el fuselaje delantero se clavó en el suelo, comenzando la aeronave a capotar. La zona trasera de la aeronave se elevó y el extremo del semiplano derecho bajó hasta apoyar en el suelo.

El hecho de que la marca de la pata derecha se interrumpiera en esta zona evidencia que dicha pata dejó de estar en contacto con el suelo. Debido a la geometría de la aeronave,

cuando esta pivotó sobre el extremo del plano derecho y el spinner de la hélice, la pata derecha se elevó hasta desprenderse del suelo.

Como la velocidad de la aeronave era reducida, el capotaje no llegó a completarse.
