ULM A-009/2020

INFORME TÉCNICO

Accidente ocurrido al autogiro ULM ELA-07 R-115, matrícula EC-GF2, el 09 de julio de 2020, en el aeródromo de Villanueva de Gállego, T.M. de Villanueva de Gállego (Zaragoza – España).

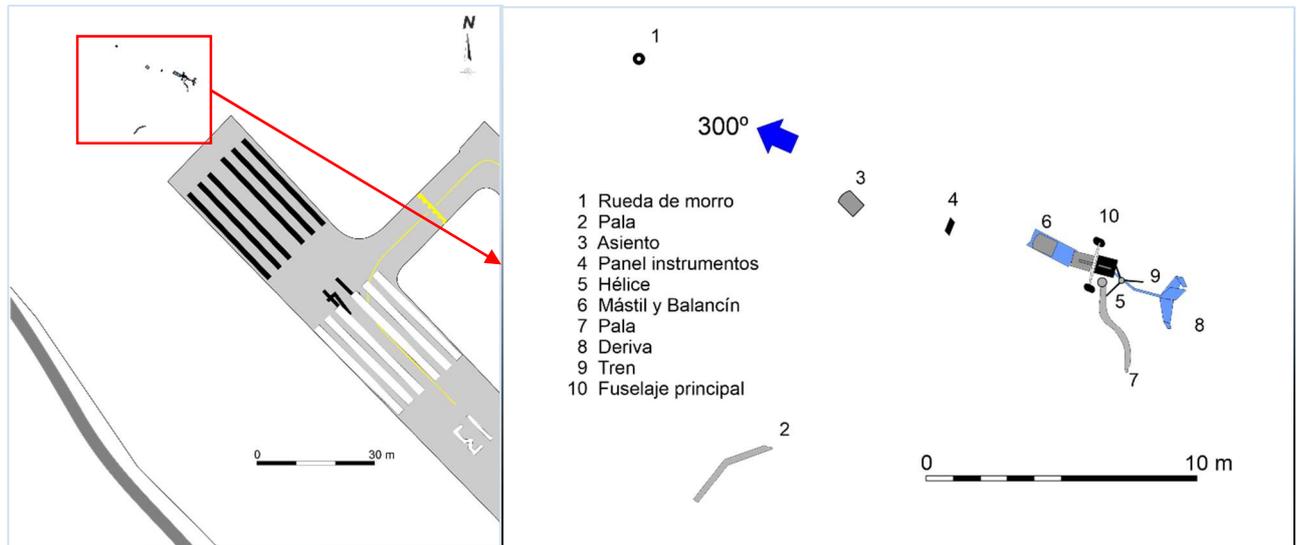
Figura 1.- Posición final y distribución de los restos de la aeronave.

En la zona del impacto, se observa la aeronave, incrustada en el terreno con actitud de morro abajo, lo que se corresponde con la actitud muy pronunciada hacia abajo de la que informaron personas que presenciaron el despegue, habiendo sufrido deformaciones importantes el bastidor de la aeronave.

Finalmente, los restos principales de la aeronave estaban muy concentrados, sin indicios de desplazamiento horizontal en el terreno donde impactó, quedándose el bastidor incrustado en el terreno natural, y encontrándose en las inmediaciones todos los componentes desprendidos como consecuencia del impacto de la aeronave con el terreno.

Como se ha descrito en 1.12, las roturas y deformaciones sufridas por la aeronave, y la distribución de los restos, indican que el autogiro entró en contacto con el terreno con gran energía, como consecuencia de la realización de un descenso muy pronunciado manteniendo una actitud de morro abajo.

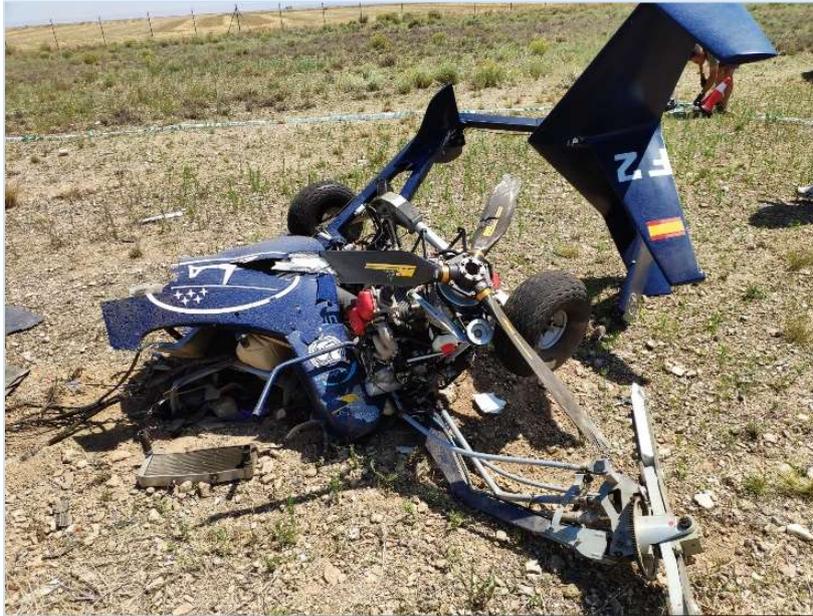
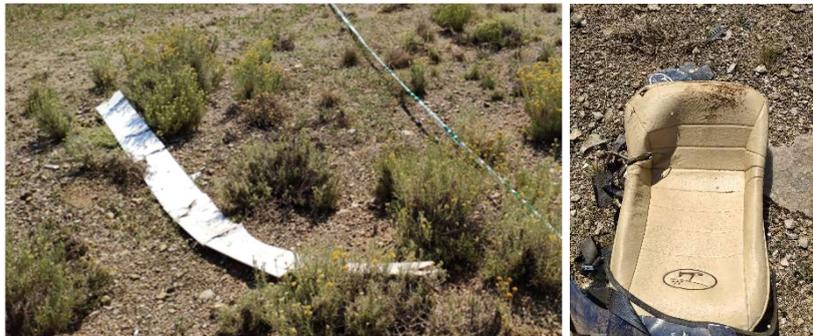
Figura 2.- Fotografías de los restos de la aeronave.

Las palas del rotor resultaron dañadas a consecuencia del impacto con el terreno. Una de ellas resultó fraccionada en multitud de partes, y la otra quedó deformada, sin llegar a fraccionarse.

La rueda de morro se desprendió del autogiro y cayó a unos 25 m de los restos principales de este, en el sentido del movimiento horizontal que llevaba la aeronave; lo mismo ocurrió con el asiento trasero, que iba vacío por estar destinado al uso por posibles pasajeros.

La estructura de la aeronave había sufrido daños muy severos por impacto y fuertes deformaciones, como consecuencia del accidente. No obstante, se pudo comprobar que todos los componentes principales de esta estaban en sus posiciones relativas y, en mayor o menor medida, unidos entre sí.

La inspección de los componentes de la estructura de la aeronave y de las superficies de mando, puso de manifiesto que todas las deformaciones y roturas que presentaba la aeronave eran acordes con las características de su caída. No se encontraron evidencias de que se pudiera haber producido un fallo en la estructura ni en los mandos de vuelo de la aeronave, previo al impacto de la aeronave con el terreno.

- Restos principales
- Pala desprendida
- Asiento posterior, desprendido

Respecto de las palas del rotor, ambas resultaron dañadas a consecuencia del impacto con el terreno; sin embargo, aunque una de ellas resultó dañada fraccionándose en multitud de partes, dada la violencia del impacto, la otra resultó deformada sin llegar a fraccionarse, dada la menor velocidad con la que impactó, lo que denota unas revoluciones bajas del rotor en el momento del impacto con el terreno.
