# **INFORME TÉCNICO**

## **ULM-A-009/2023**

### **Accidente ocurrido el día 11 de junio de 2023 a la aeronave VOL-9 SKY RANGER con matrícula EC-FR3, en el en el término municipal de Majadahonda (Madrid, España)**

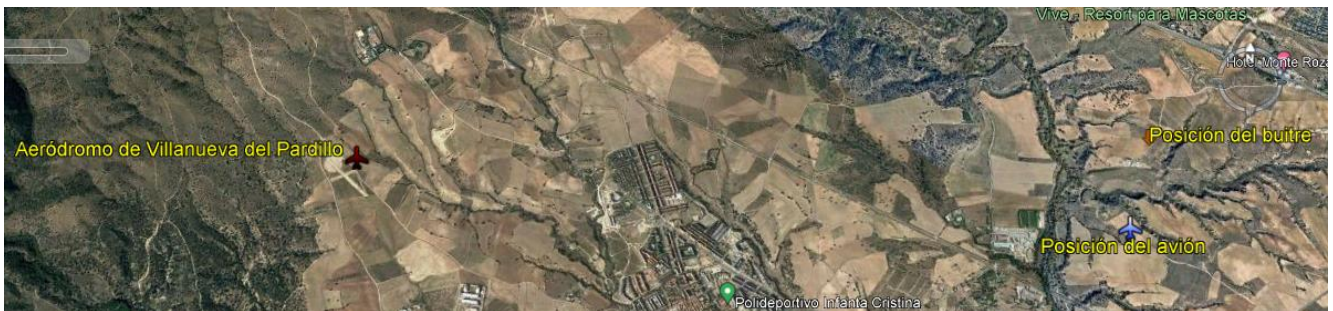
**Figura 1 Posición final de la aeronave respecto del aeródromo y del buitre**

El buitre y la parte superior de la cabina que se había desprendido fueron localizados 670 m al norte del avión, situados cada uno de ellos a uno y otro lado de un camino, forestal.

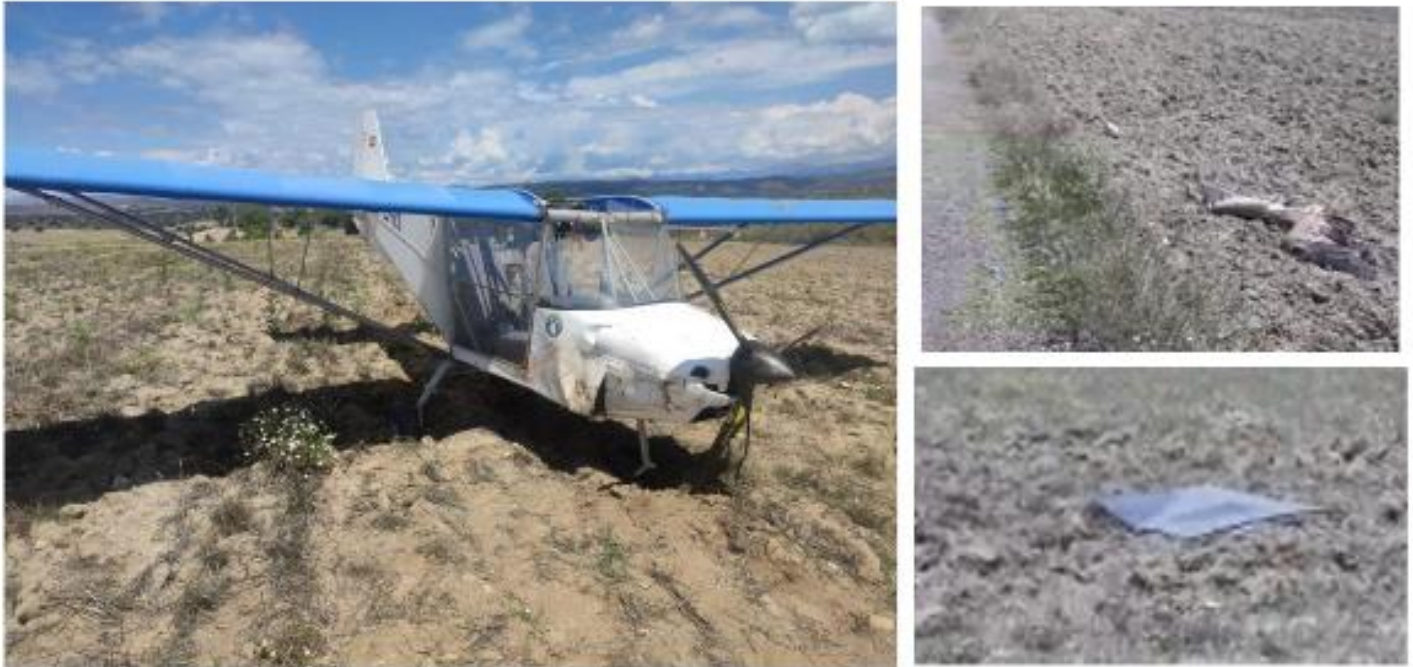
**Figura 3 Posición final de la aeronave, del buitre y del techo**

La aeronave se encontró en un campo arado que estaba en barbecho en el punto de coordenadas 40° 29' 45,7" N – 3° 55' 47,0" O al oeste del aeródromo de Villanueva del Pardillo a una distancia de 5.200 m del mismo.

Una de las palas de la hélice quedó hacia abajo, apoyada en el terreno, con una rotura parcial a un tercio del encastre. La segunda pala estaba rota a dos tercios del encastre, habiendo desaparecido el trozo de mayor longitud que se desprendió en vuelo tras el impacto contra el buitre. La otra tercera no presentaba daños.

La horquilla de la rueda delantera se dobló hacia atrás y la rueda quedó ligeramente clavada en el terreno.

El avión presentaba un impacto en la parte derecha del alojamiento del motor, donde habían quedado restos de sangre del buitre. El golpe produjo una deformación del carenado y como

consecuencia de ello se rompió parcialmente el parabrisas que era de plástico, aunque no se llegó a salir de su marco.

La parte superior de la cabina se había desprendido y se encontró junto a un camino, muy cerca del buitre, en el punto de 40° 30' 09,2" N – 3° 55' 37,0" O
