Informe técnico

ULM A-010/2020

Accidente ocurrido a la aeronave DYNALI H3
'EASY FLYER', matrícula EC-GS5, el 13 de
julio de 2020, en Ontígola (Toledo)

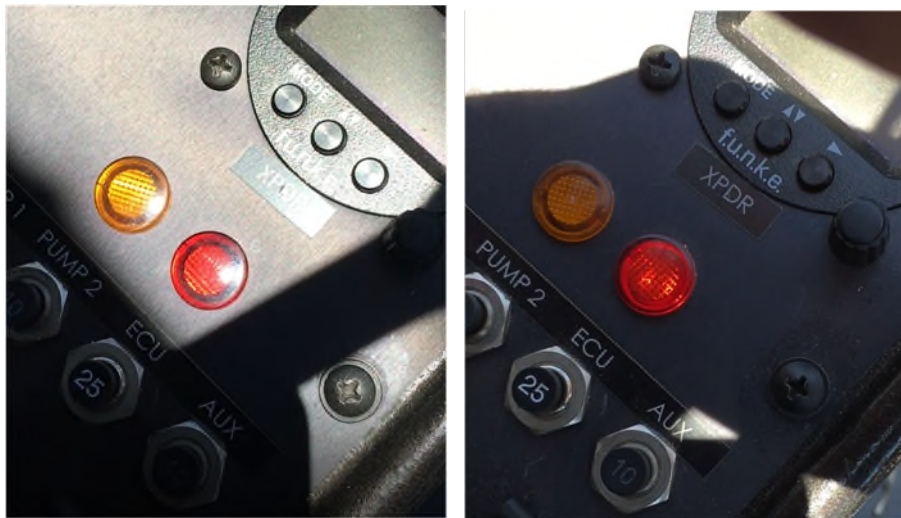
En esta zona es más fácil que la luz solar incida directamente en la luz (ver Ilustración 4). En las versiones actuales del helicóptero, sin embargo, esta alarma aparece directamente en la pantalla principal digital (EFIS).

Ilustración 4: incidencia del sol en alarma de baja batería (entre otros avisos)

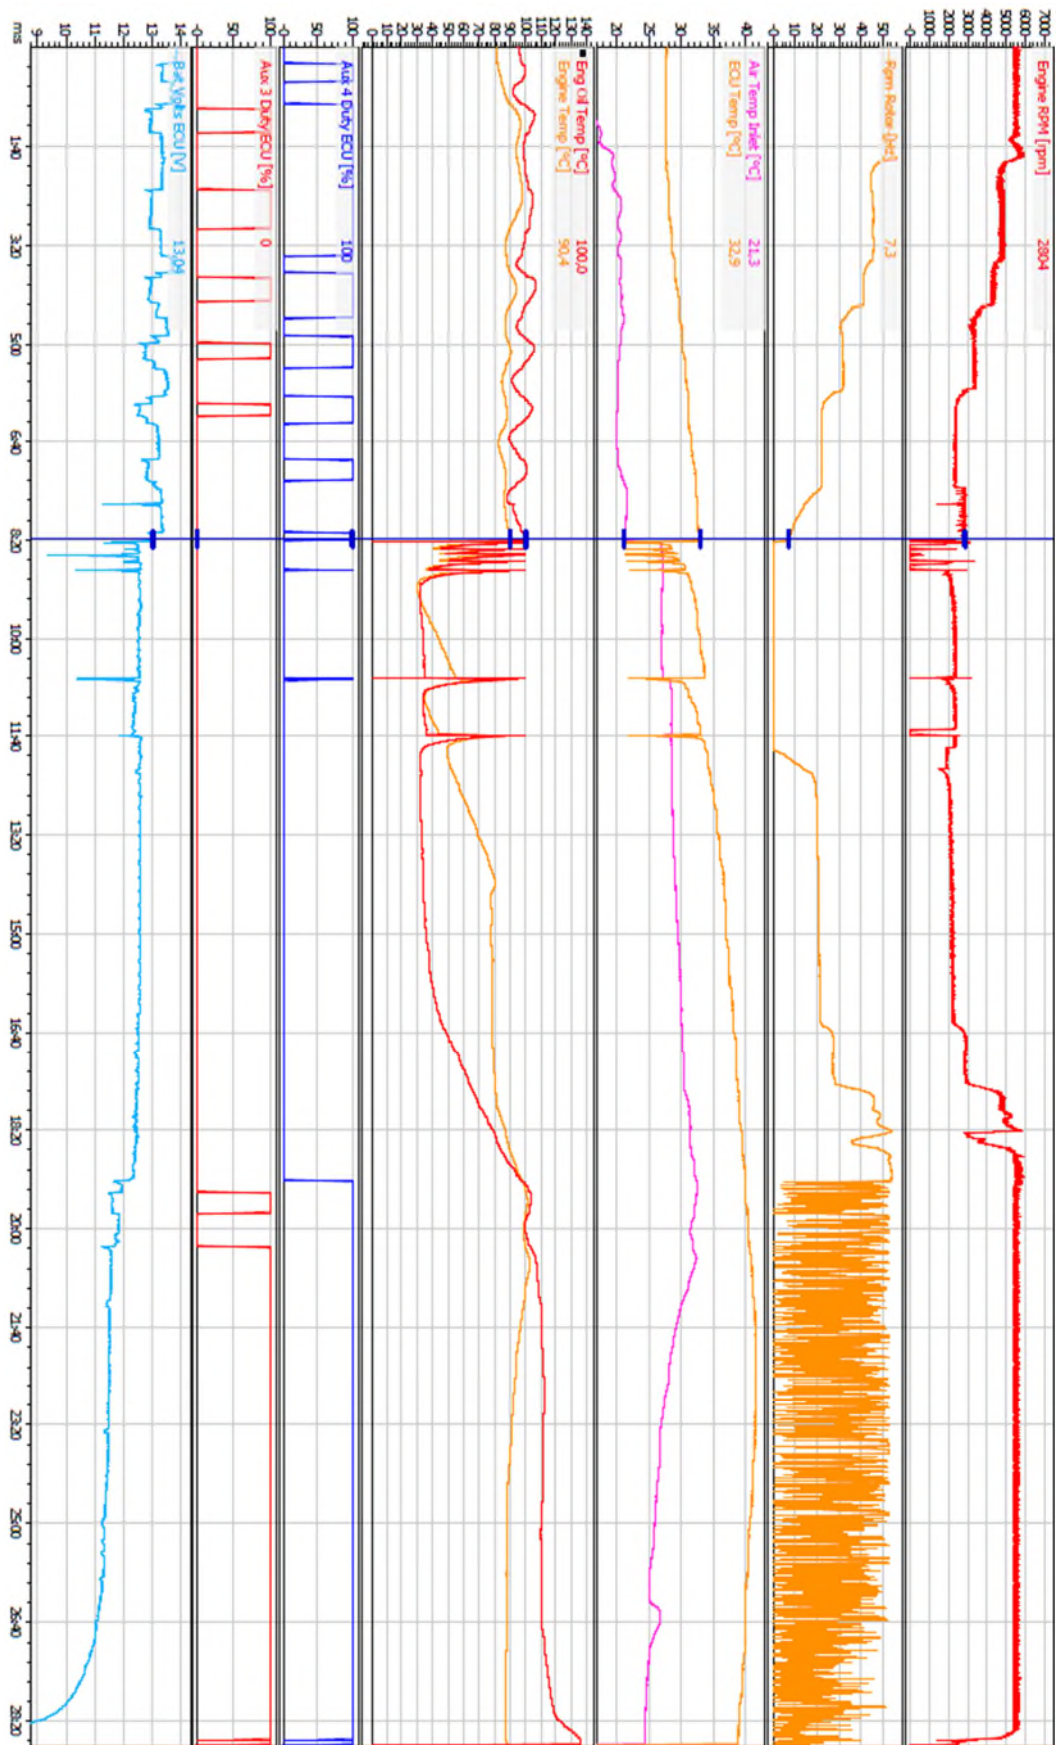
Ilustración 5: Gráfica con los datos más relevantes grabados por la ECU del vuelo accidentado

- En la última grabación se grabaron 1725 s (28 m y 45 s). Del total, los primeros 502 s (8:20) son de un vuelo anterior al del accidente (denotado por una diferente presión atmosférica tras aterrizar).

- Lo primero grabado del día del vuelo son cinco encendidos y apagados diferentes entre el segundo 502 y el 530. Después se hicieron otros dos más espaciados (en el segundo 641 y en el 699 respectivamente). Se puede apreciar que en el sexto apagado y encendido pasó cierto tiempo, pues hay una bajada en la T de aceite y una subida en la T de admisión. El piloto declaró realizar múltiples encendidos para hacer diferentes pruebas. El nivel de voltaje de la batería tras los encendidos era de 12,5 V.

- En el segundo 1150 (19:10) Ocurren las siguientes cosas:
 - El voltaje de la batería baja de 12 V
 - Se activa de nuevo la alarma del ECU (se había desactivado al subir la T de aceite por encima de 50°).

- Cada vez que se activaba alguno de los dos ventiladores, había un descenso en el voltaje de alrededor de 0,3V.
 - En el vuelo accidentado, y en los otros vuelos aportados, el voltaje de la batería se iba descargando lentamente incluso a potencia de crucero. Sin tener en cuenta descensos abruptos en el comienzo, el voltaje de la batería decae de manera constante poco a poco, bajando 0,3V en 16 minutos en el primer vuelo (0,018 V/min), y 0,43V en 16 minutos en el segundo (0,025V/min). El vuelo accidentado, comparando la zona en la que el voltaje decae linealmente (antes de la degradación final no lineal), la caída es de 0,1V en 221 segundos (0,027 V/min).

- En el segundo 1709 (28:28) comienza un descenso de las rpm del motor, parándose finalmente el motor en el segundo 1724 (28:44)

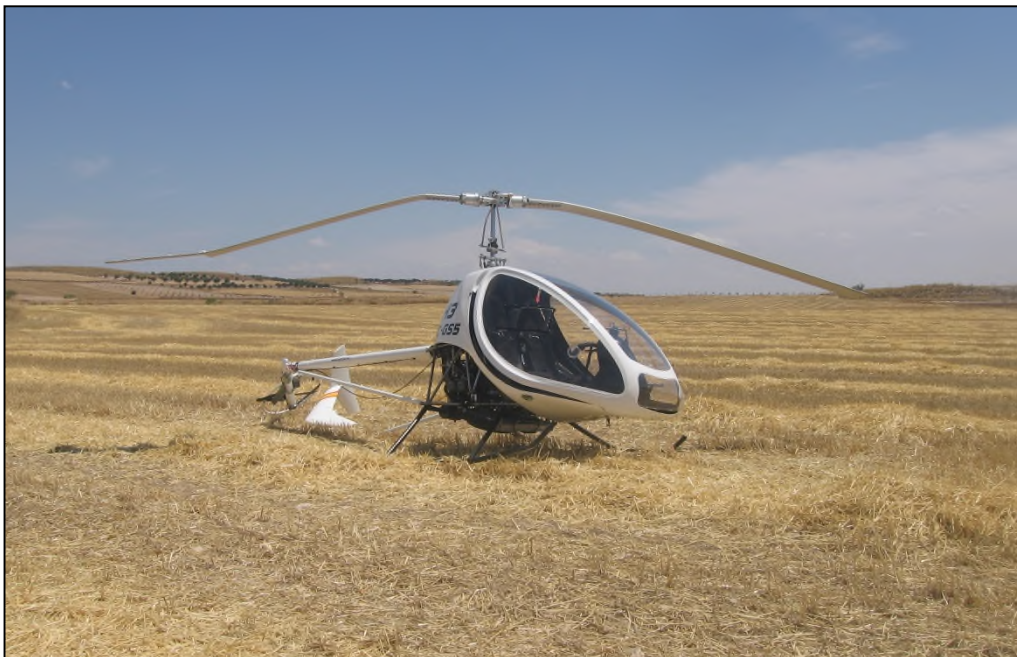
Ilustración 6: Posición final de la aeronave tras el accidente

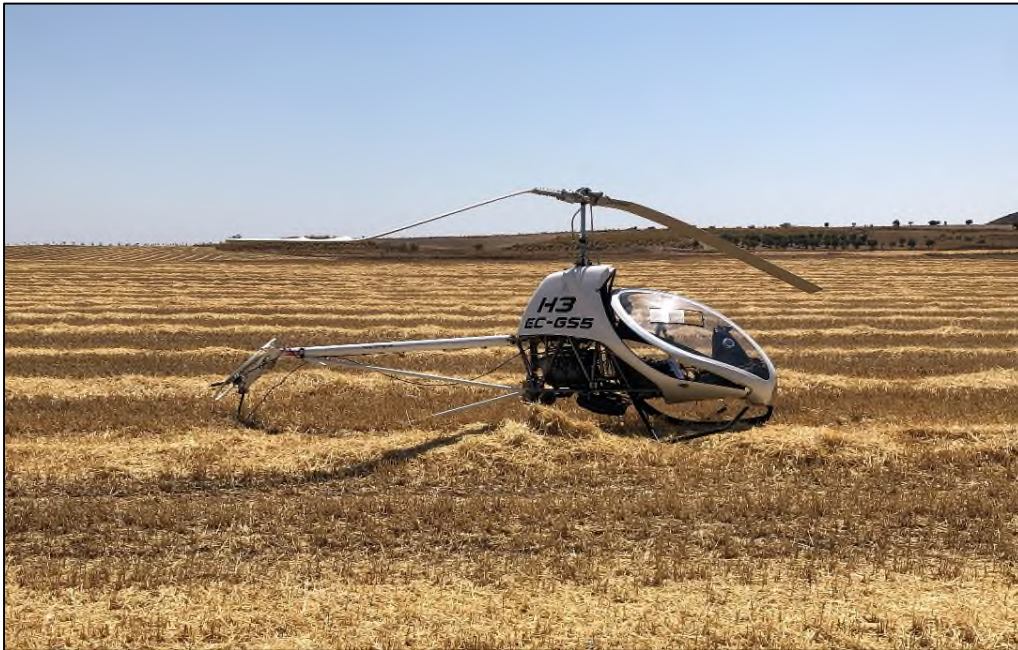
Ilustración 8: Dynali H3 en el lugar del accidente

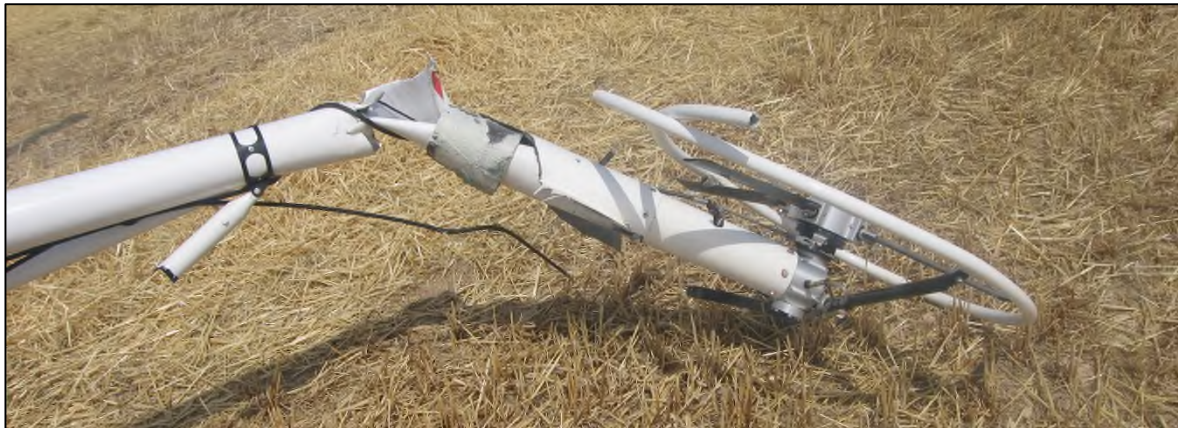
El mástil presentaba una fuerte hendidura en su tercio final, por donde se había doblado y rasgado hasta casi desprenderse. Esta hendidura tenía unos 30 cm de longitud. Se pudo comprobar que había marcas y arañazos en un área de la misma longitud en la punta de una de las palas del rotor principal.

Ilustración 9: Daños en mástil de cola y rotor antipar

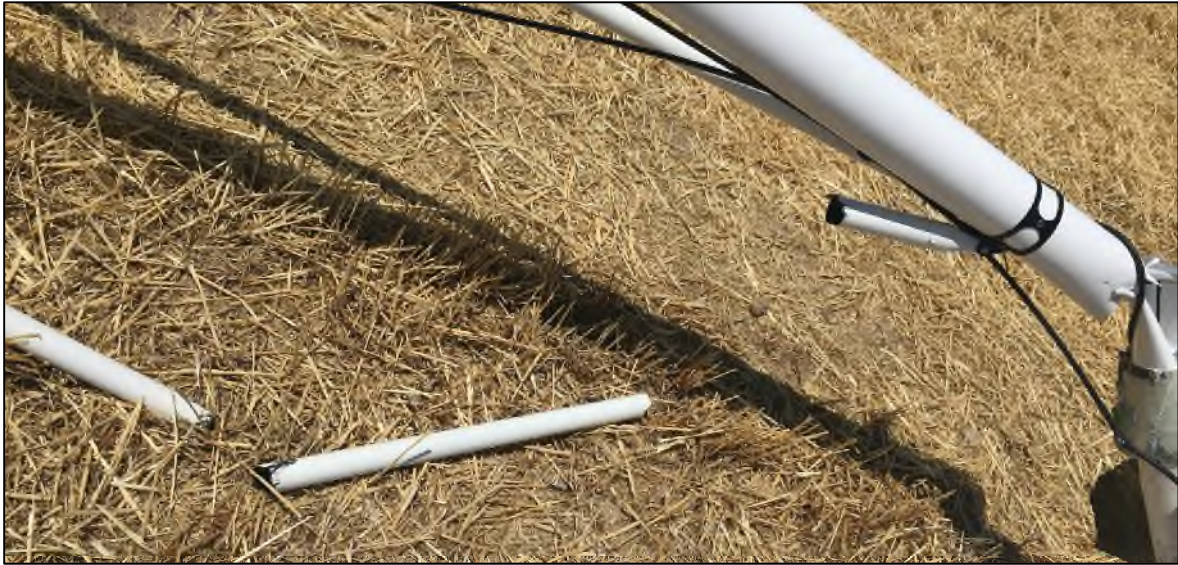
La riostra rigidizadora izquierda del mástil de cola (de fibra de carbono) estaba partida en dos puntos diferentes.

Ilustración 10: Rotura de riostra izquierda

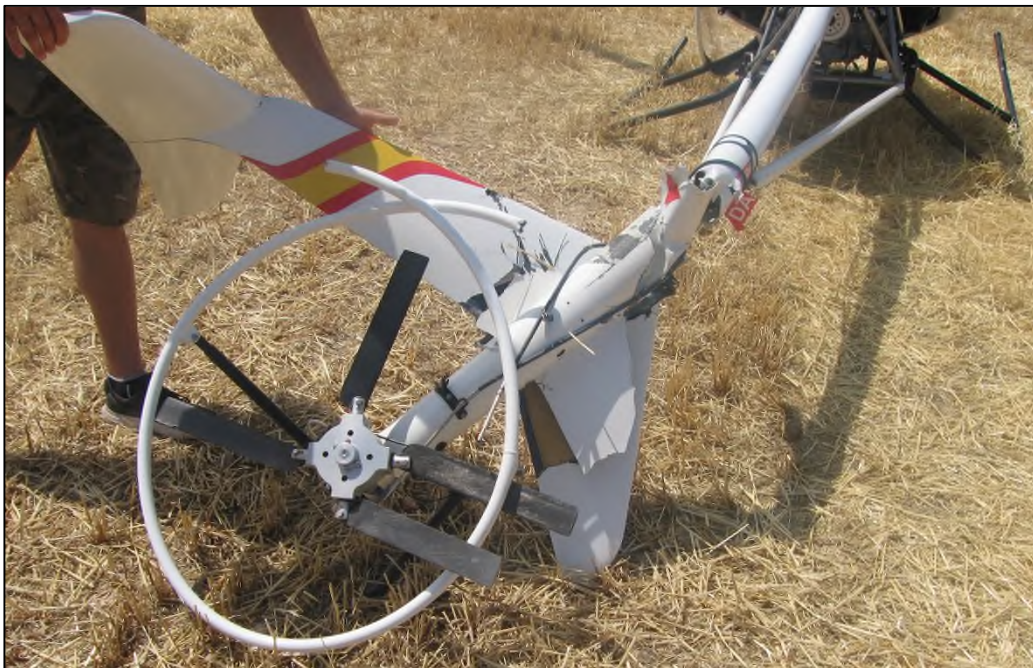
La mayor parte del 'Shark Fin' (estabilizadores horizontal y vertical) se había desprendido, quedando sólo la parte del encastre unida al mástil de cola. Se apreció una pequeña muesca en el tercio inferior del borde de ataque del estabilizador vertical (de unos 2x2 cm).

El anillo protector del rotor antipar estaba partido y tenía marcas de haber golpeado en el suelo (restos de tierra). Una de las dos barras metálicas que lo soportan estaba doblada y separada en el encastre. Las palas del rotor antipar (de fibra de carbono) tenían marcas y arañazos, pero no estaban partidas (ver Ilustración 11).

Ilustración 11: Daños en 'Shark Fin' y el rotor antipar

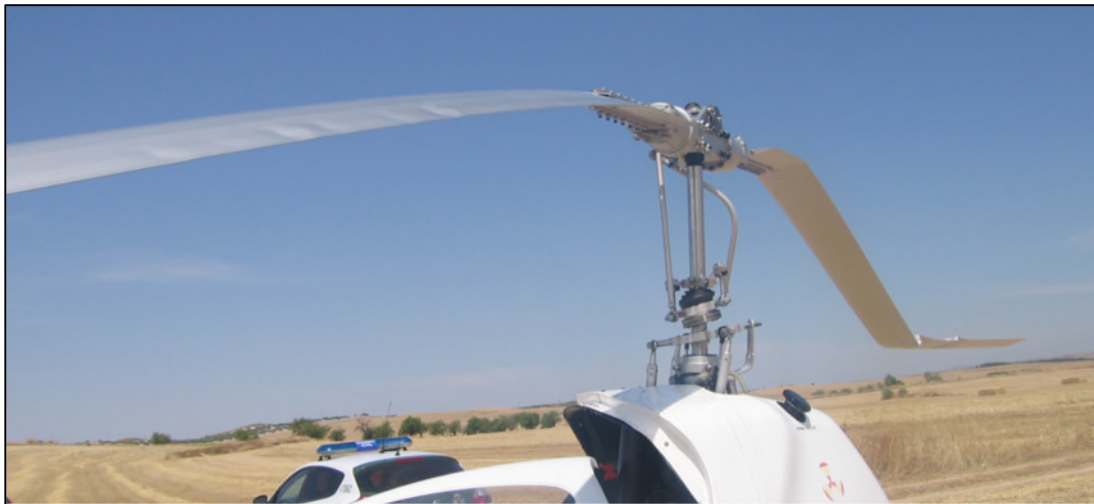
Las palas del rotor principal, de aluminio, presentaban arañazos y restos de pintura blanca y roja en el borde de ataque. También estaban ambas dobladas hacia abajo en el encastre. Además, la pala azul presentaba una fuerte doblez hacia atrás en la parte intermedia y se había girado 180° sobre su eje longitudinal, doblando completamente la varilla del cambio de paso en el proceso (ver Ilustración 12). En cuanto al eje del rotor principal, había marcas de contacto entre éste y el encastre de las palas. El anillo inferior del plato cíclico se había seccionado en un punto.

Ilustración 12: Palas y eje del rotor principal

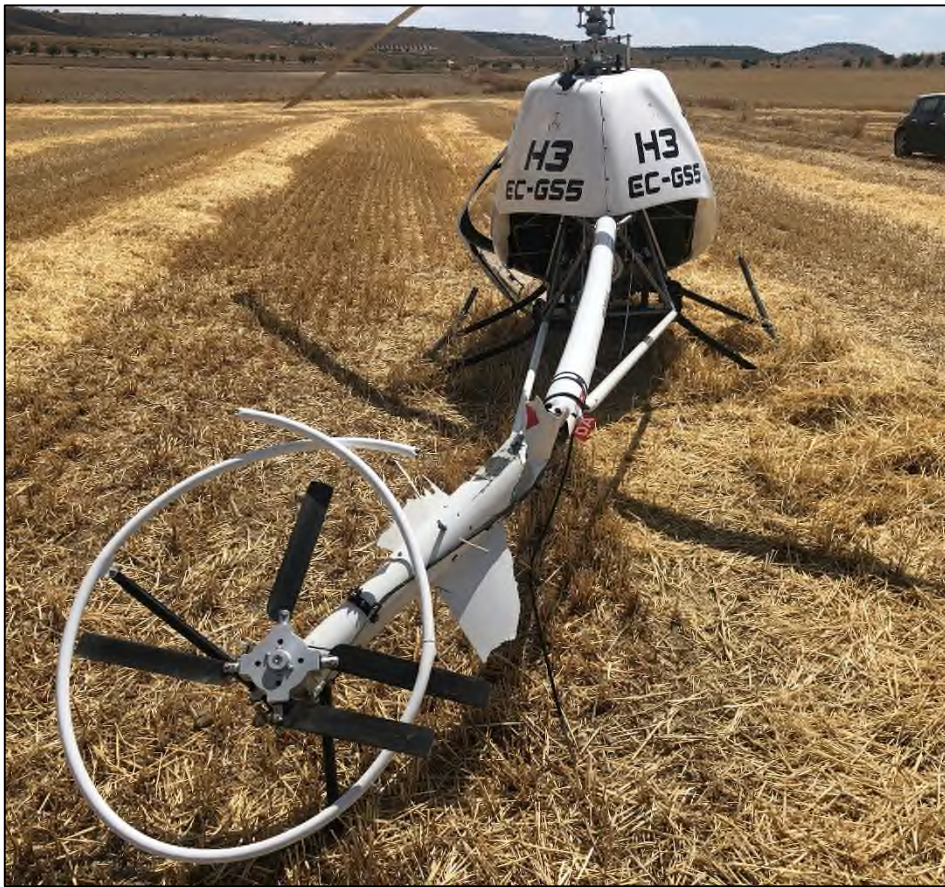
La carlinga, fabricada en fibra de carbono, se rajó parcialmente desde el enganche inferior izquierdo hasta la ventana. Los enganches superiores a la cabina de la aeronave se desprendieron por completo. Sin embargo, una cinta de sujeción de seguridad (de tela) en la parte superior impidió que la carlinga se desplazase más que unos centímetros, siendo este desplazamiento hacia delante y hacia la izquierda.

Los patines se habían deformado por aplastamiento, alejándose del fuselaje. El patín izquierdo se había deformado apreciablemente más que el derecho.

Ilustración 13: Daños en la cola, rigidizadores del mástil y en los patines.

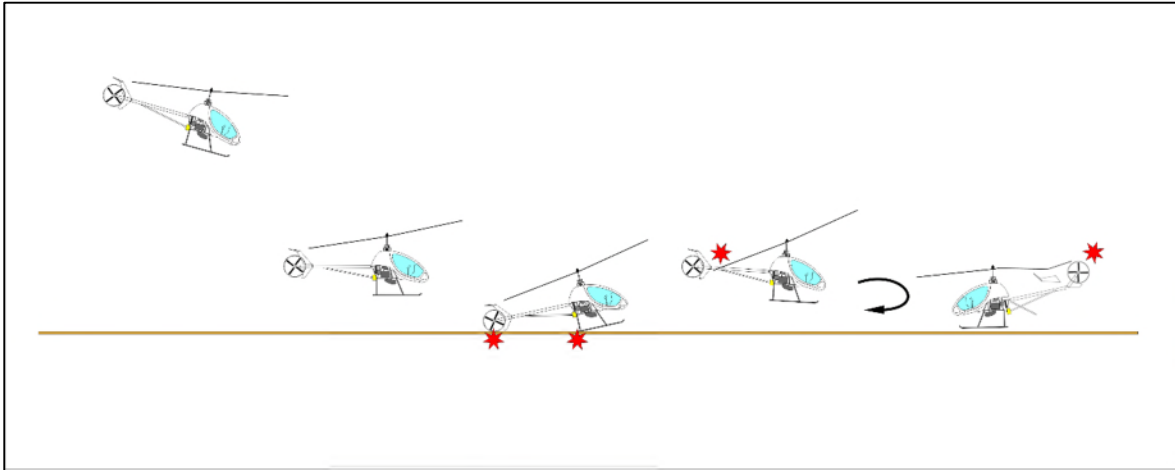
En la recogida, al hacer un tirón tan pronunciado (que eleva el morro y baja la cola) a tan escasa distancia del suelo, parece razonable que golpease en el suelo con la cola y quizás también con la parte de atrás de los patines. Las marcas de tierra en el anillo de protección del rotor de cola y su varilla rigidizadora doblada serían consecuencia de este golpe. Esto ayudaría a que el picado comandado posterior fuese más rápido, mientras las palas del rotor principal seguían hacia atrás por la inercia, provocando que golpearan en el 'Shark Fin' y en el mástil. El tipo de terreno, duro y con restos de cereal cortado, haría que pese a haber golpeado en el suelo, no se encontrasen marcas de ello en la inspección. Además, esta maniobra, de hacerse bruscamente, podría provocar factores de carga negativos, que están específicamente prohibidos por el manual de vuelo.

Ilustración 14: Probable secuencia de eventos en la parte final de la autorrotación

El golpe de la pala provocó la rotura y casi separación del último tercio del mástil de cola, así como la rotura por compresión de la riostra izquierda del mástil. Una de las palas se dio la vuelta sobre su eje longitudinal al golpear el mástil. El golpe provocó también que el helicóptero comenzase a guiñar hacia la derecha, por la transferencia de momento cinético del rotor al fuselaje, provocando un giro de 180° a derechas hasta que la aeronave impactó finalmente en el suelo. Una vez perdida la resistencia estructural de la cola, El ‘Shark Fin’ acabó por desprenderse.
