# **INFORME TÉCNICO**

## **ULM A-010/2023**

### **Accidente ocurrido el día 28 de junio de 2023 a una aeronave FLIGHT DESIGN CTLS en el término municipal de Gayá (Barcelona, España)**

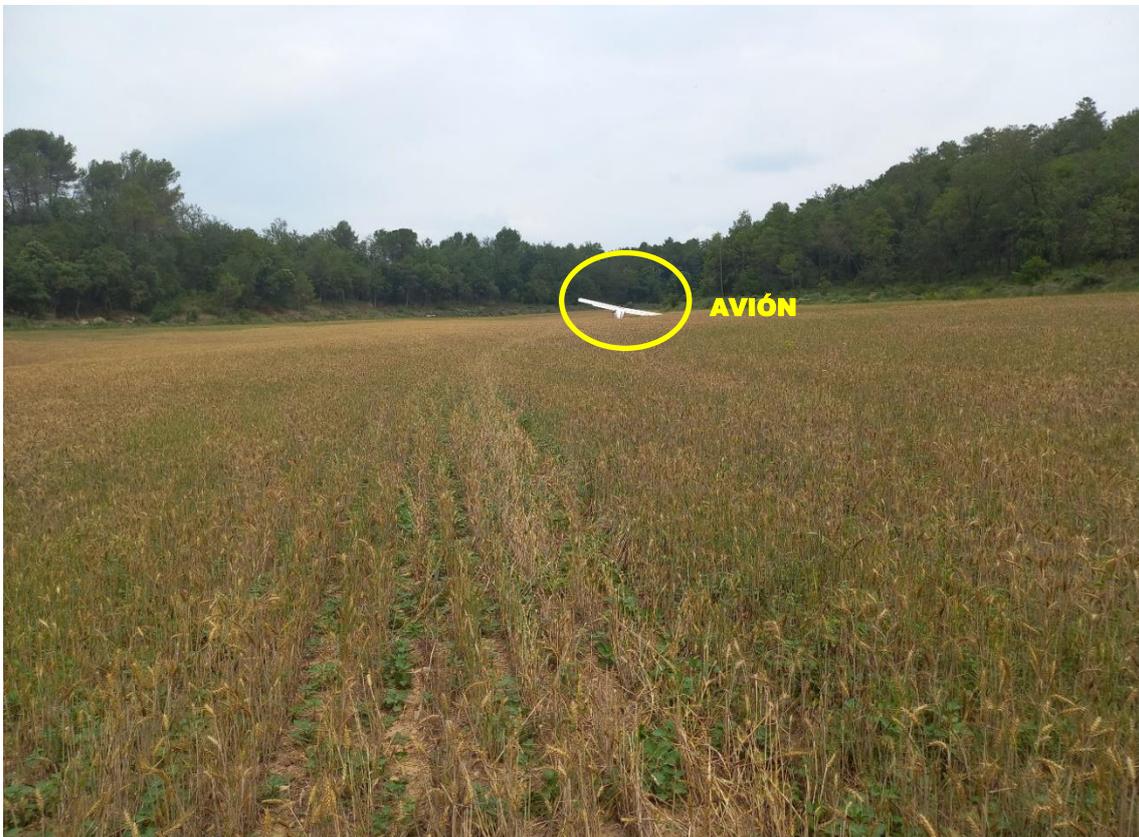
**Figura 1. Campo donde tomo tierra visto desde el sentido de aterrizaje**

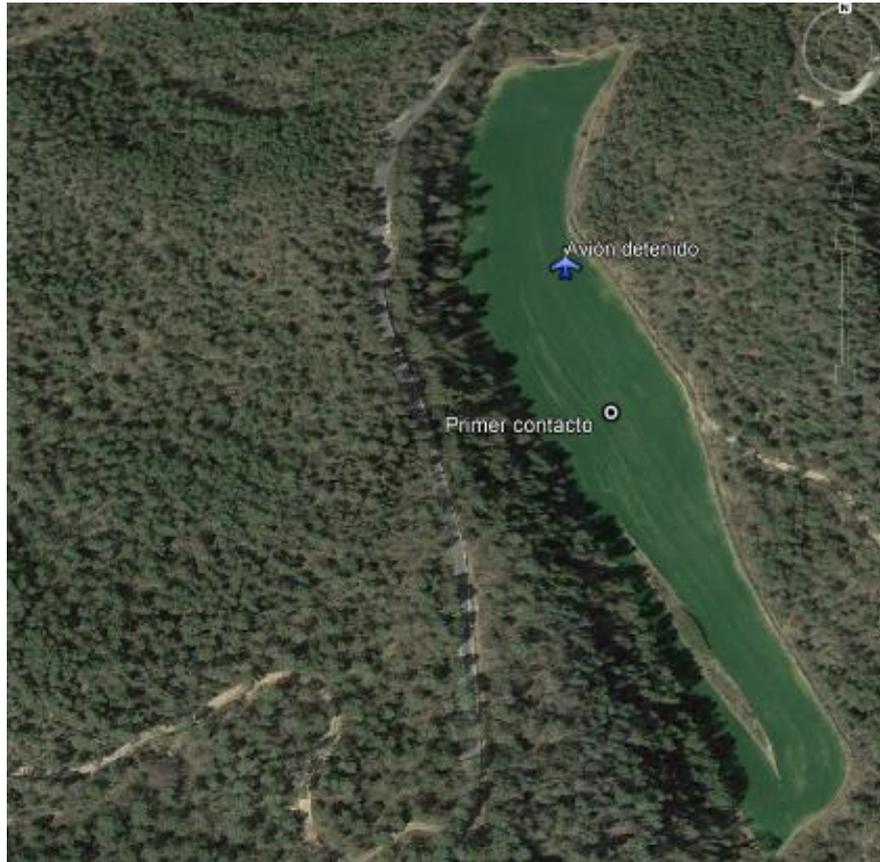
La primera toma de contacto fue en el punto de coordenadas 41° 56' 54,2" N – 1° 57' 18,3" E y finalmente quedó detenida en el punto de coordenadas 41° 56' 51,5" N – 1° 57' 19" E, después de haber recorrido aproximadamente 85 m por el terreno con rumbo 340°.

**Figura 3 Situación del avión**

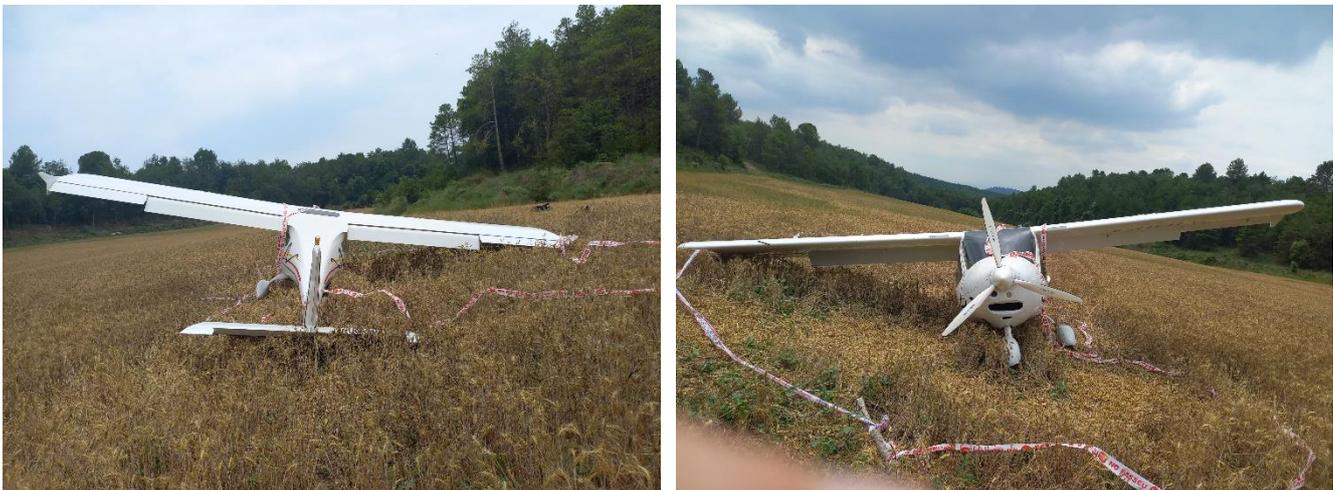
Había quedado con el eje longitudinal orientado al norte y estaba apoyado en el terreno sobre la punta del plano derecho. Tenía los flaps desplegados totalmente.

**Figura 4 Posición final de la aeronave**

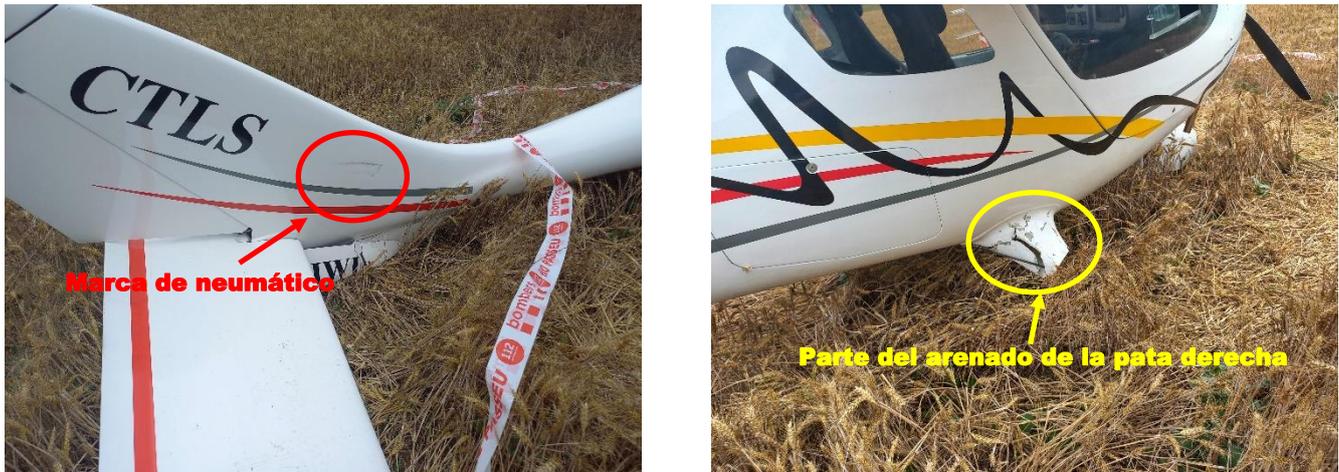
Los únicos daños que presentaba era la falta de la pata derecha del tren, que se había roto desde su punto de unión con la estructura del avión, habiendo quedado solamente unido al fuselaje la zona del carenado que va atornillada al mismo.

En la zona del lado derecho del empenaje cercana al cono de cola del carenado derecho se apreciaba una marca que sería compatible con la que habría dejado un neumático al impactar, cuando

salió despedido el conjunto de la pata, así como también un pequeño golpe en el borde de ataque parte derecha del timón de profundidad.

**Figura 5 Daños en la pata y marca de la rueda en el carenado**

Analizando las marcas encontradas en el campo donde aterrizó y los daños que presentaba el avión, se descartó que la pata desprendida estuviera en la zona donde tomó tierra, por lo que parece claro que hubo un intento de aterrizaje en otro campo distinto y que fue allí donde rompió la pata y esta se desprendió.

Dada la huella que dejó en el empenaje en una zona en la que no había deformación parece claro que el impacto del neumático se produjo a baja velocidad.

Queda por tanto descartado que la pata se desprendiera en el aire con motivo del impacto contra un pájaro o contra cualquier elemento externo, como un aerogenerador, por ejemplo.
