Informe técnico ULM A-012/2020

Accidente ocurrido el día 9 de agosto de 2020, a la aeronave Take Off Merlin, matrícula EC-ZUP en el aeródromo de Guillena (Sevilla)

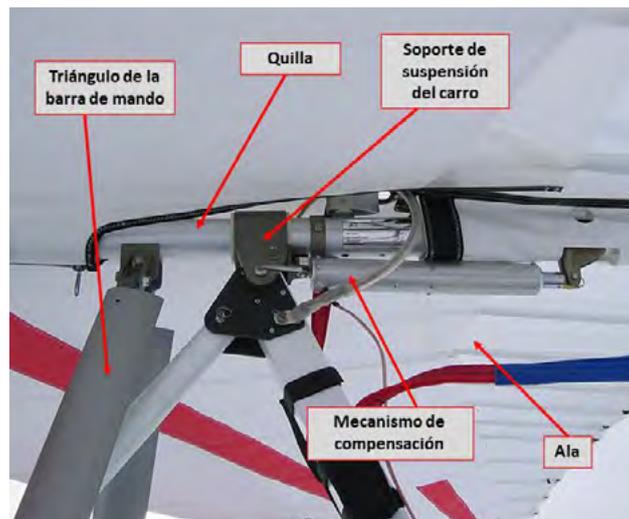
Figura 2: Mecanismo de compensación

Como se ve en la Figura 2, el dispositivo está instalado por detrás del sistema de unión de la barra de mando a la quilla y su accionamiento no altera la situación del centro de gravedad respecto a la aeronave, si bien, modifica el margen de la capacidad de mando al modificar el balance de fuerzas actuantes.

En cuanto a la respuesta del piloto a la pérdida de altura, se considera que, la dificultad referida al tirar de la barra de mando y/o la falta de recorrido de la misma, es consecuencia del exceso de compensación ya que, el desplazamiento del centro de gravedad, que posibilita el cambio de actitud, se reduce. Por tanto, el aumento de la potencia al motor se produjo demasiado cerca del suelo y solo hizo que incrementar la velocidad longitudinal.

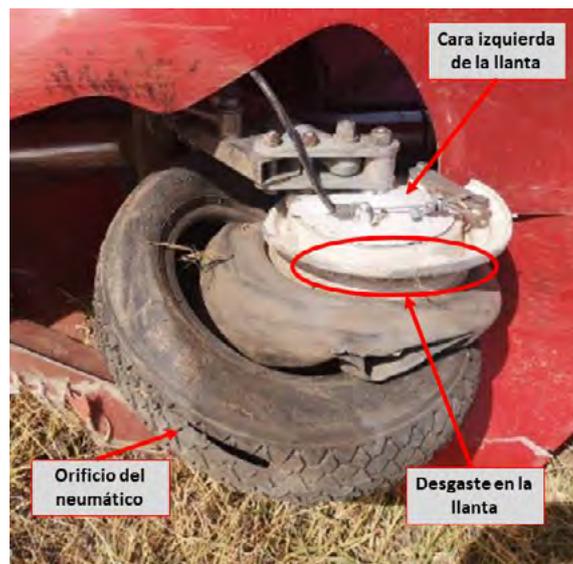
Figura 4: Rueda de morro

Asimismo, tal como se puede ver en la Figura 4, la rueda de morro perdió una parte de la llanta de la cara izquierda en el lugar del impacto, el neumático reventado y el perímetro de la llanta con señales de abrasión y desgaste. Producto del impacto, la quilla del carro se deformó en la parte delantera.

La aeronave llegó a impactar con el terreno en una actitud de ligero morro abajo, como muestra la posición de la parte de llanta de la rueda delantera en el punto de impacto. El recorrido de aterrizaje se prolongó ayudado por el empuje de la hélice hasta volcar por el cambio de firme entre la tierra y el asfalto de la pista.

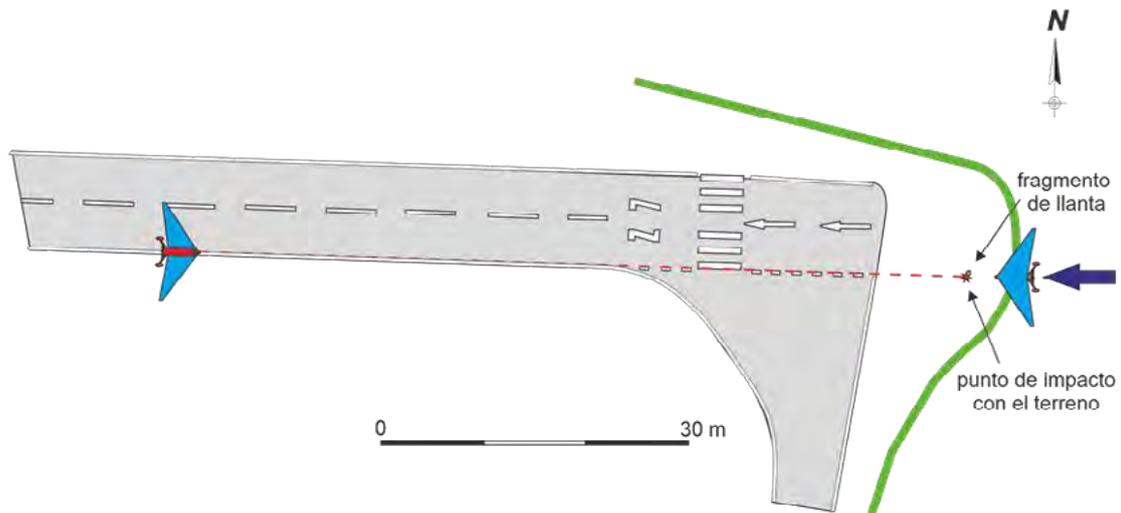
Figura 5: Gráfico de restos

El recorrido de la aeronave sobre el suelo dejó una huella recta y continua que se inicia en el primer contacto con el terreno hasta donde se detuvo. Su dirección se alineaba sobre la prolongación del borde izquierdo de la pista de aterrizaje, ver Figura 5.

Las huellas sobre el terreno muestran que, una vez que lo tocó no lo abandonó, desplazándose hasta detenerse. Asimismo, el rumbo que llevaba estaba alineado con el borde izquierdo de la pista. Esta disposición apunta a que el ultraligero estaba desplazado respecto al eje de la pista cuando se encontraba a muy corta distancia del umbral. No se ha considerado relevante el efecto del viento en la operación.

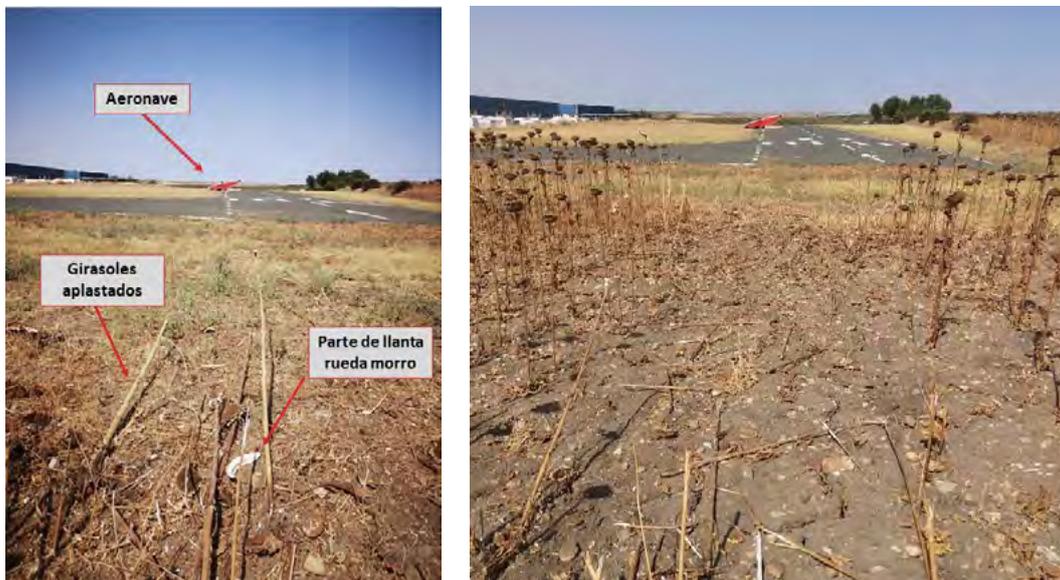
Primer tramo:

El primero de ellos, de unos 9 m de longitud, corresponde al recorrido sobre el terreno natural, donde dejó una franja de girasoles aplastados.

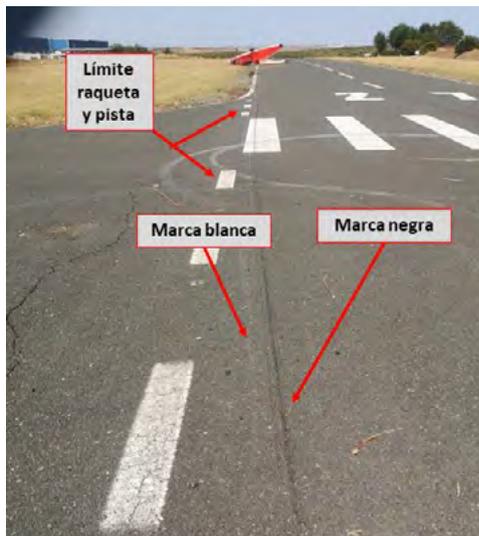
Segundo tramo:

El segundo, de 23 m de largo, transcurría desde el comienzo del área asfaltada y cruzaba perpendicularmente el ancho del firme de la raqueta de final de pista. Las huellas del tramo nacían con los restos de tierra arrastrada por la aeronave y continuaban con dos marcas rectilíneas, una de color negro y otra blanca a la izquierda de esta, junto a restos de girasoles en ambos lados.

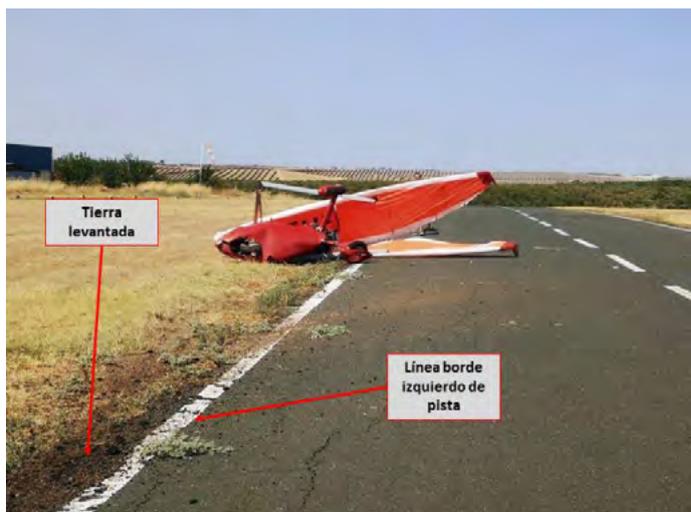
Tercer tramo:

El tercero y último tramo, se prolongó a lo largo de 45 m y transcurría a caballo entre borde izquierdo de la pista y la franja.
