Informe técnico

ULM A-012/2022

Accidente ocurrido el día 29 de mayo de 2022 a la aeronave Tecnam P92, matrícula EC-HZC, en el término municipal de Rodezno (La Rioja)

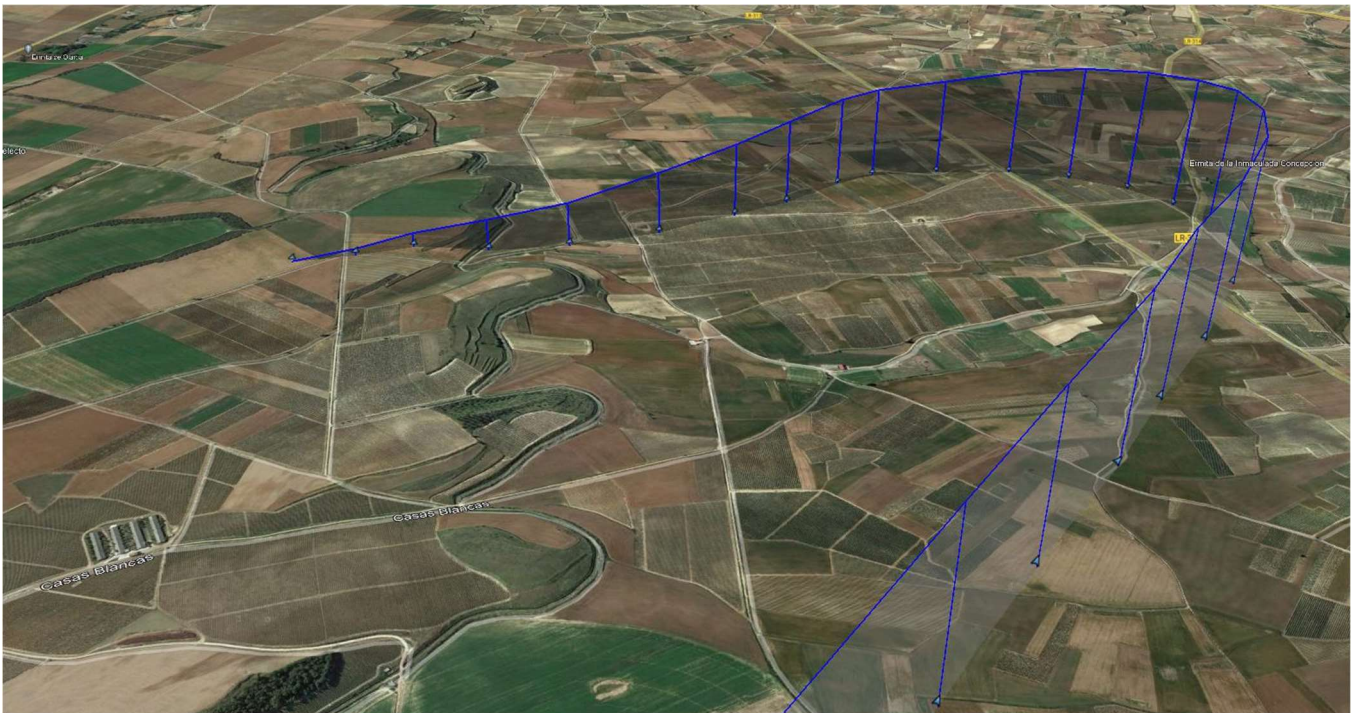
Ilustración 2 Traza de la aeronave EC-HZC

De los datos GPS se desprende que, instantes antes de sufrir la parada de motor, la aeronave sobrevolaba el término municipal de Rodezno a una altura aproximada de 1000 ft sobre el terreno, manteniendo una velocidad media de aproximadamente 70 kt.

Se observa una reducción de 20 kt en la velocidad de la aeronave, en aproximadamente 2 minutos y 30 segundos (entre las 7:45:21 UTC y las 7:47:54 UTC). A partir de este último instante, la aeronave realiza un viraje a izquierdas, cambiando el rumbo aproximadamente 140° y aterrizando en un campo de colza.

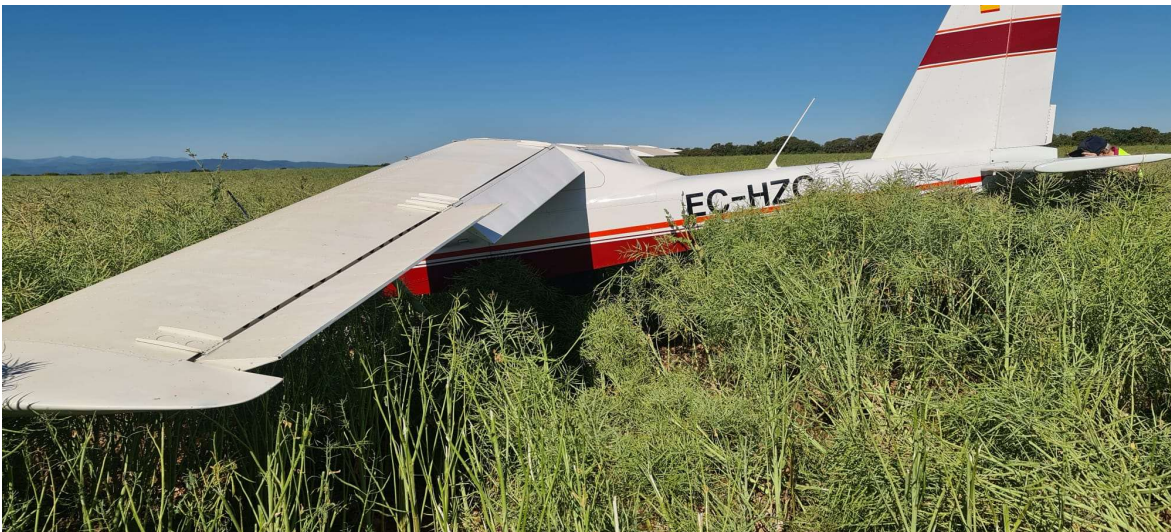
Ilustración 4 Aeronave sobre campo de colza

La aeronave realizó un aterrizaje de emergencia sobre un campo de colza con densa vegetación, de una altura aproximada de 1,5 m. Según la declaración del piloto, este observó dos campos posibles de aterrizaje, eligiendo el de colza. Justo antes de la toma, el piloto se percató de la altura de la vegetación, la cual no se evidenciaba desde el aire.

La siguiente imagen muestra en detalle la posición final de la aeronave, donde se aprecia la altura de la vegetación existente. De igual modo se observa que la aeronave aterrizó utilizando la configuración máxima de flaps.

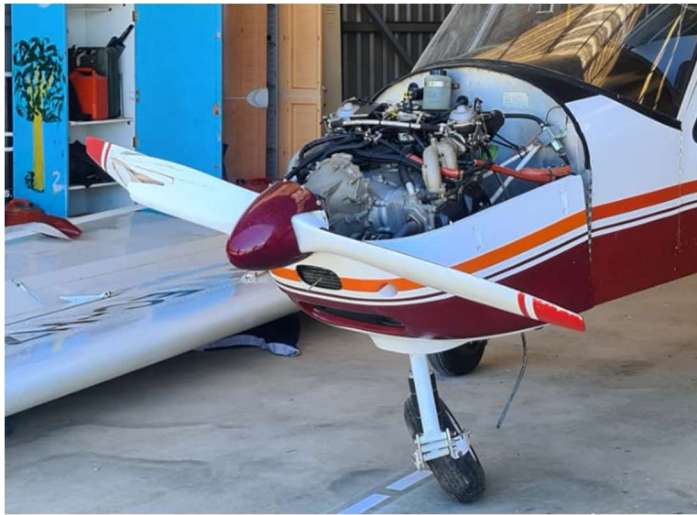
Ilustración 5 Estado pata de morro y hélice

A consecuencia del aterrizaje de emergencia en un sembrado de colza, la pata de morro del tren de aterrizaje de la aeronave se fracturó, la hélice sufrió daños y los planos resultaron golpeados contra la vegetación existente.

A consecuencia del impacto con la vegetación, la pata de morro se fracturó y la hélice sufrió daños en una de las palas, aunque no se fracturó por completo.

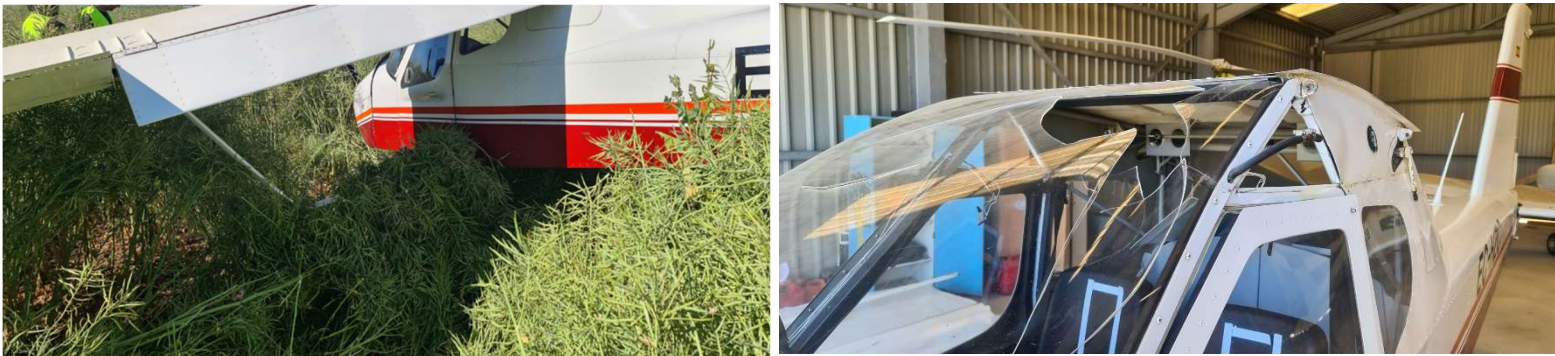
Ilustración 6 Estado final de la riostra y parabrisas

La riostra del plano izquierdo se fracturó, provocando que el plano izquierdo flexionara hacia abajo y rompiera el parabrisas. La puerta del piloto quedó inutilizada.

La puerta del piloto quedó inutilizada y bloqueada debido a la flexión del plano izquierdo provocada por la fractura de la riostra, por lo que el piloto se vio obligado a abandonar la aeronave por la puerta del copiloto.

- A consecuencia del impacto con la vegetación, la riostra del plano izquierdo se fracturó, quedando inutilizada la puerta del piloto para la evacuación

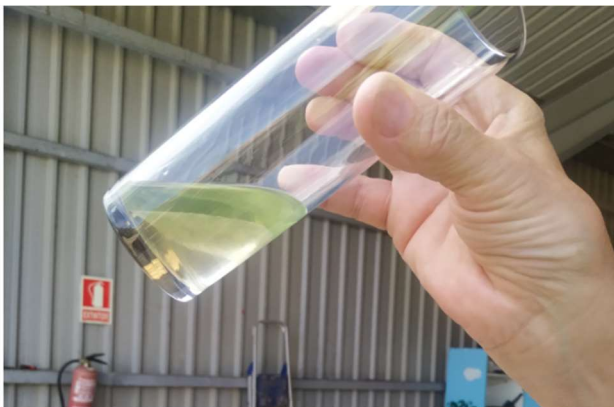
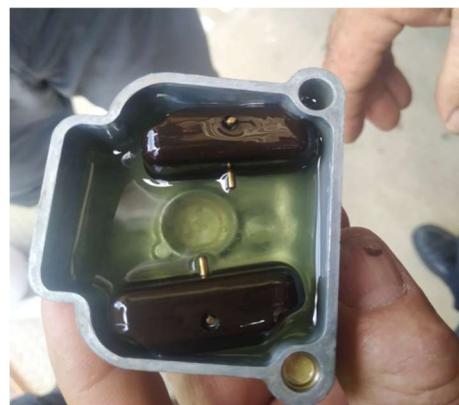
Ilustración 7 Agua presente en los carburadores

Se evidenció la existencia de agua en las dos cubetas de los carburadores. También se evidenció la presencia de agua en la línea de combustible hacia los carburadores. En las siguientes imágenes, se evidencian las dos fases (combustible y agua) al recoger el contenido de las cubetas de los carburadores en un vaso de cristal.

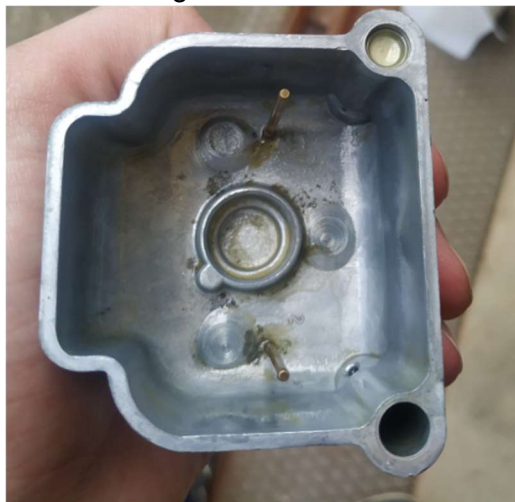
Ilustración 8 Marcas de óxido en cubetas del carburador

Al observar el fondo de las cubetas de los carburadores, se aprecian marcas de óxido, compatibles con la presencia de agua en la base del carburador.

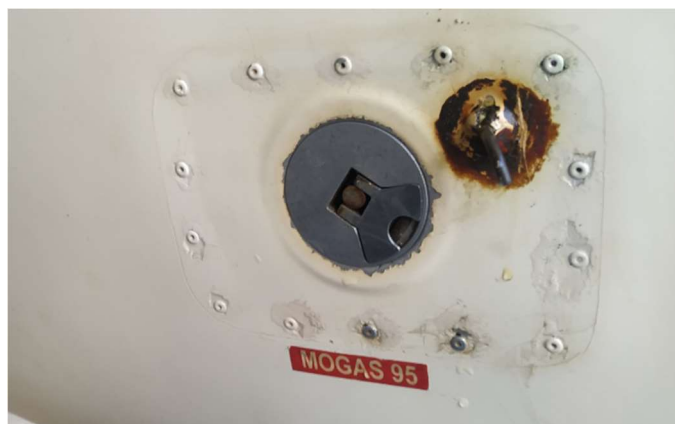
Ilustración 10 Placa de acceso al depósito de combustible

El acceso exterior a los depósitos de combustible de los planos consta de una placa de aluminio, bajo la cual se encuentra un depósito de fibra. En esta cara externa se evidencian signos de corrosión en la parte metálica del rebosadero.

En la parte interna del depósito de combustible, no se apreciaron signos de corrosión ni en la fibra ni en el aluminio, sin embargo, se evidenció gran cantidad de agua en el interior del depósito de combustible del plano derecho.
