Informe técnico

ULM A-014/2022

Accidente ocurrido el día 5 de junio de 2022, a la aeronave TECNAM modelo P96-G, matrícula EC-FO7, en el término Municipal de Pilar de la Horadada (Alicante / Alacant, España)

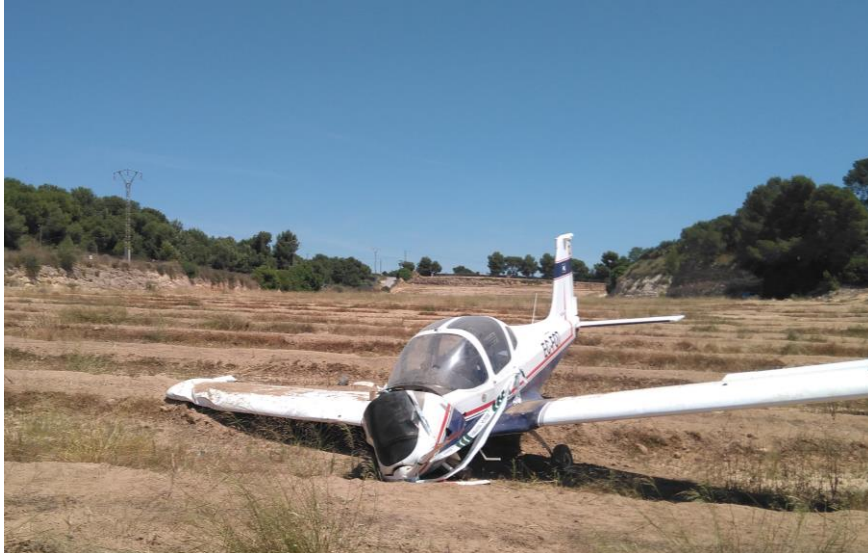
A consecuencia del accidente, la aeronave sufrió daños importantes en el tren de aterrizaje, en la hélice, en la parte delantera del fuselaje y en el motor.

Figura 5: Aeronave accidentada.

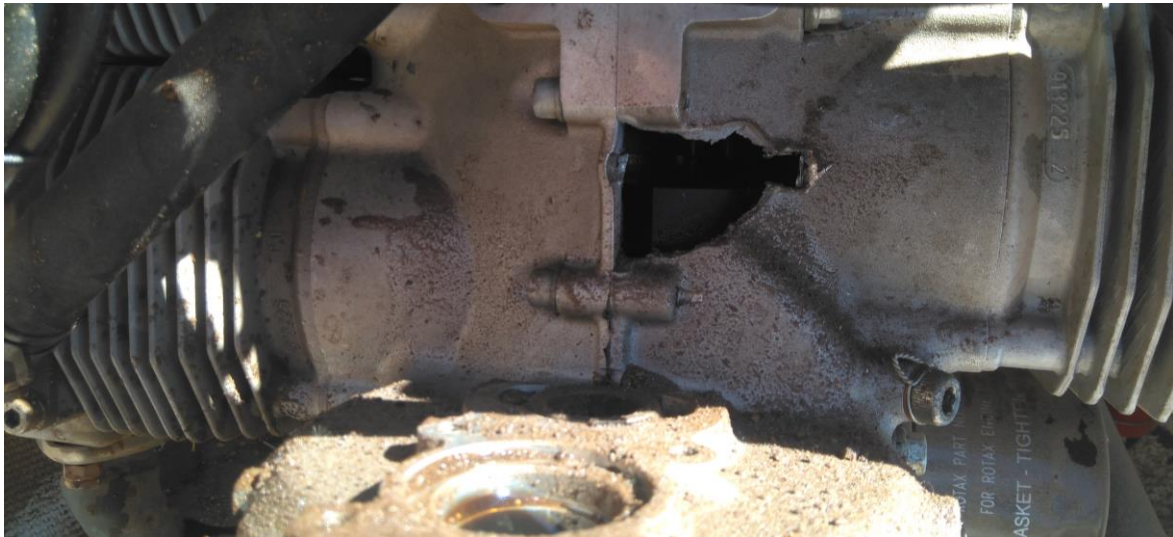
- El depósito del refrigerante estaba lleno, así como el radiador. El líquido refrigerante presentaba un buen aspecto.
- Había combustible en los depósitos de la aeronave.
- Las cubetas de los carburadores tenían combustible.
- Se observó un agujero en el cárter.
- La aeronave presentaba roturas en la pata de morro y en la pata derecha del tren de aterrizaje, en la hélice, en la parte delantera del fuselaje y en la bancada y varios componentes del motor.

Figura 6: Daños observados en el lugar del accidente.

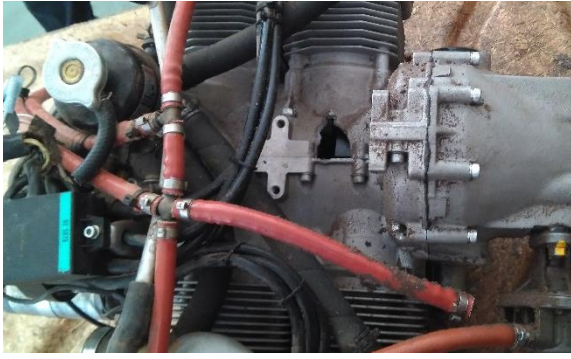
- Se comprobó que el tornillo magnético tenía algunas virutas.
- Las bujías tenían un color aceptable y buen aspecto.
- Se comprobó que había poco aceite en el filtro.
- Se procedió al desmontaje de la bomba de aceite. Se comprobó que había poco aceite en el interior. La bomba presentaba un buen aspecto.
- Se procedió al desmontaje de la reductora. Se comprobó que había una cantidad de aceite aceptable en el interior. La reductora presentaba un buen aspecto.
- El cárter presentaba dos agujeros en la zona del cilindro #2, uno por la zona superior y otro por la zona inferior:

Figura 7: Detalle rotura cárter (1).

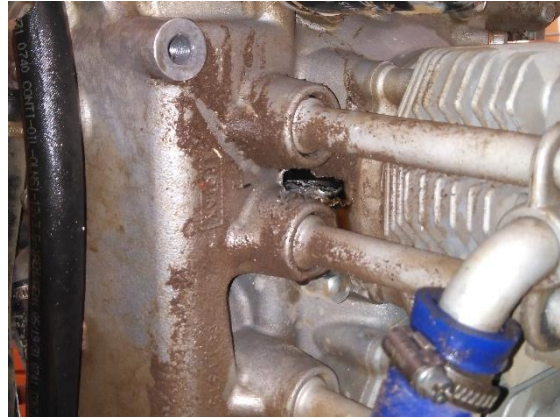
Figura 8: Detalle rotura cárter (2).

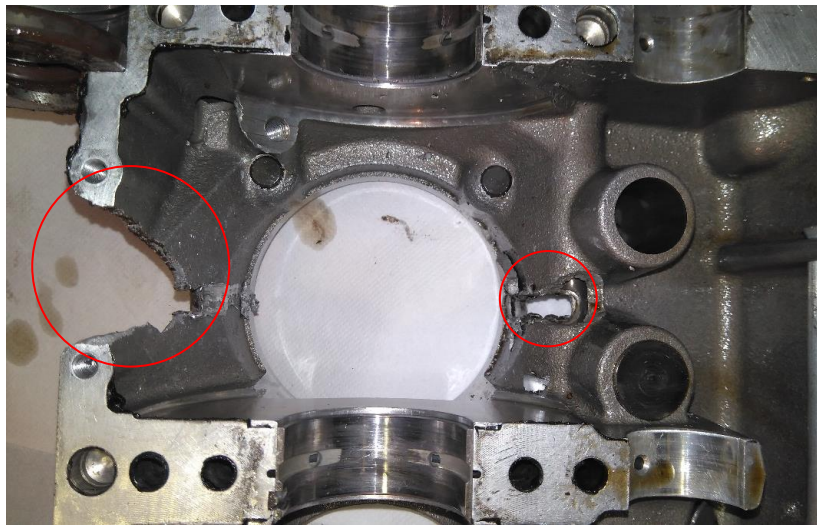
Figura 9: Detalle rotura cárter (3).

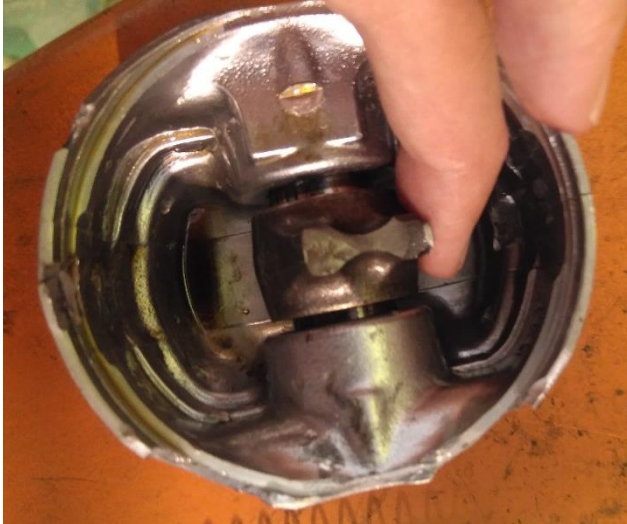
- Al abrir el cárter, se observó que la biela del cilindro #2 estaba rota de cuajo por el pie. Se observó también que esta biela estaba retorcida y que interfería con el cigüeñal. La biela del cilindro #1 también estaba retorcida alrededor de su eje.

Figura 10: Detalle rotura de la biela (lado del pie).

Transcurridas 25 horas de vuelo tras dicha revisión general, se produjo la rotura de la biela #2 del conjunto bielas-cigüeñal con S/N 22133. Esta rotura provocó otra serie de roturas y deformaciones internas en cadena que provocaron que el conjunto bielas-cigüeñal quedara trabado, y, por tanto, la parada de motor.

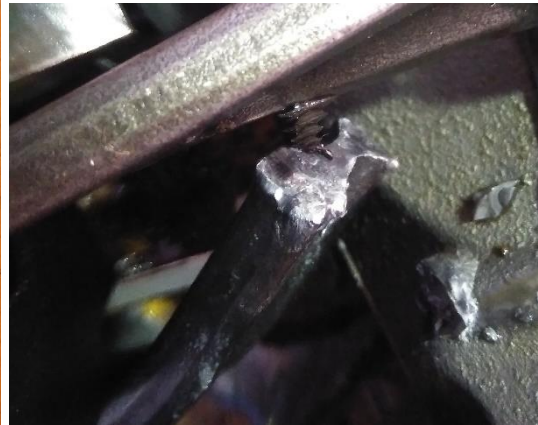
Figura 11: Detalle rotura de la biela (lado de cuerpo).

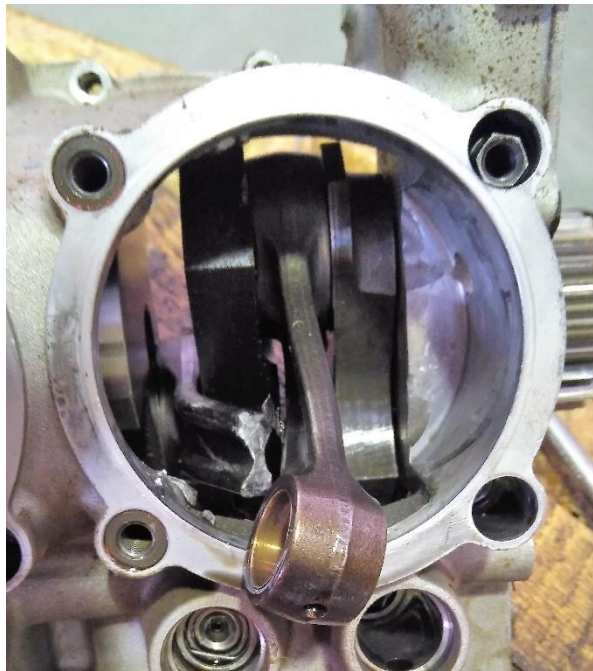
Figura 12: Detalle de la biela #1 y de la interferencia de la biela #2 con el cigüeñal.

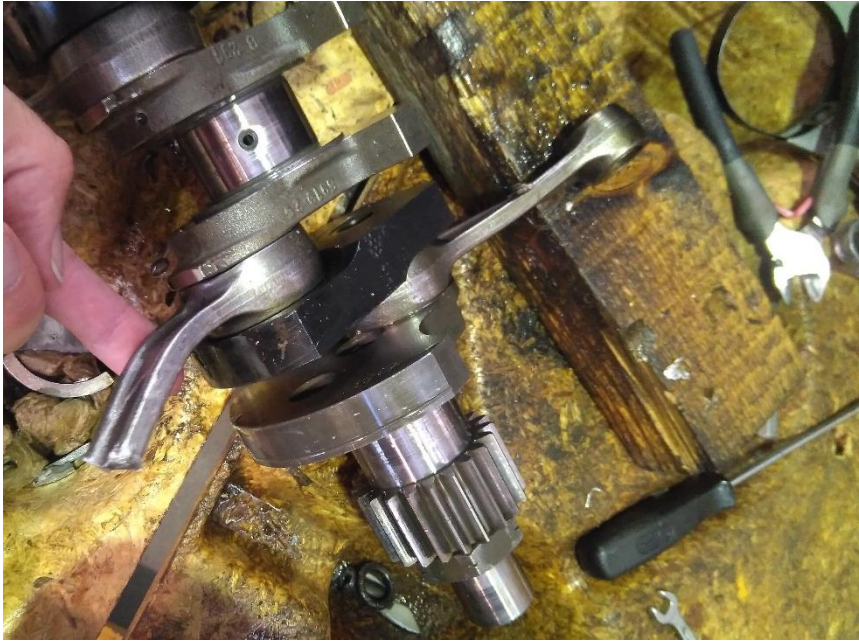
Figura 13: Detalle rotura de la biela (vista general).

- El conjunto bielas-cigüeñal que llevaba instalado el motor de la aeronave accidentada sufrió la rotura de una de las bielas por el pie, lo cual provocó una serie de roturas y deformaciones internas que provocaron en última instancia que el conjunto bielas-cigüeñal quedara trabado, sin poder girar.

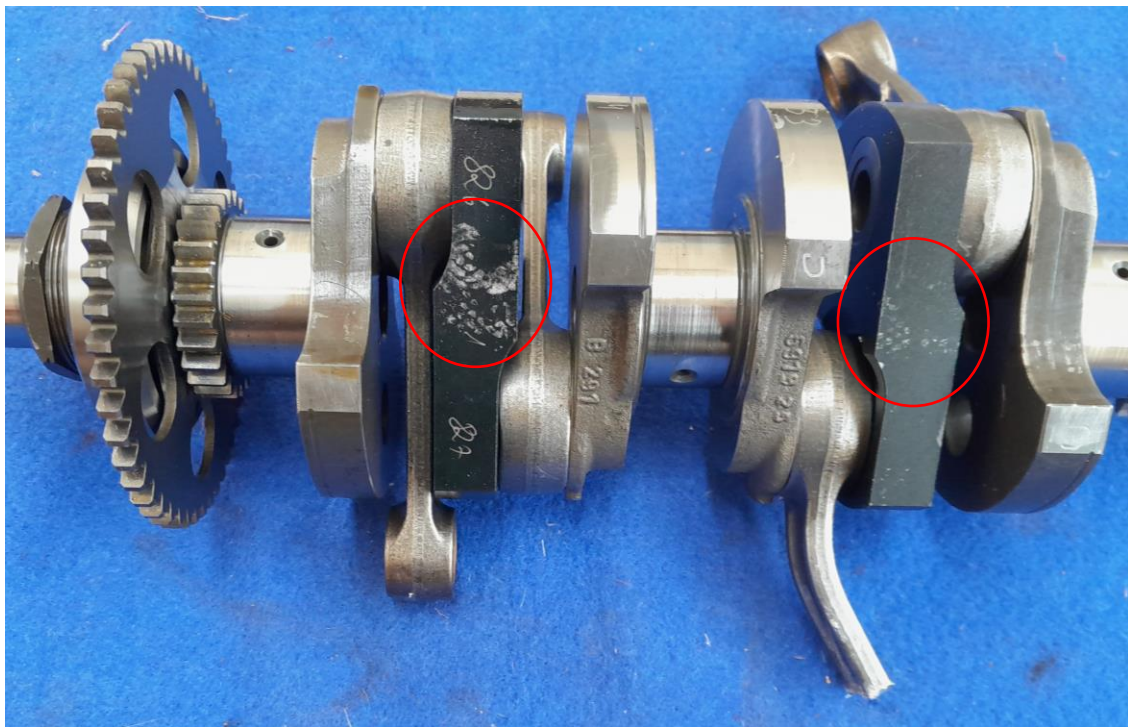
- Se observaron huellas de mordaza en el cigüeñal:

Figura 14: Detalle del cigüeñal.

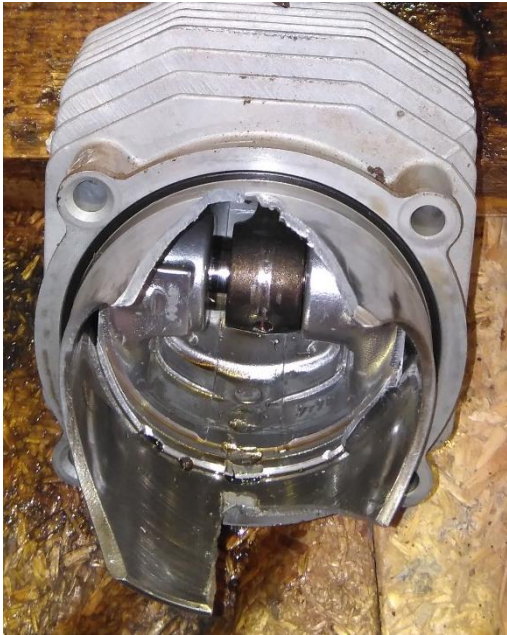
- Se observó que la parte inferior de las camisas de los cilindros #1 y #2 y la falda de los pistones #1 y #2 presentaban varias roturas:

Figura 15: Detalle rotura de la camisa del cilindro y del pistón #2.

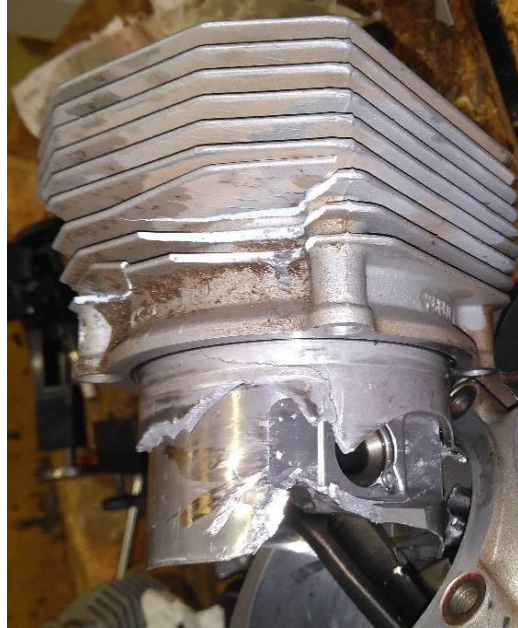
Figura 16: Detalle rotura de la camisa del cilindro y del pistón #1.
