Informe técnico

ULM A-015/2023

Accidente ocurrido a la aeronave ultraligera PLATZER KIEBITZ, matrícula EC-554, el 06 de agosto de 2023 en el aeródromo de Requena (Valencia)

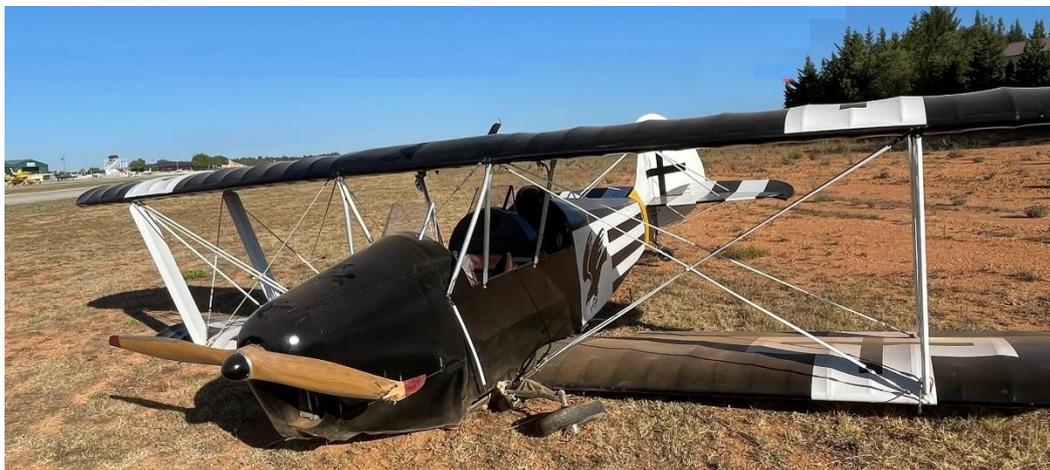
Figura 1. Aeronave EC-554

La aeronave sufrió la rotura de las patas del tren principal, así como daños en la hélice.

En las imágenes de la Figura 1 puede observarse la aeronave en el lugar de la toma, dentro del recinto del aeródromo.

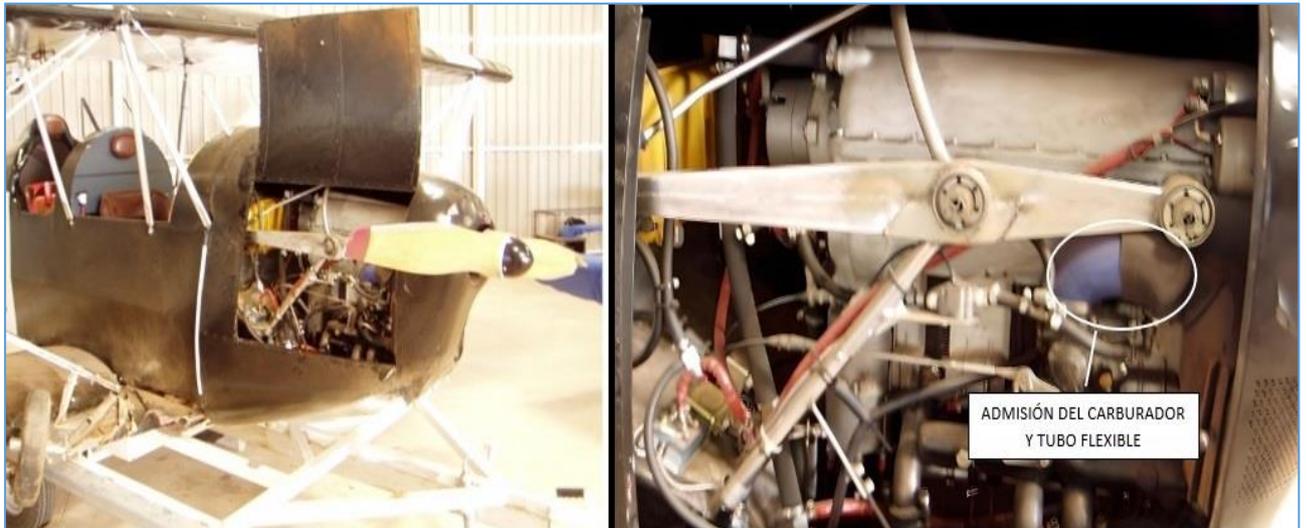
Figura 2. Aeronave en hangar

En la Figura 2 se incluyen una imagen de la parte delantera de la aeronave, y del lateral derecho del motor.

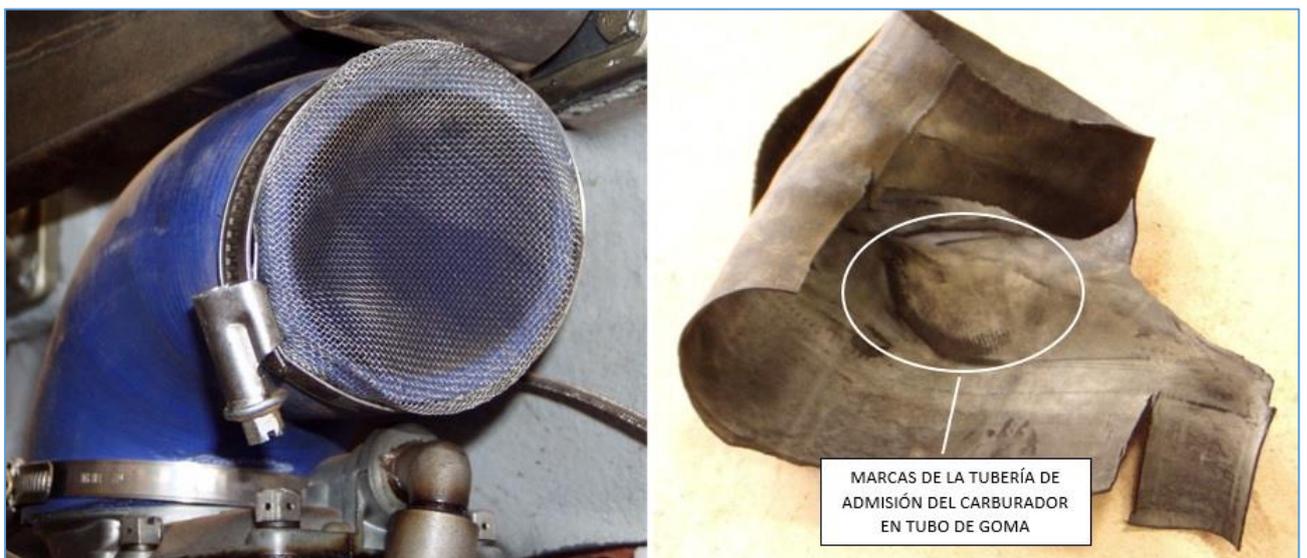
Figura 3. Entrada de aire al carburador y tubo de goma

Se observó que la tubería que conducía el aire desde la toma, situada en la capota, a la admisión del carburador, era un tubo de goma flexible que había sido instalado de manera provisional. Al retirar la capota se comprobó que dicho tubo estaba roto, y que el contorno de la toma de aire y el filtro del carburador estaban fuertemente marcados en la parte interior del mismo.

El estado de dicho tubo era indicativo de que se había plegado sobre la tubería de admisión del carburador.

Se comprobó al retirar la capota del motor que el tubo flexible que conducía el aire hasta la admisión desde el exterior al carburador se encontraba roto, y que en la parte interior del mismo había marcas producidas por el contorno de la tubería y por el filtro de aire, indicativo de que este se había plegado fuertemente sobre la entrada de aire al carburador. Dicho tubo fue instalado de manera provisional al no disponerse de otro más apropiado, y es asimismo posible que, durante las pruebas previas en tierra, resultara deteriorado debido al calor producido dentro del habitáculo del motor.

A partir de lo observado, es muy probable que la parada del motor se haya producido por la obstrucción de la entrada de aire del carburador, producida por el tubo flexible de conducción de aire.
