ULM A-016/2022

INFORME TÉCNICO

Accidente ocurrido a la aeronave U.L.M. AFICIONADO ICP SAVANNAH VG 912, matrícula EC-XTX, el 11 de junio de 2022, en el aeródromo de Villanueva de la Cañada, T.M. de Villanueva de la Cañada (Madrid – España).

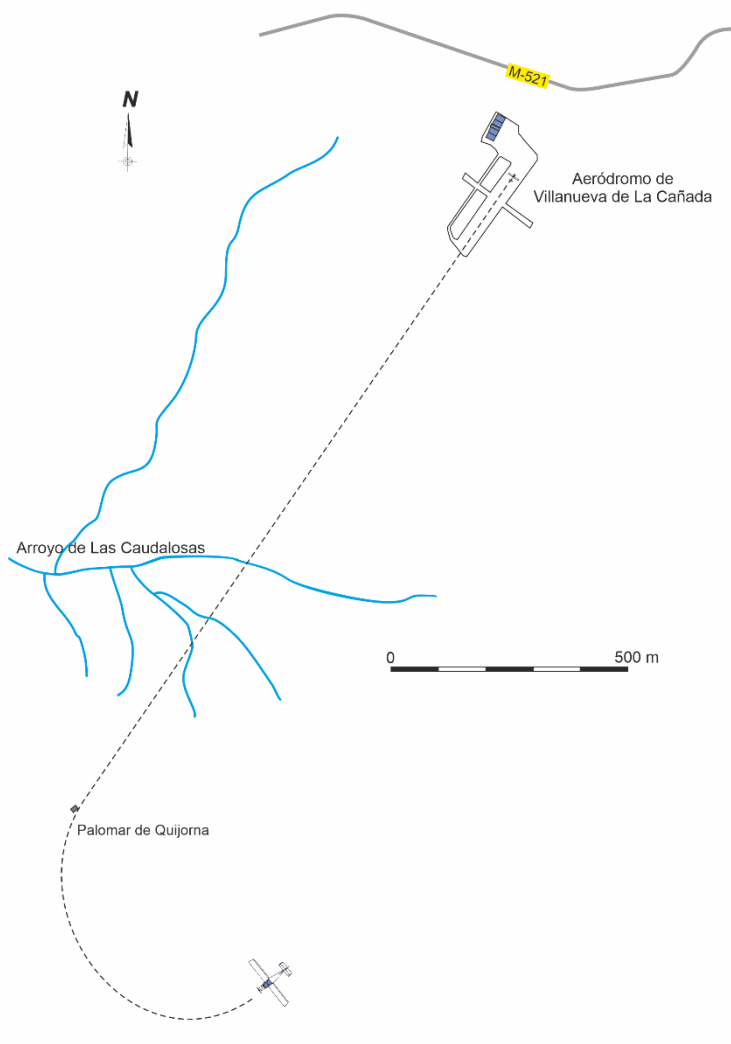
Figura 1.- Trayectoria de la aeronave.

En la figura 1 se ha representado la trayectoria de la aeronave, obtenida a partir de la información proporcionada por el piloto y de la posición final de la aeronave.

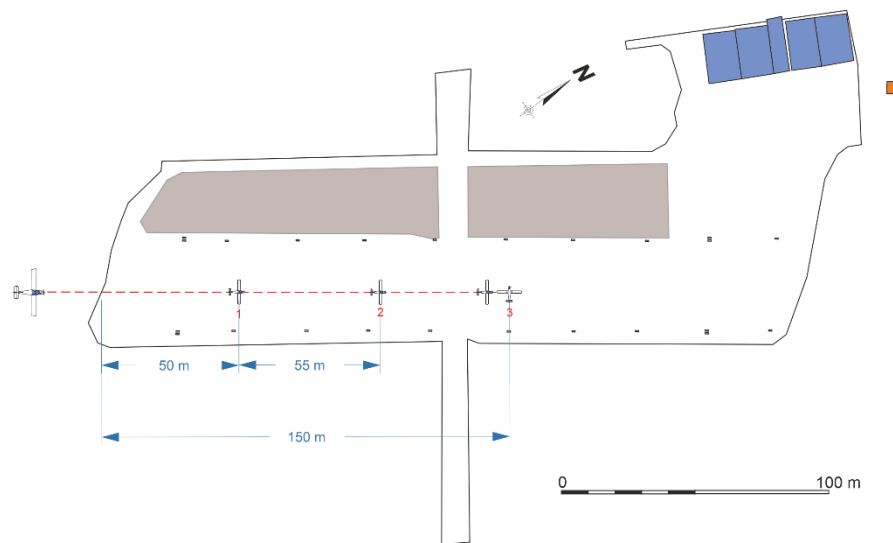
El primer contacto de la aeronave con el terreno se produjo con las ruedas del tren principal de aterrizaje a 50 m del umbral de la pista 03, esta rebotó y volvió al aire, cayó 60 m más adelante en actitud de morro abajo, impactando con el terreno sobre la pata de morro del tren de aterrizaje, que colapsó y la hélice tocó girando en el suelo, rompiendo las puntas de las palas; la aeronave se desplazó 40 metros más y se detuvo prácticamente en el centro de la pista, a 150 m del umbral de esta.

Figura 2.- Aproximación final y trayectoria de la aeronave sobre el terreno

En el croquis de la figura 2 se han representado los puntos de contacto de la aeronave con el terreno y su posición final.

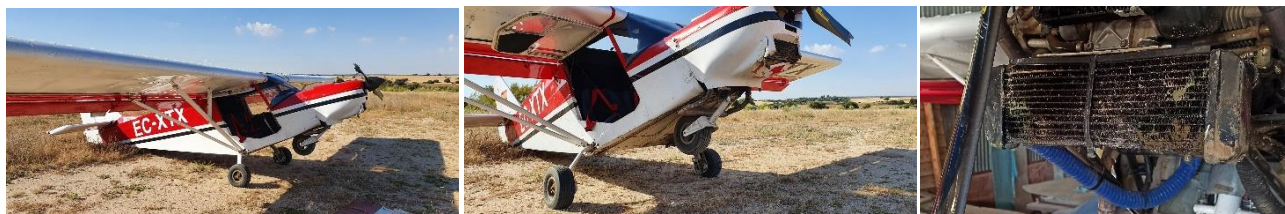
- Plegado hacia atrás del tren de aterrizaje delantero, quedando la rueda apoyada en la parte inferior del fuselaje.
- Roturas y deformaciones por impacto y arrastre, en el capó inferior del motor.

- Deformaciones por impacto y arrastre, en la parte inferior del radiador del circuito de refrigeración de las culatas de los cilindros del motor.
- Roturas por impacto con el terreno de las puntas de las palas de la hélice, producidas con la hélice girando con potencia aplicada.

En las figuras 3 y 4 se muestran fotografías de los daños descritos. No se encontraron otros daños distintos de estos.

Figura 3.- Vista general de daños y detalle del radiador de refrigerante del motor.

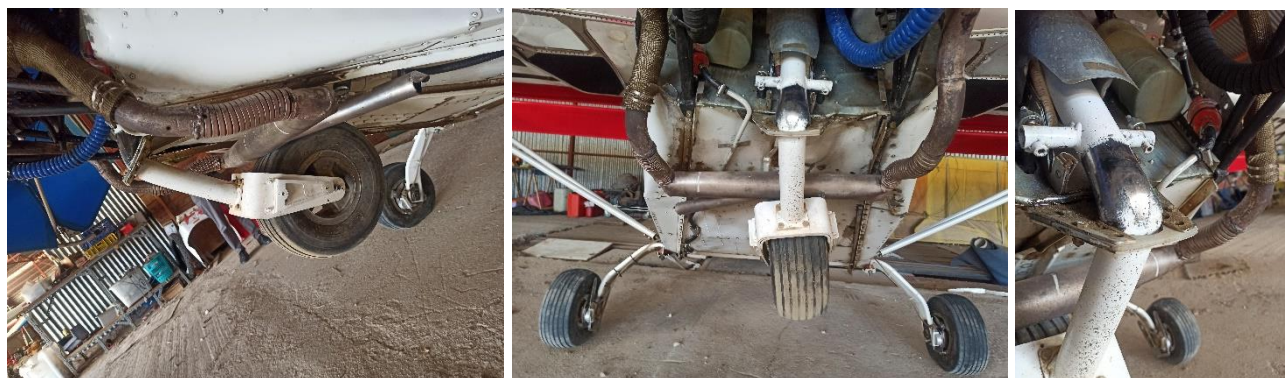
Figura 4.- Detalles del pliegue del tren de aterrizaje delantero

Una vez que estuvo de nuevo en el aire, el piloto no pudo recuperar de manera adecuada el control de la aeronave, esta volvió al suelo con actitud de morro abajo y entró en contacto con el terreno, en primer lugar, con el tren delantero, que colapsó.
