## Informe técnico ULM A-017/2020

Accidente ocurrido el día 11 de diciembre de 2020, a la aeronave de construcción por aficionado SINUS 912, matrícula EC-ZTH, en el Campo de Aviación del Penedés, Avinyonet del Penedés (Barcelona, España)

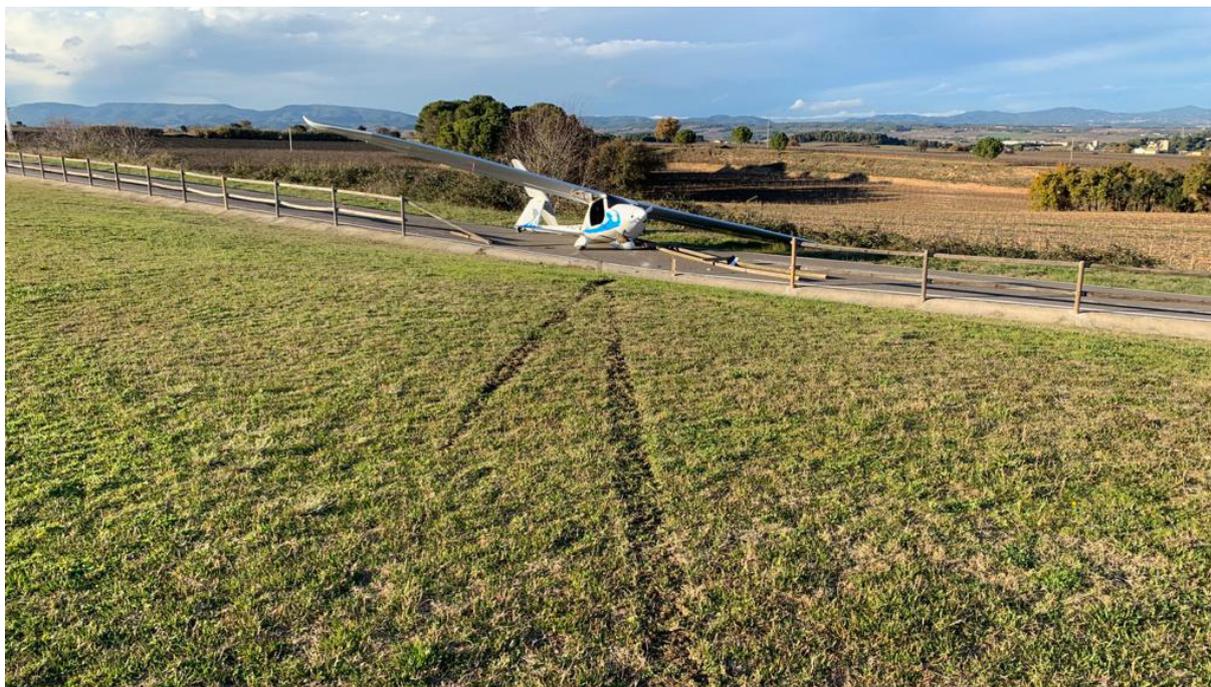
La aeronave se desplazó a través de la franja, la calle de rodaje y una extensión de terreno con hierba que se encuentra entre la calle de rodaje y la vía de acceso por carretera a las instalaciones del aeródromo. Finalmente acabó impactando contra la valla de madera que delimita la vía de acceso, quedando detenida sobre la misma, a las 15:50 horas.

Figura 1. Posición final de la aeronave tras el accidente

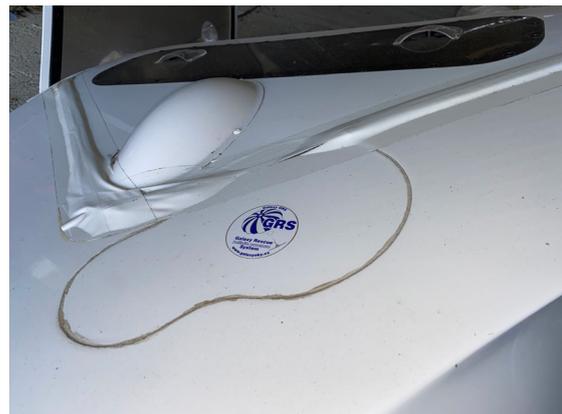
Además, como equipamiento adicional la aeronave llevaba instalado un sistema de paracaídas balístico. Se identificó una única señalización sobre su presencia en la aeronave, por medio de una marca adhesiva del fabricante del dispositivo (*Galaxy Rescue Systems*; República Checa), ubicada en la parte superior del fuselaje, por detrás de la cabina de vuelo, y colocada sobre la que se identificó como el área de salida del dispositivo pirotécnico.

Figura 2. Detalle de la indicación de la presencia de paracaídas balístico instalado.

- El mecanismo pirotécnico para activación del sistema del paracaídas balístico se encontraba sin el pin de bloqueo colocado. El sistema no se había activado, y el paracaídas se encontraba replegado.

Durante la inspección de los restos de la aeronave se identificó que el mecanismo pirotécnico para activación del sistema de despliegue del paracaídas balístico no estaba bloqueado. Cualquier degradación de la integridad del sistema a consecuencia del impacto y los daños que sufrió la aeronave, así como la posterior movilización de los restos, pudo haber provocado la activación espontánea del dispositivo pirotécnico en tierra, generando un riesgo para las personas que se encontraron alrededor de los restos la aeronave desde el momento en que ocurrió el suceso hasta el momento en que se realizó su inspección. Por tanto, tras concluir el vuelo no se cumplió con el procedimiento de aseguramiento de este sistema.

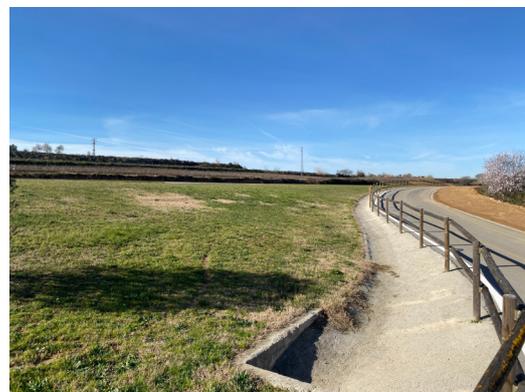
El aeródromo consta de una vía de acceso por carretera que se sitúa al norte de la pista; entre esta carretera y la calle de rodaje se encuentra una explanada de hierba. Junto a la vía de acceso hay una cuneta.

Figura 5. Fotografía de la explanada y la cuneta situada junto a la vía de acceso al aeródromo.

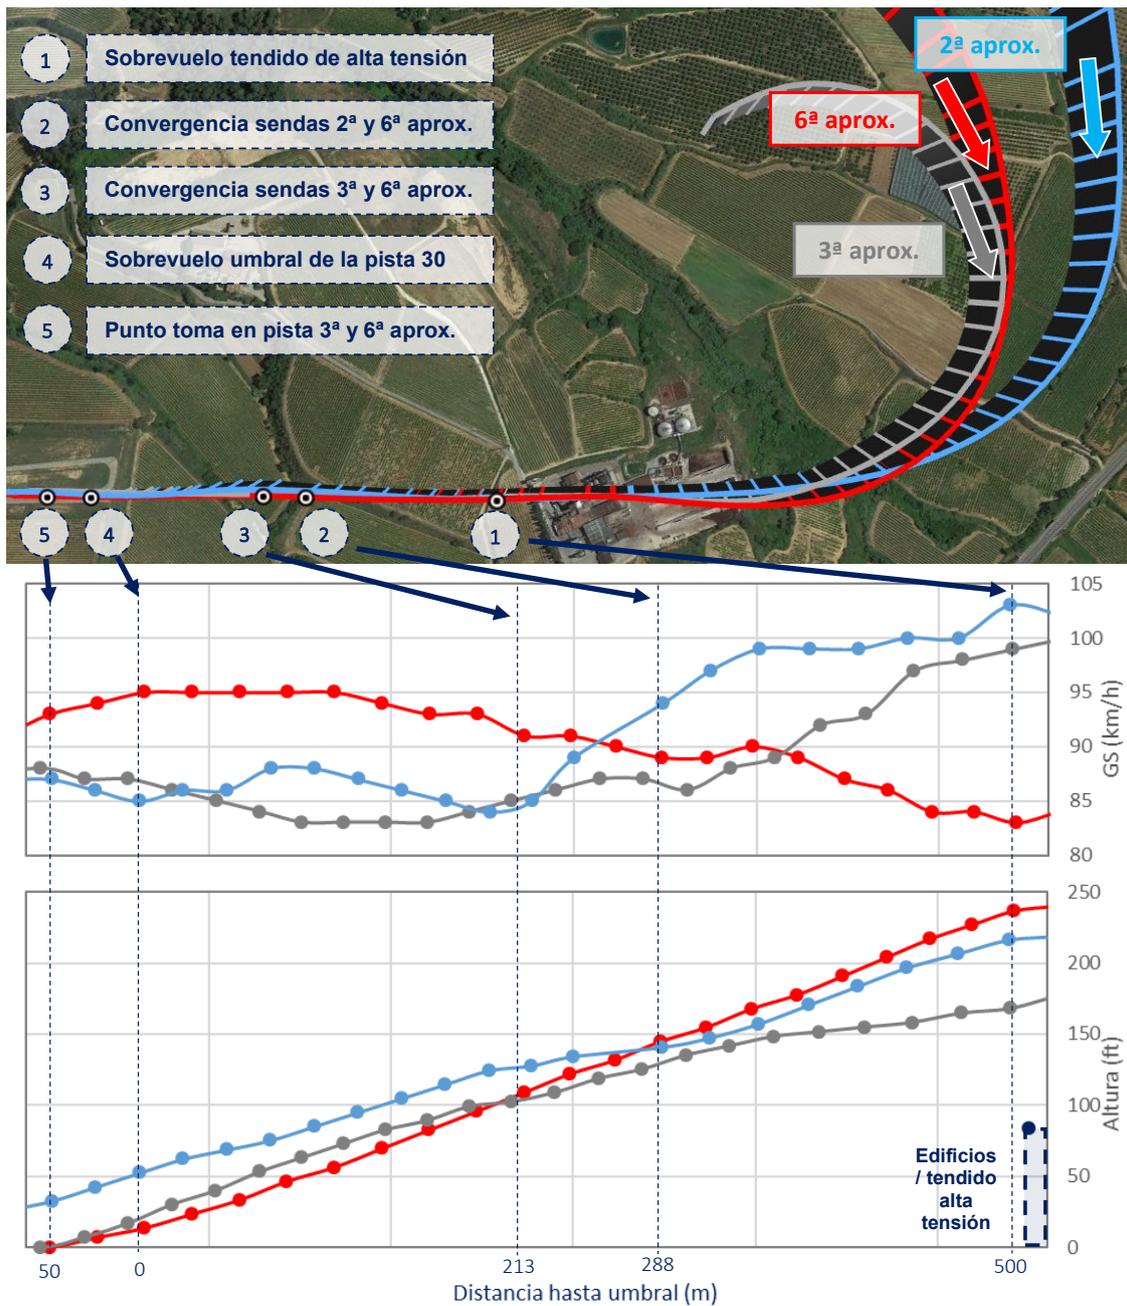
Se pudo determinar que la posición del tendido eléctrico se empleaba como punto de referencia para iniciar la aproximación final a la pista. De las tres aproximaciones realizadas, en la segunda se hizo contacto con la pista a 140 m del umbral, mientras que en la tercera y la sexta se hizo a 50 m del umbral.

La Figura 6 muestra las aproximaciones finales hasta el punto de contacto con la pista. La gráfica y la tabla muestran información de altura, velocidad respecto de tierra, régimen de descenso y tiempo restante hasta el contacto con la pista en dichos tramos finales de la aproximación, en relación a la distancia respecto del umbral.

Punto	5	4	3	2	1
<b>2ª aprox.</b>	33 ft 87 km/h -591 fpm 4 s a toma	52 ft 85 km/h -591 fpm 6 s a toma	128 ft 85 km/h -394 fpm 15 s a toma	141 ft 94 km/h -394 fpm 18 s a toma	216 ft 103 km/h -197 fpm 25 s a toma
<b>3ª aprox.</b>	0 ft 88 km/h -452 fpm 0 s a toma	17 ft 87 km/h -787 fpm 2 s a toma	102 ft 85 km/h -394 fpm 11 s a toma	135 ft 86 km/h -394 fpm 15 s a toma	168 ft 99 km/h -591 fpm 22 s a toma
<b>6ª aprox.</b>	0 ft 93 km/h -447 fpm 0 s a toma	14 ft 95 km/h -591 fpm 2 s a toma	109 ft 91 km/h -787 fpm 10 s a toma	145 ft 89 km/h -591 fpm 13 s a toma	237 ft 83 km/h -197 fpm 21 s a toma

Figura 6. Aproximaciones finales por cabecera 30. Gráfica: GS (arriba) y altura (abajo).

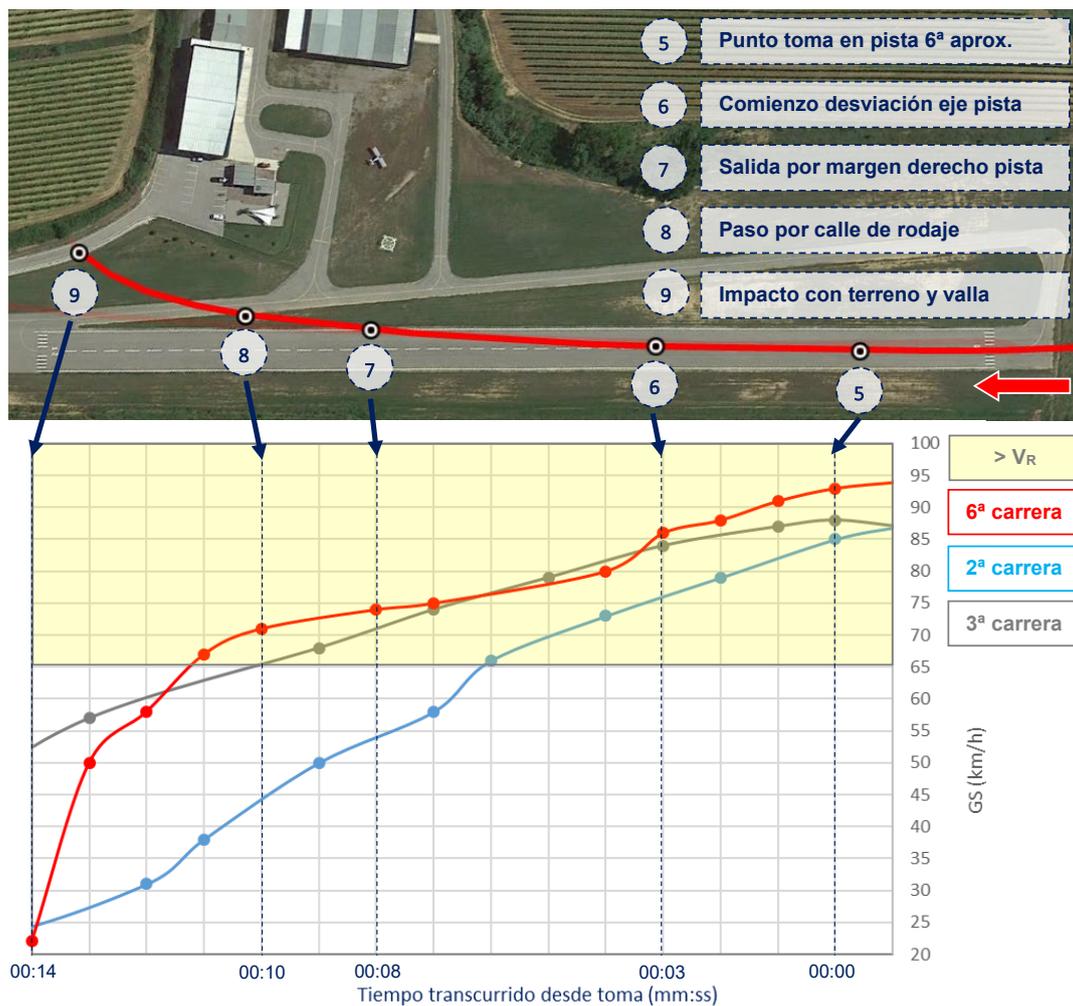
La Figura 7 muestra en la primera imagen la sexta carrera desde el punto de toma hasta la posición en que quedó la aeronave detenida. La gráfica y la tabla muestran información de velocidad y distancia recorrida en las tres carreras de aterrizaje en relación al tiempo transcurrido desde la toma. En la gráfica se muestra además el mínimo valor de velocidad, en términos de GS (teniendo en cuenta la corrección por viento según los datos del apartado 1.7), a partir del cual se dispone de sustentación y mando aerodinámicos suficientes para realizar la transición tierra-aire, asumiendo que este valor es el de rotación ( $V_R$ ) según el *Manual de Vuelo*.

Punto	9	8	7	6	5
2ª carrera	19 km/h 207 m	44 km/h 176 m	54 km/h 150 m	76 km/h 66 m	85 km/h 0 m
3ª carrera	53 km/h 273 m	65 km/h 217 m	71 km/h 181 m	86 km/h 74 m	88 km/h 0 m
6ª carrera	22 km/h 299 m	71 km/h 231 m	74 km/h 184 m	86 km/h 78 m	93 km/h 0 m

Figura 7. Carreras de aterrizaje por pista 30.

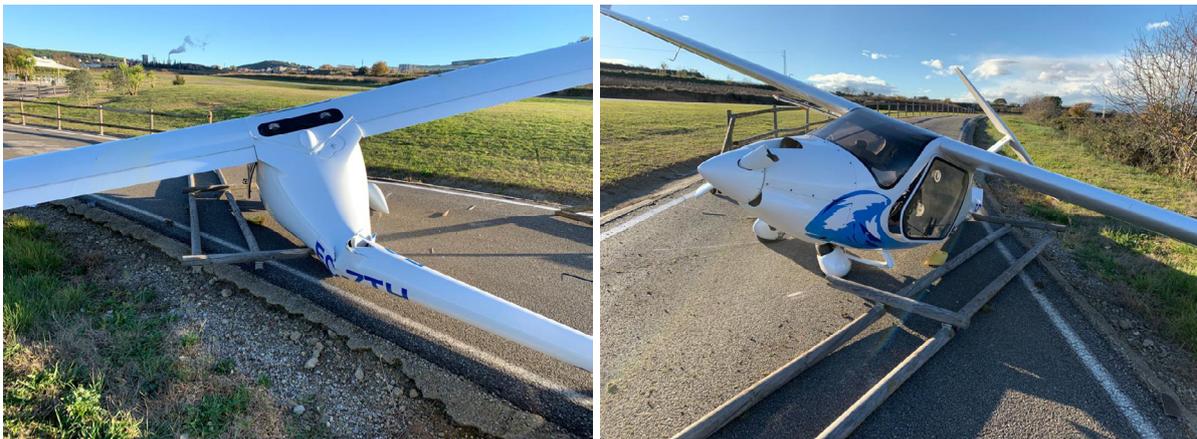
- El fuselaje, que se partió por la zona posterior a la cabina,
- El tren principal izquierdo, que sufrió rotura por la ballesta, y
- Ambas palas de la hélice, que resultaron rotas.

El tren principal izquierdo colapsó mientras la aeronave deslizaba con el costado izquierdo de cara a la valla, plegándose sobre sí mismo sobre el punto de rotura y hacia la parte inferior del fuselaje. El fuselaje se partió por la zona posterior de la cabina de vuelo al impactar su superficie inferior contra el asfalto de la carretera de acceso al aeródromo, tras entrar en contacto con el terreno una vez había colapsado el tren principal izquierdo. Ambas palas de la hélice golpearon contra la valla, lo que produjo rotura y pérdida de material en cada una de ellas.

No se produjo dispersión de restos: la parte posterior del fuselaje, así como el tren principal izquierdo quedaron unidos precariamente a la aeronave, mientras que los restos de las palas de la hélice desprendidos quedaron esparcidos a su alrededor. La aeronave quedó posicionada con el morro orientado hacia el umbral de la cabecera 30, apoyada sobre la rueda del tren principal derecho, la carena de la rueda del tren principal izquierdo y la parte posterior del fuselaje.

Figura 8. Posición final de la aeronave y daños.

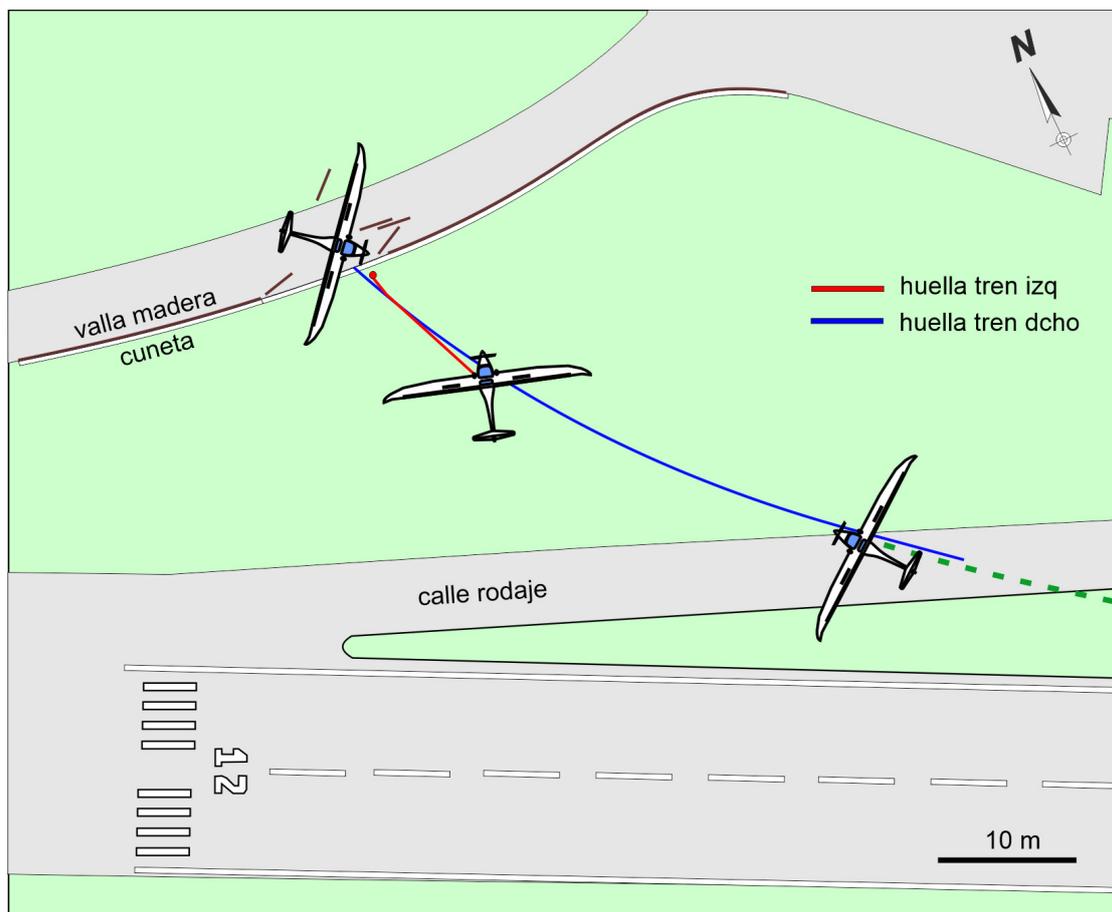
Las marcas dejadas por la aeronave en el terreno se encontraron a partir de la calle de rodaje, donde aparecía la huella del neumático del tren principal derecho, que se prolongaba a lo largo de la extensión de hierba entre la calle de rodaje y la vía de acceso al aeródromo.

La huella del neumático izquierdo apareció en la extensión de hierba a 28 m de distancia del punto de la calle de rodaje por el que salió la aeronave. La separación entre las marcas de ambos neumáticos era de 1,20 m (la separación entre las ruedas del tren principal es de 1,60 m).

Las marcas trazadas por ambos neumáticos convergieron hasta alinearse en una misma trayectoria a lo largo de un tramo que presentaba una marca de mayor profundidad en el terreno; posteriormente se cruzaron entre sí y se volvieron a separar la una de la otra. En la huella correspondiente al tren principal izquierdo, a escasa distancia de la cuneta, se presentaba un área de terreno con una marca de arrastre más profunda y ancha en comparación con las huellas dejadas previamente por el neumático, correspondiente al punto donde se partió la ballesta izquierda.

En la cuneta y en la propia vía, tras romper y sobrepasar la valla, se identificaban marcas de pintura debidas al arrastre contra el asfalto de las carenas de las ruedas del tren principal, de la superficie inferior del fuselaje, del estabilizador horizontal y del timón de profundidad.

Figura 9. Trayectoria tras la salida de pista, marcas en el terreno y posición final de la aeronave.
