Informe Técnico

ULM-A-017/2022

Accidente ocurrido el día 25 de junio de 2022 a la aeronave TECNAM P 2008, matrícula EC-XJI, en las proximidades del aeródromo de Calzada de Valdunciel (Salamanca).

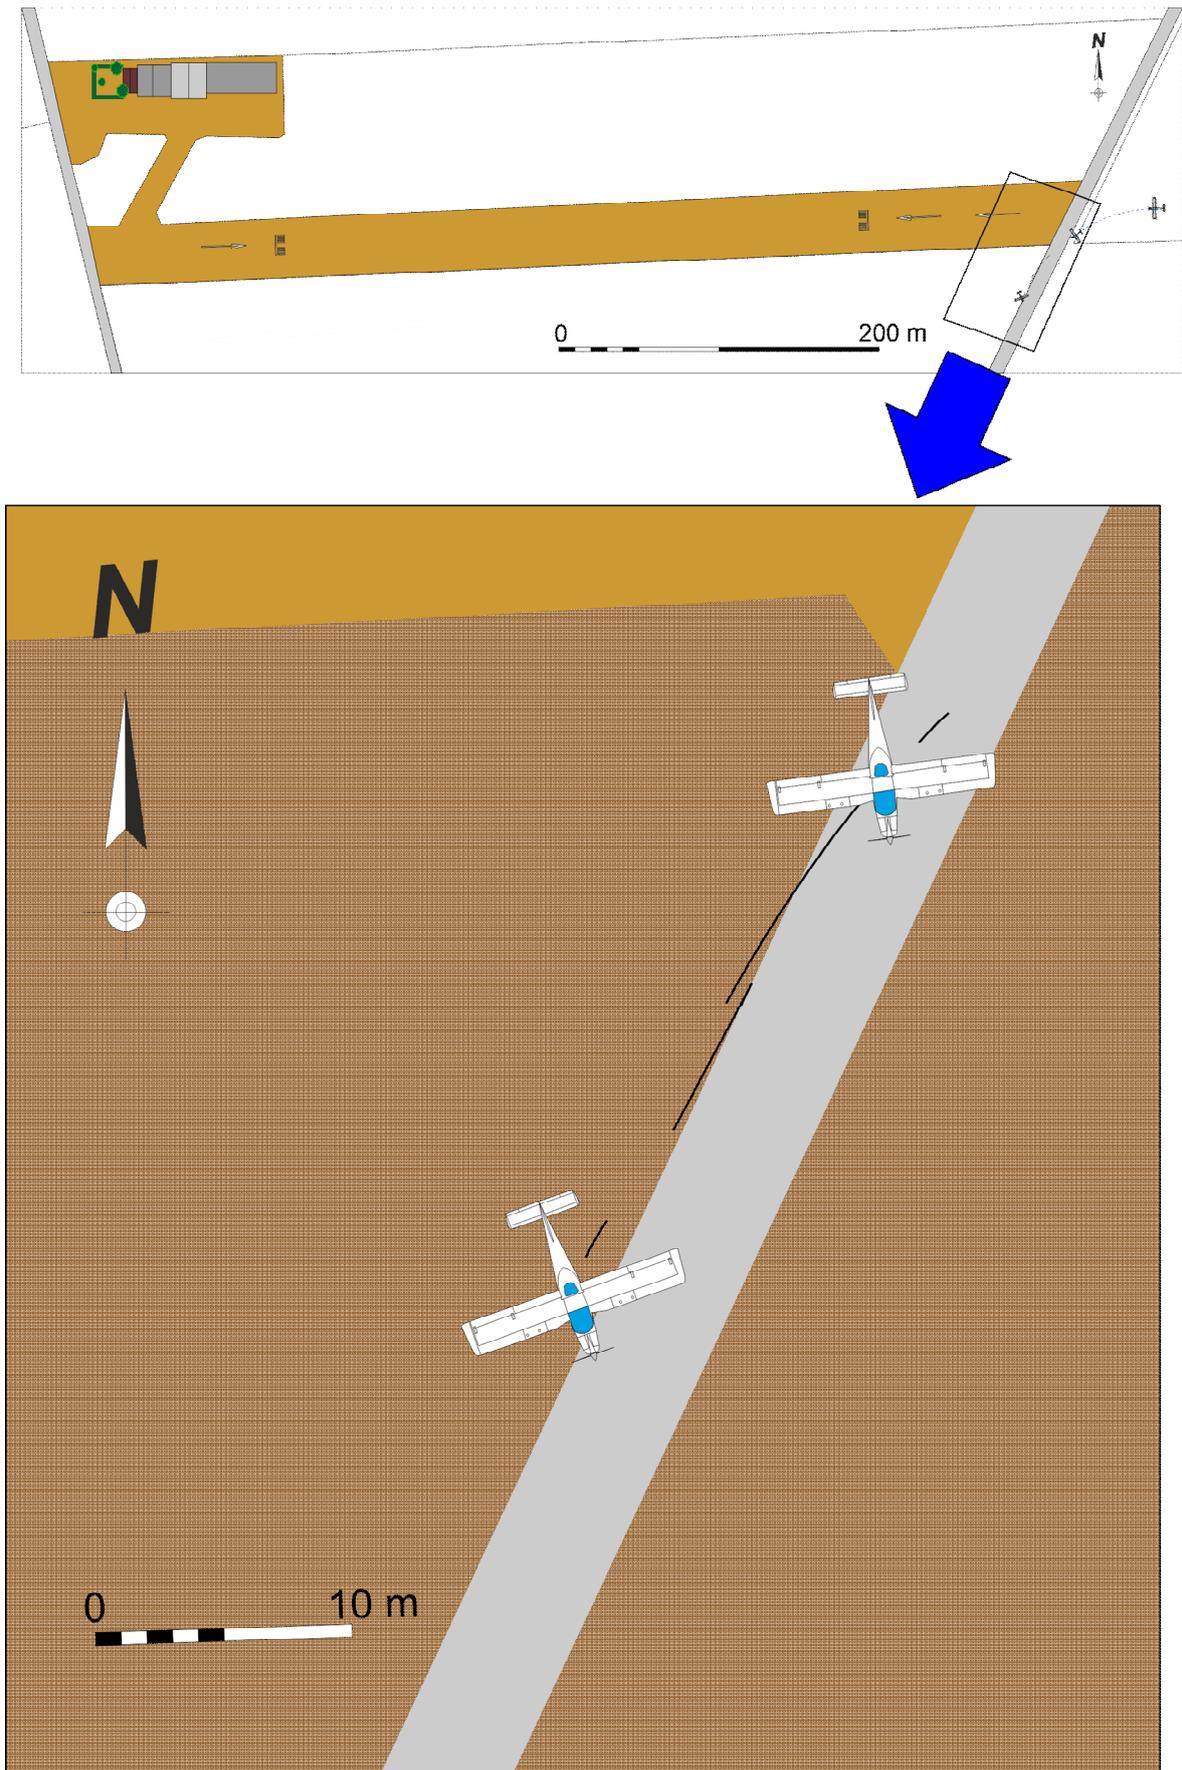
Fig.nº1.- Croquis de situación de la aeronave y detalle de huellas sobre el terreno

Las huellas sobre el terreno estaban distribuidas por un espacio de 36 m de longitud contados a partir del punto de cruce de la prolongación del borde izquierdo de la pista con el camino.

Consistían en una primera marca transversal de 1,6 m en el medio del camino, que tras una separación de 3,5 m volvía a aparecer a lo largo de 10,9 m en el borde derecho del camino según el sentido de avance. Paralela a ésta y a su izquierda, un metro antes de su finalización, se observaba una nueva huella que se prolongaba por espacio de 6,3 m. Finalmente, después de 4,2 m se apreciaba la existencia de una huella de 1,6 m justo antes de los restos.

La disposición de las huellas sobre el terreno se corresponde con el contacto contra éste de las ruedas del tren de aterrizaje, de manera que inicialmente contactó con las ruedas del tren principal y posteriormente con la rueda de morro.

La estrecha separación entre las huellas paralelas se corresponde con el desplazamiento lateral de la aeronave en actitud de derrape hacia la derecha, como también queda patente en la disposición final de los restos de la aeronave con una orientación prácticamente contraria a la de aproximación.

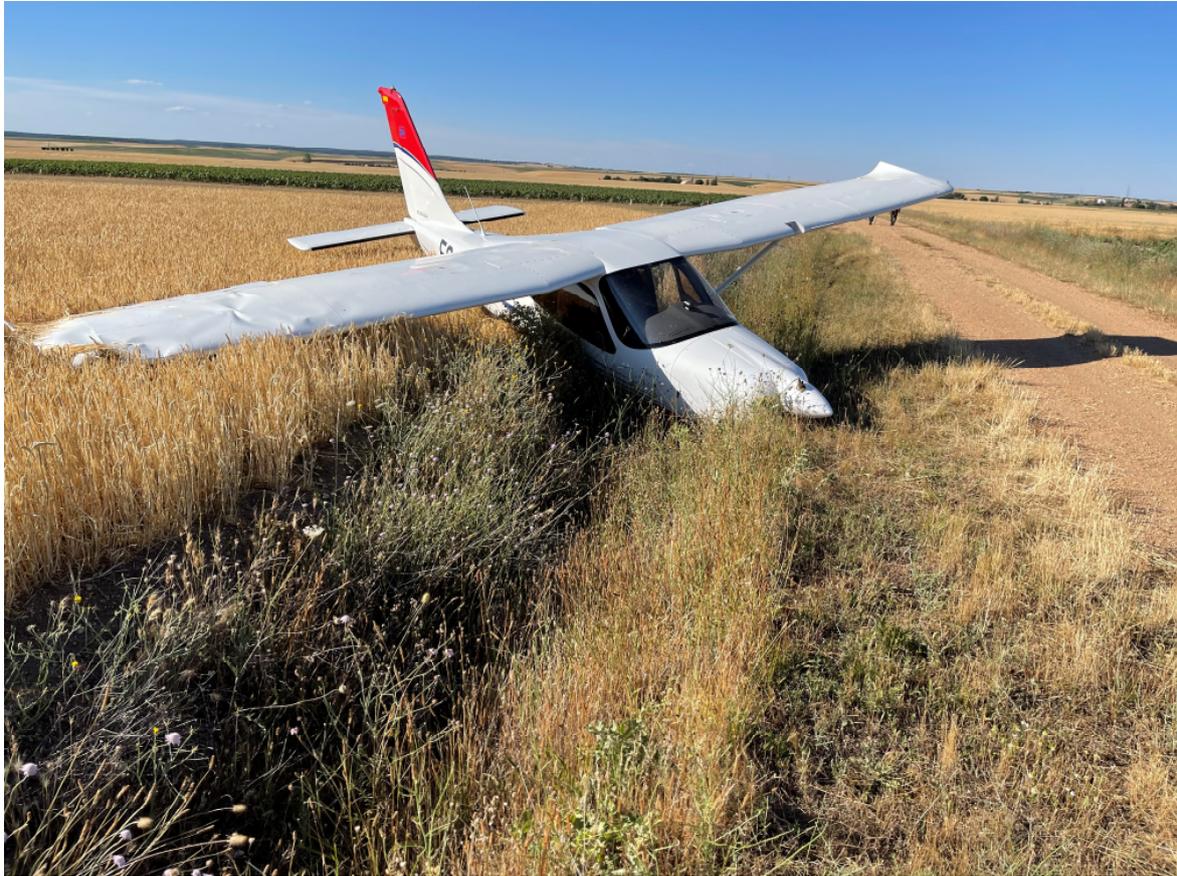
Los restos estaban concentrados en el mismo punto, a la izquierda de la pista 27 sobre la cuneta de un camino que bordea la cabecera de dicha pista. Estaban dispuestos de tal manera que permanecían apoyados sobre el camino con la parte inferior delantera del fuselaje, y sobre un campo de labor con la parte trasera inferior del fuselaje y con la punta del plano derecho, dejando el tren de aterrizaje sobre la propia cuneta.

La aeronave presentaba una rotura en la parte delantera de la punta del plano izquierdo y roturas y deformaciones en el plano derecho además de en la parte inferior del fuselaje. Las patas de morro y derecha del tren principal se encontraban rotas.

Fig. nº 2.- Estado final de la aeronave
