Informe técnico

ULM A-018/2022

Accidente ocurrido el día 9 de julio de 2022, a la aeronave TEAM HI-MAX, matrícula EC-YKB, en el aeródromo de Robledillo de Mohernando (Guadalajara, España)

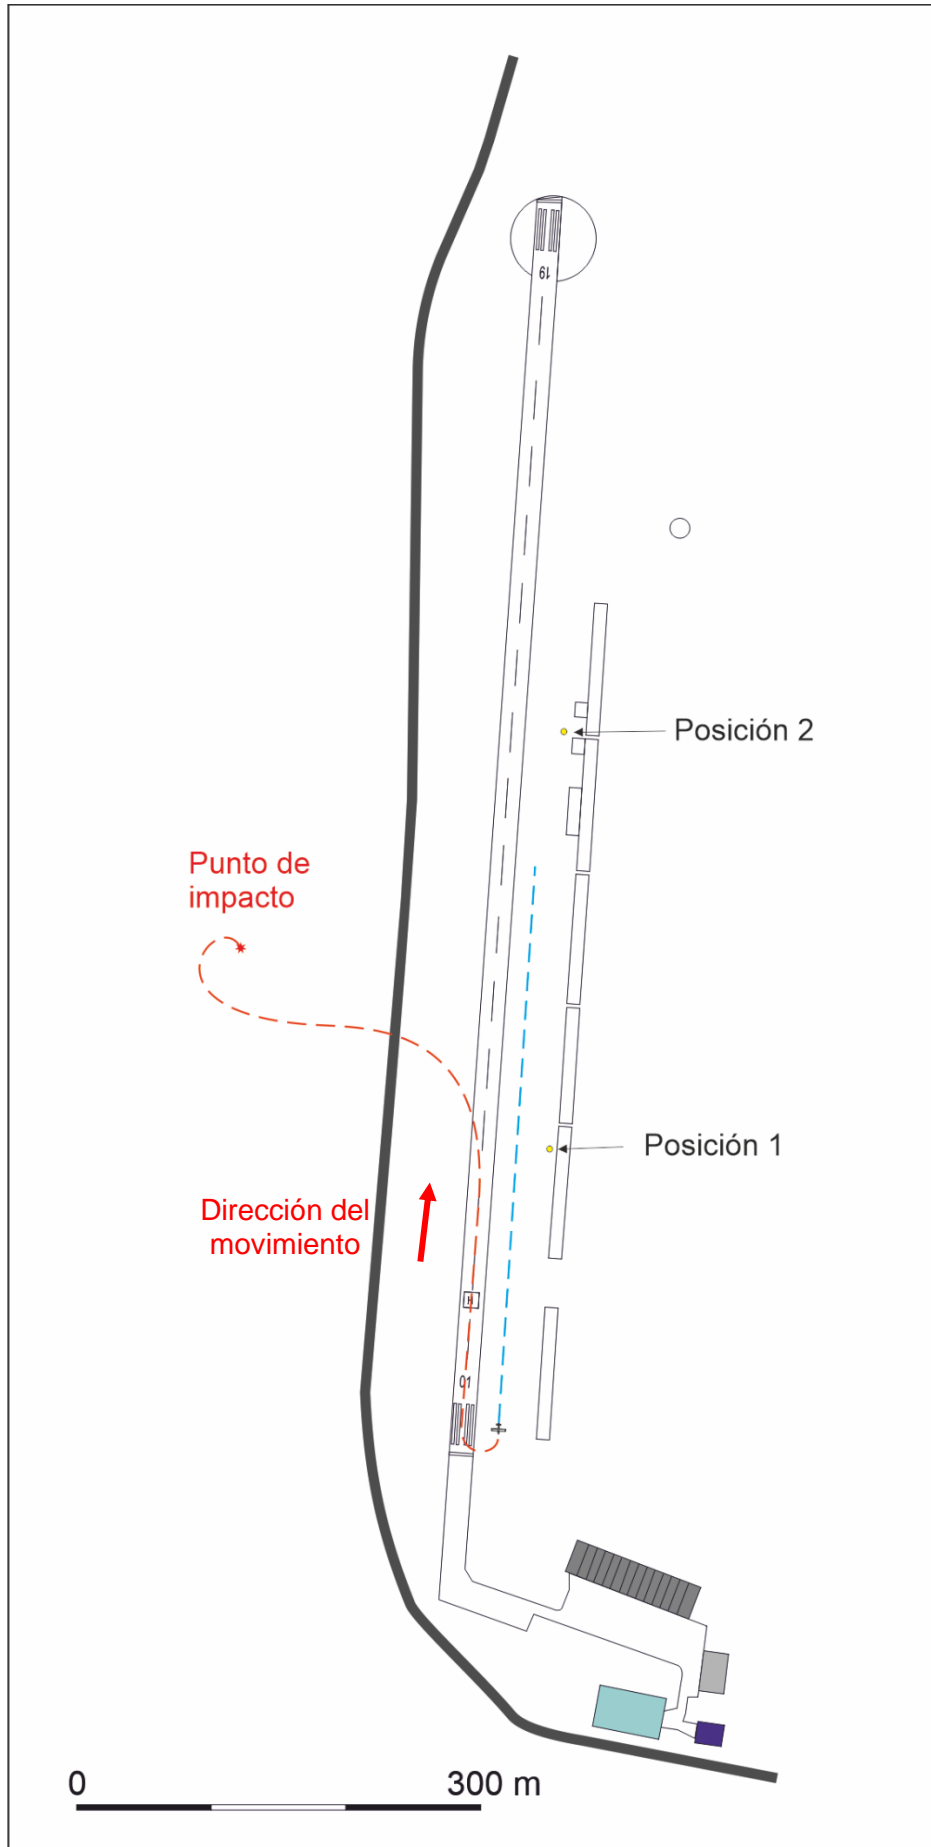
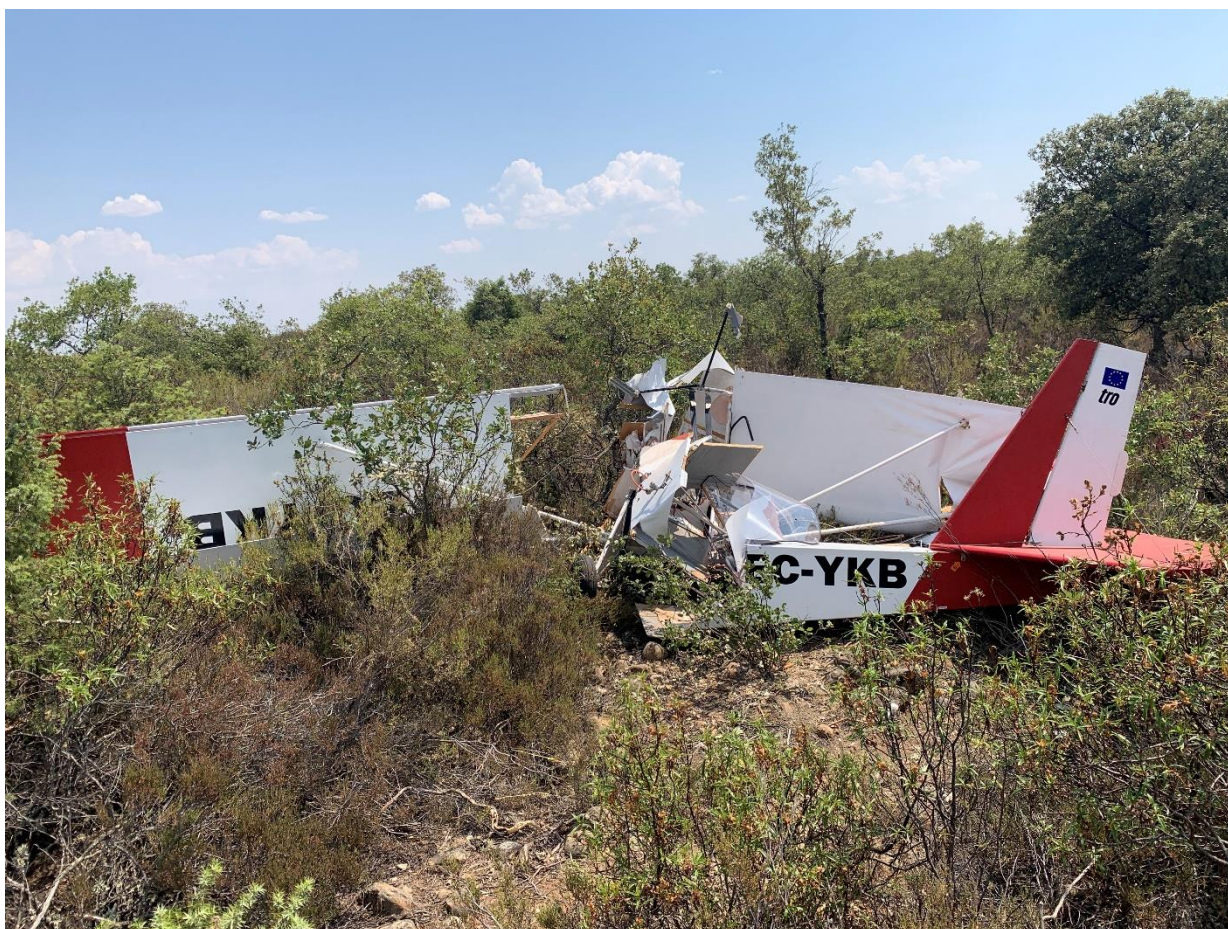
A medida que avanzaba por la pista, según la información aportada por el piloto, notó que la aeronave se desviaba hacia la izquierda unos 90° con respecto de la pista, saliéndose por su margen izquierdo en dirección a la valla perimetral del aeródromo. Con el fin de evitar el impacto contra la valla, el piloto decidió aplicar potencia máxima de motor para ascender.

Por otro lado, dos testigos (ambos pilotos), que se encontraban en la zona de los hangares paralela a la pista (en la figura: uno de ellos desde la ubicación nº1, y otro desde la ubicación nº2), observaron a la aeronave desplazarse en carrera y despegar sobre la pista a la altura de la ubicación nº1, con una actitud de morro alto muy pronunciada, y seguidamente desviarse hacia la izquierda de la pista. Los testigos de dicha posición percibieron, por el ruido emitido por el motor, que este se encontraba en máxima potencia y operaba de forma continua, no identificando anomalía alguna en su funcionamiento.

Tras el viraje de 90° a izquierdas, la aeronave continuó ascendiendo a una velocidad baja, según observó el testigo situado en la ubicación nº2. El piloto notó que el motor no disponía de potencia suficiente para continuar el ascenso, a pesar de que iba cediendo hacia delante la palanca de control de los mandos de vuelo. Los testigos observaron que la aeronave bajó el morro, alzándolo nuevamente. Seguidamente el semiplano derecho se desplomó, y la aeronave se precipitó contra el suelo. Los testigos relataron que el desplome del semiplano derecho se debió de producir cuando la aeronave se encontraba a unos 10 m de altura sobre el terreno.

Figura 1. Trayectoria probable del vuelo del evento (arriba), y vista del lugar del accidente, en perspectiva hacia la cabecera 01 de la pista de LERM durante la inspección del equipo de investigación (abajo).

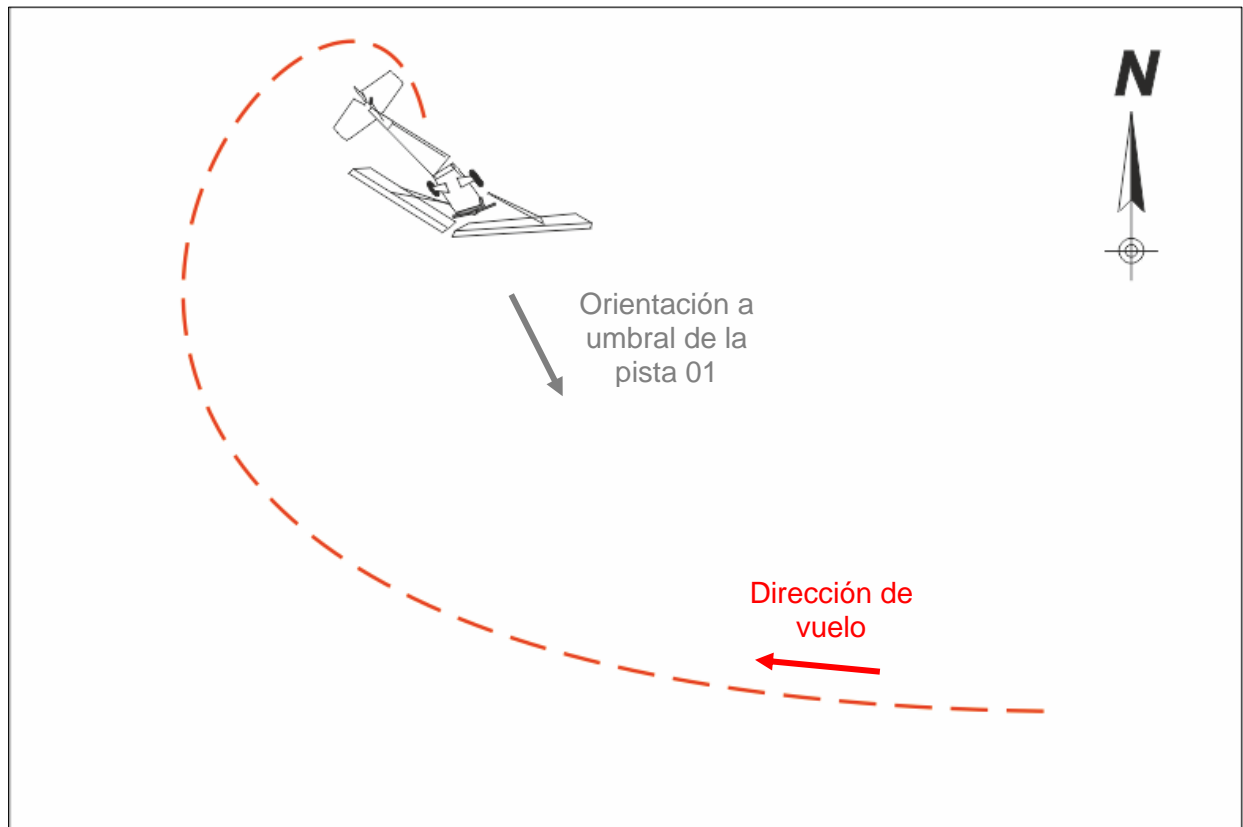
Después de elevarse varios metros sobre el terreno, desplazarse a la izquierda de la pista 01, y efectuar un giro a derechas, la aeronave se precipitó contra el terreno tras desplomarse su semiplano derecho, impactando contra el suelo, y quedando detenida. Los restos de la aeronave se encontraban al este del aeródromo de Robledillo de Mohernando (LERM), en una zona cubierta de jaras, de difícil acceso, a unos 190 m con respecto del eje de esta, y a la altura de un punto en la pista a unos 360 m con respecto de la cabecera 01, con el eje longitudinal orientado hacia esa misma cabecera.

Figura 2. Trayectoria probable en los últimos instantes del vuelo, y disposición de los restos en el terreno.

- Los restos de la aeronave estaban concentrados en un mismo área, identificándose la siguiente secuencia de impactos contra el terreno:
 1. El semiplano derecho fue el primero en golpear contra el suelo, teniendo en cuenta que se identificaron marcas de pintura roja del revestimiento de la punta de los semiplanos a una distancia de los restos principales que era similar a la longitud del semiplano. El hecho de que estas marcas se encontrasen por delante de los restos principales denota que la aeronave se encontraba girando en el momento del impacto. En este primer contacto, la carena de la punta del semiplano, parte de la estructura del semiplano se partieron y se desprendieron, y se produjo la rotura del flaperón derecho.

Se concluye que el escenario relatado anteriormente es coherente con una entrada en pérdida de la aeronave, siendo el semiplano derecho el primero en entrar en pérdida.

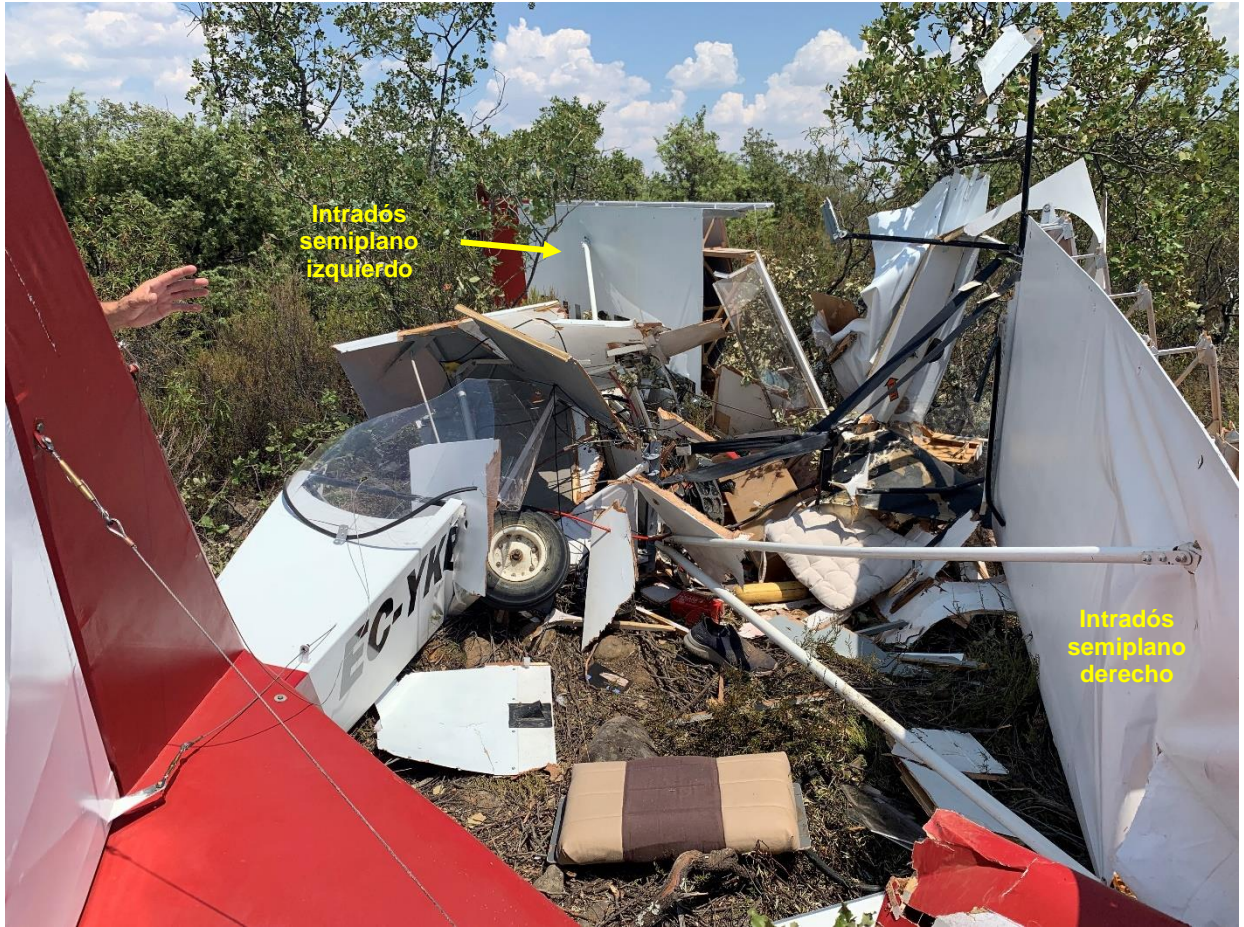
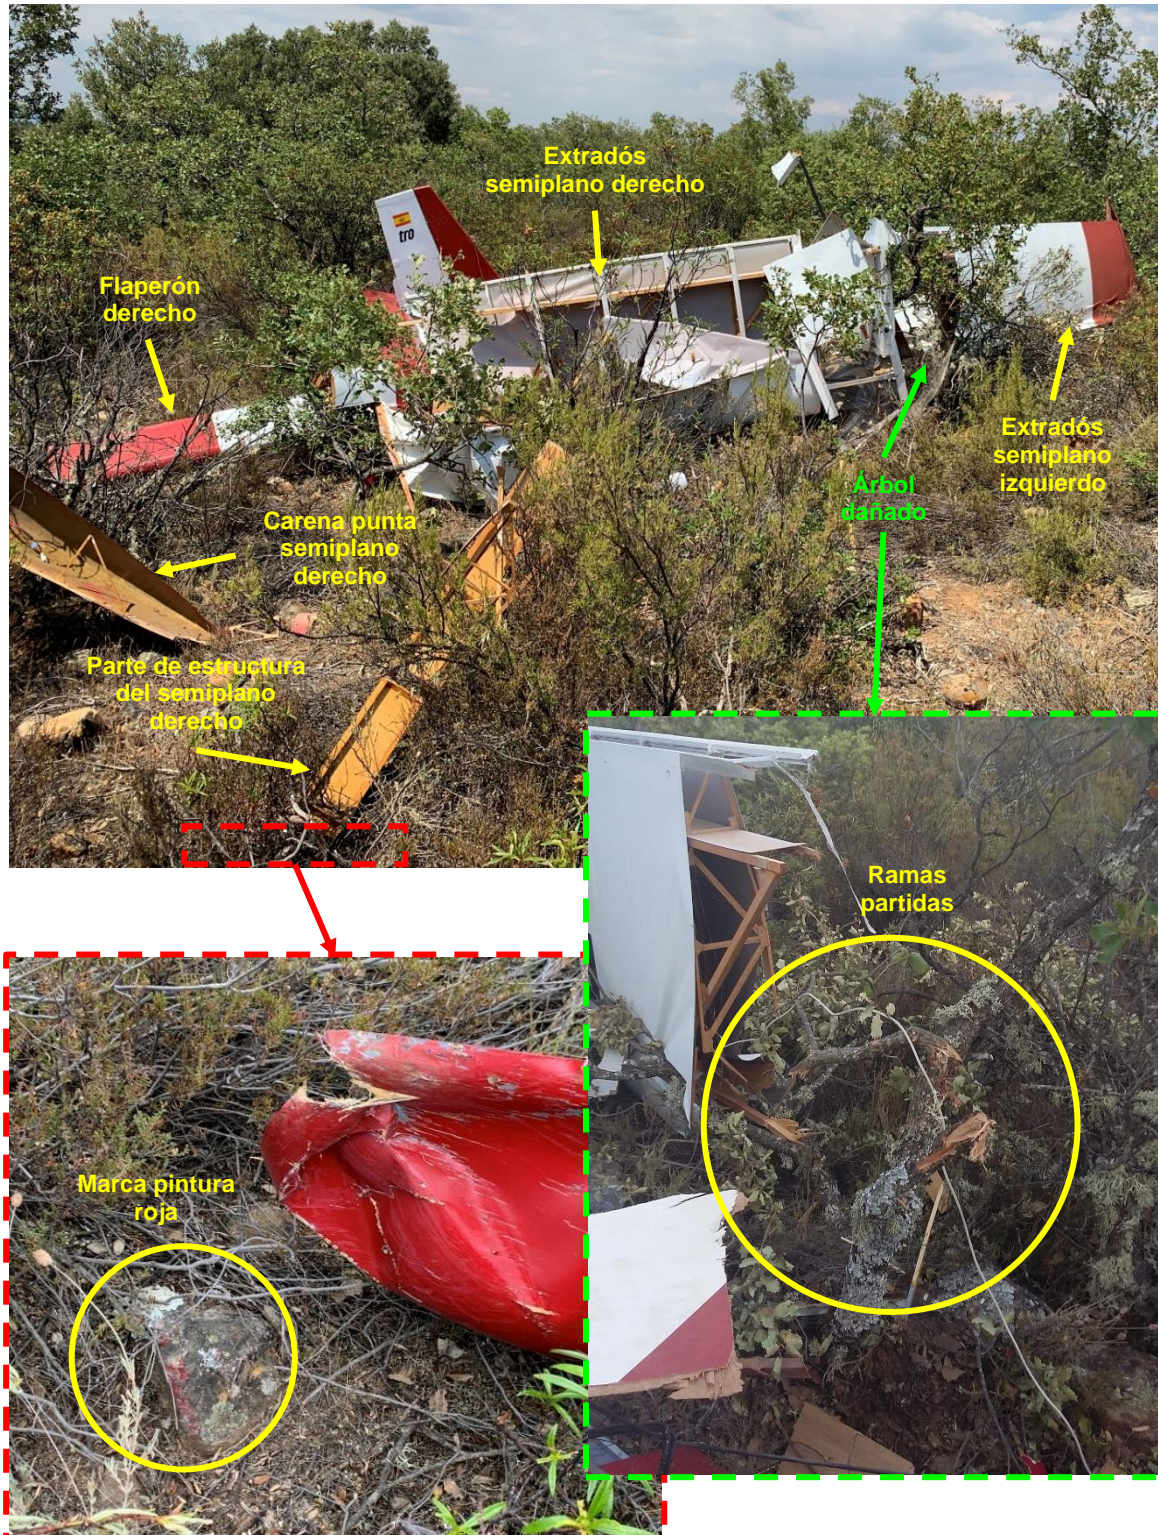
- La estructura de la parte delantera del fuselaje y el habitáculo de la cabina de vuelo estaban destruidos. El revestimiento de la cabina de vuelo, de tela, se había desprendido, dejando al descubierto los elementos que la componían. Por otro lado, el sistema de retención del piloto no presentaba daños, estaba abrochado, y se encontraba aún unido a la estructura de la cabina.

- El motor se había desplazado hacia atrás, por la parte inferior del fuselaje. Las palas de la hélice, de madera, se habían partido por impacto, a la altura del buje.

- Los dos semiplanos estaban desprendidos del fuselaje, quedando ambos apoyados en el terreno sobre el borde de ataque:
 - En cuanto al semiplano derecho, la estructura se había partido cerca de la punta, el extradós se había desprendido, y el flaperón se había partido en dos y desprendido.

- En cuanto al semiplano izquierdo, su flaperón se había desprendido.
- Tras el impacto contra el terreno, la cola de la aeronave había quedado levantada con respecto del terreno⁵. Los estabilizadores vertical y horizontal, el timón de dirección, el timón de profundidad y el tren de aterrizaje de cola no presentaban daños.

- El tren de aterrizaje principal se había desprendido del fuselaje; los elementos del tren derecho mostraban deformación por flexión.
- El depósito de combustible se encontraba junto al panel de instrumentos; aún contenía unos 10 l de combustible en su interior.

- A unos 4 m de la cabina de vuelo (aproximadamente la longitud del semiplano), cerca de los restos relativos al semiplano derecho y por delante de estos, se identificó una marca en el terreno, cuya coloración coincidía con la pintura roja que presentaba el revestimiento de las puntas de los semiplanos. Entre dicha marca y los restos principales, se encontraban esparcidas varias partes pertenecientes a la estructura del semiplano derecho y la carena de la punta.
- Entre los restos principales, en el espacio comprendido entre los dos semiplanos (donde se encontraría posicionado el fuselaje), se identificó un árbol con varias ramas rotas por impacto.

Figura 3. Fotografías tomadas del lugar del accidente durante la inspección del equipo investigador: vista posterior (1ª foto desde arriba), y vista anterior, con detalles de las marcas en el terreno (2ª foto).

- La orientación hacia el umbral de la pista 01 en la que quedó el eje longitudinal de la aeronave, revela que la aeronave prácticamente había girado unos 180° con respecto de la trayectoria de ascenso inicial relatada por los testigos.
- Dada la localización y alcance de los daños más importantes (en parte delantera del fuselaje y la cabina de vuelo, prácticamente destruidos), así como la posición final de

los semiplanos (perpendicular al suelo), se concluye que la aeronave llevaba una trayectoria vertical y una actitud de morro bajo en el momento del impacto.
