Informe técnico

ULM A-019/2022

Accidente ocurrido el día 12 de julio de 2022, a la aeronave TECNAM P-92-ECHO-S, matrícula EC-DG4, en Bétera (Valencia, España)

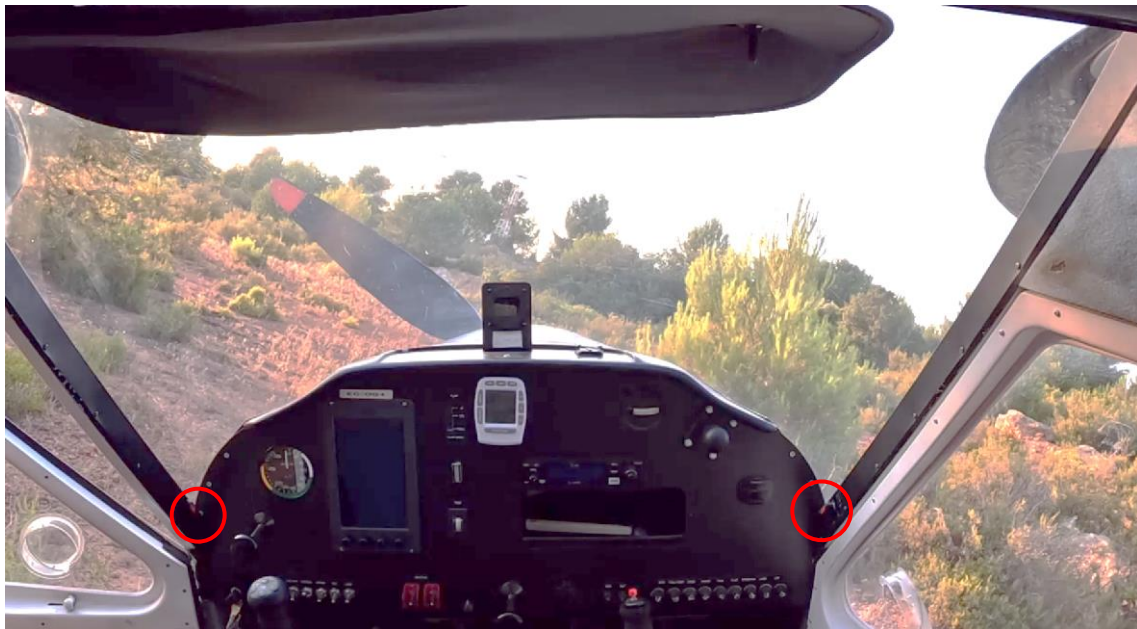
FIG. 1 UBICACIÓN DE LAS VÁLVULAS DE COMBUSTIBLE DESPUÉS DEL ACCIDENTE

Cada depósito dispone de una válvula independiente en cada lateral en el marco de la estructura de cabina que corta el paso del combustible hacia el resto del sistema. En la siguiente figura se puede observar la ubicación de las válvulas (ambas en posición abierta), tras el accidente.

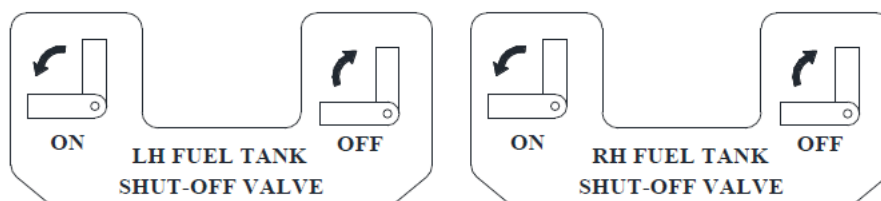
FIG. 2 CARTEL DE INDICACIÓN DE LA POSICIÓN DE LA VÁLVULA

Las válvulas de combustible contaban con una indicación de su posición (ON/OFF) para la válvula izquierda (LH) y para la derecha (RH):

Cuando la palanca de la válvula está alineada con el marco de la estructura de la cabina, la válvula está abierta. Si la palanca se gira 90° con respecto del marco, la válvula se cierra.

Los dos boletines indican sustituir la placa que muestra la posición de la válvula de combustible por uno nuevo. Estas placas deben instalarse en las próximas 50 FH⁹ de la aeronave o en la siguiente inspección.

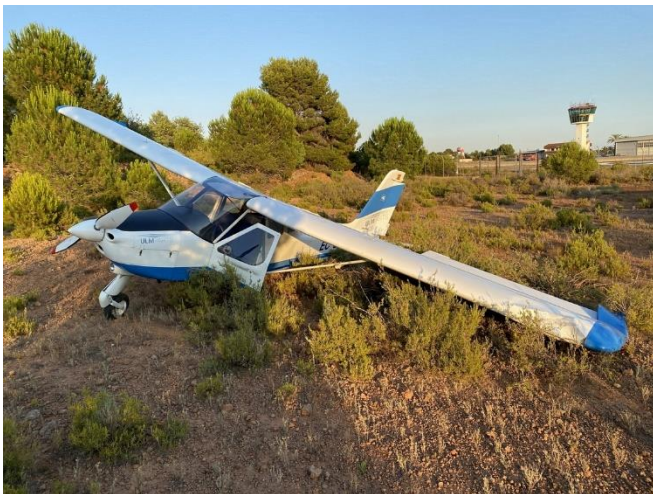
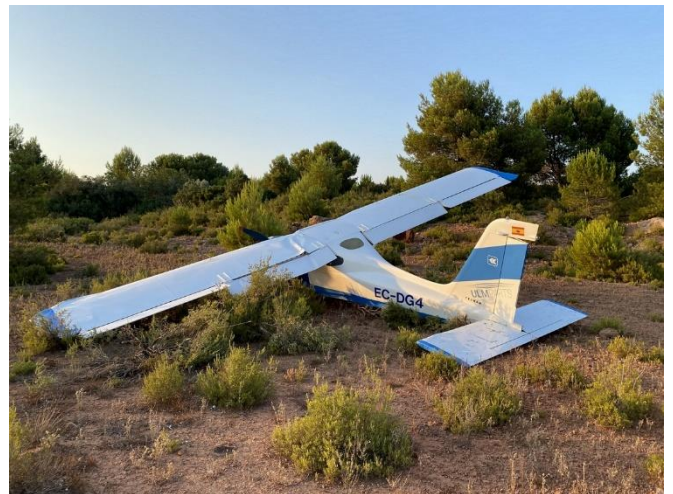
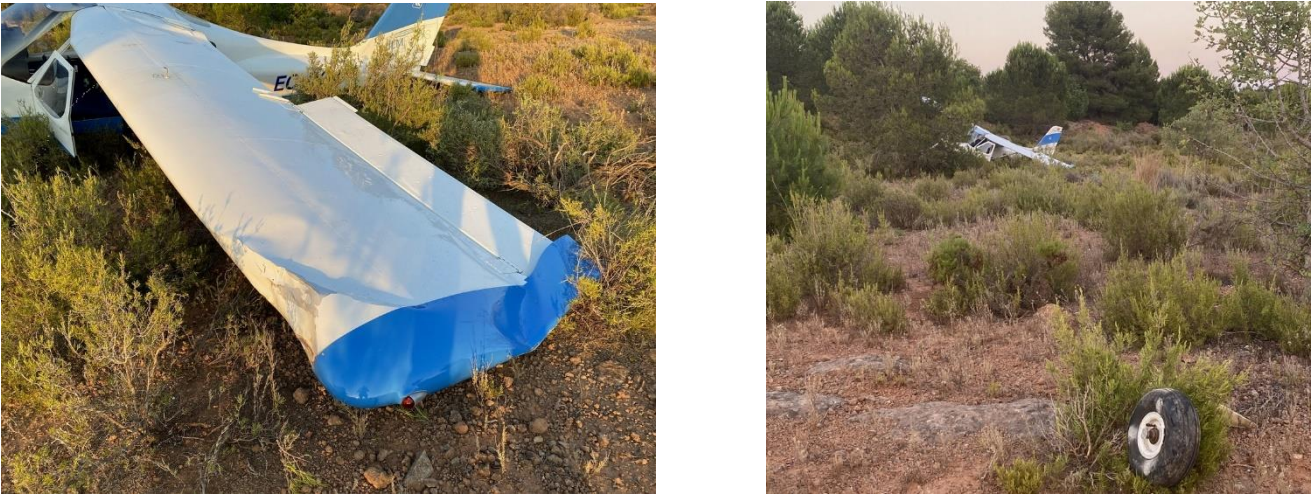
FIG. 3 ESTADO DE LA AERONAVE DESPUÉS DEL ACCIDENTE

Las imágenes siguientes fueron proporcionadas a la investigación. En ellas se aprecia la aeronave con el semiplano izquierdo apoyado sobre el terreno. El morro de la aeronave se encontraba orientado en dirección perpendicular al eje de pista y hacia el norte.

Se puede apreciar la pata izquierda del tren principal desprendida. Se produjeron daños de arrastre en la punta del semiplano izquierdo, la parte inferior del fuselaje. El elevador se desprendió de su punto de fijación al fuselaje.
