Informe técnico

ULM A-020/2021

Accidente ocurrido el día 27 de agosto de 2021,
a la aeronave ICP Savannah, matrícula
EC-EX2, en las inmediaciones del aeródromo
de Villacastín – Eduardo Castellanos (Segovia)

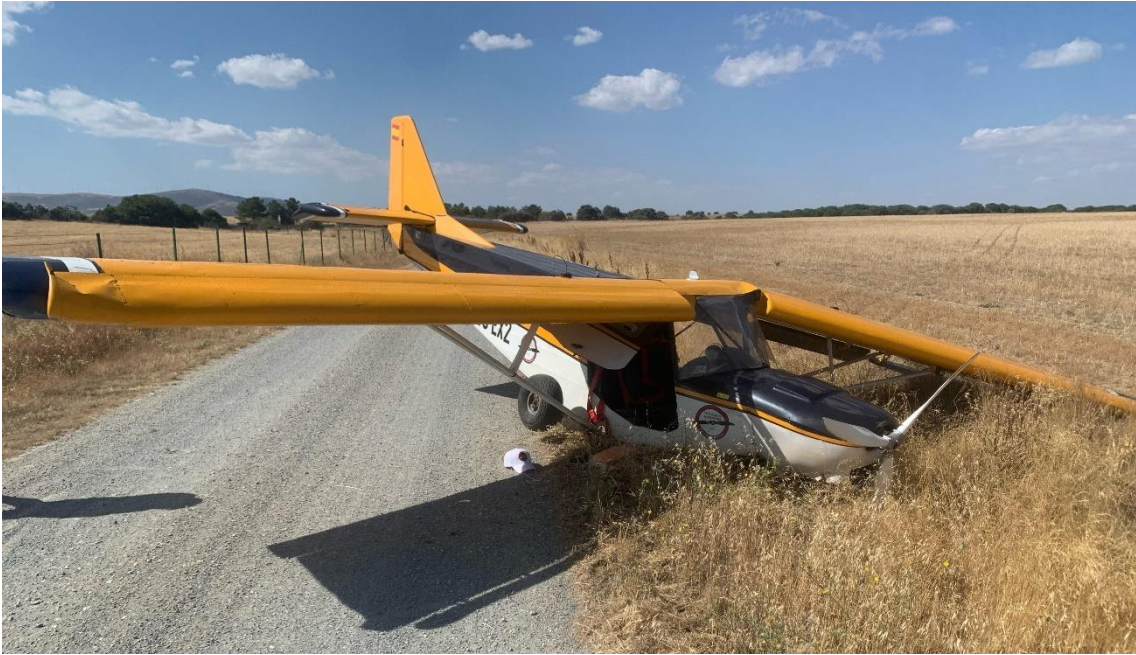
La medición sobre el terreno de las marcas de las ruedas proporcionó unos datos de la carrera de aterrizaje de 197 metros en dirección este, desde la zona de contacto hasta el talud del camino contra el que impactó – y que frenó el avance de la aeronave. La aeronave se levantó de la cola al caer a la cuneta del camino, pivotó sobre el tren de morro y quedó aproada al norte, tal y como se muestra en la figura 4 siguiente:

Debido al impacto la aeronave resultó con los siguientes daños:

- Patas de morro y principal del tren de aterrizaje.
- Hélice.
- Planos
- Carena inferior de morro.
- Capós de motor.
- Mampara parabrisas.
- Fuselaje en la zona del encastre.

Figura 4: estado final de la aeronave tras detenerse.

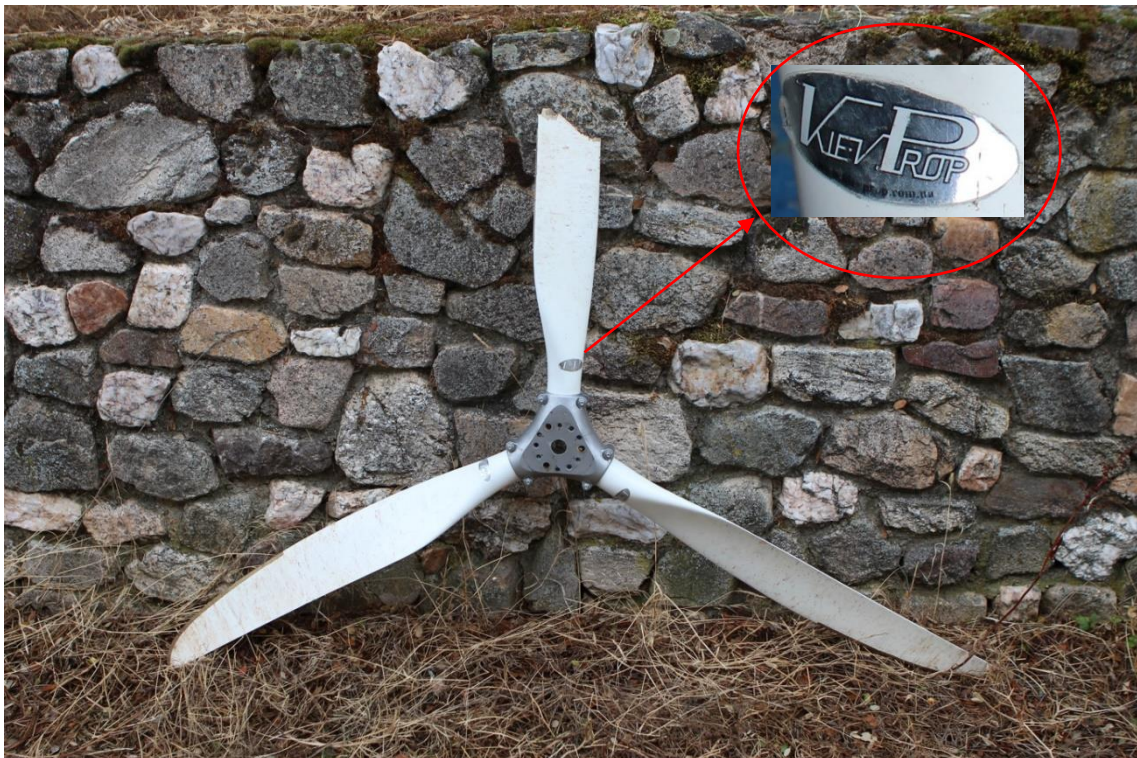
Según el fabricante, la hélice aprobada para el avión es de marca DUC, no estando las hélices de marca Kiev incluidas dentro de la lista de hélices aprobadas, siendo esta última la montada en la aeronave en el momento del accidente.

Cabe reseñar en este punto que la hélice que montaba la aeronave cuando fue inspeccionada no estaba incluida en la lista de hélices aprobadas, según el fabricante.

Figura 5: hélice que estaba montada en la aeronave y detalle del fabricante.

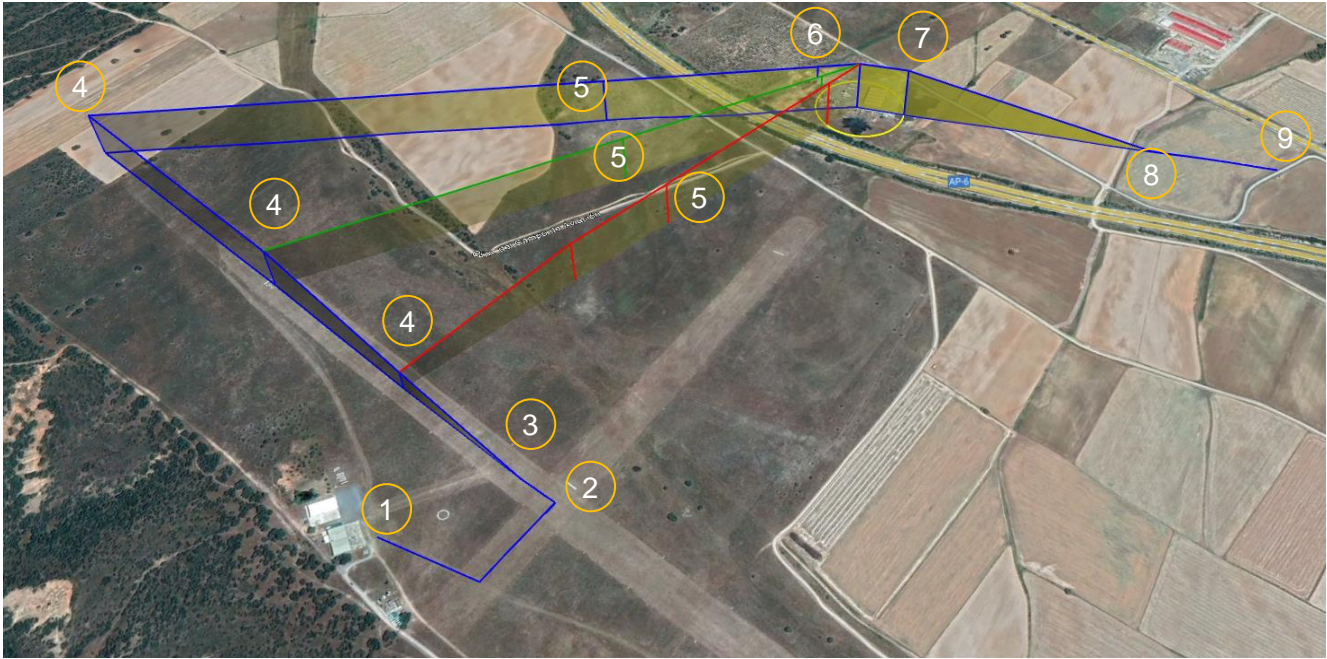
Para el análisis se han ensayado tres posibles trayectorias, representadas en la siguiente figura. De las tres trayectorias consideradas, según se argumenta en el análisis, la más corta, en rojo, es la que se estima como más probable.

Figura 6: esquema del vuelo

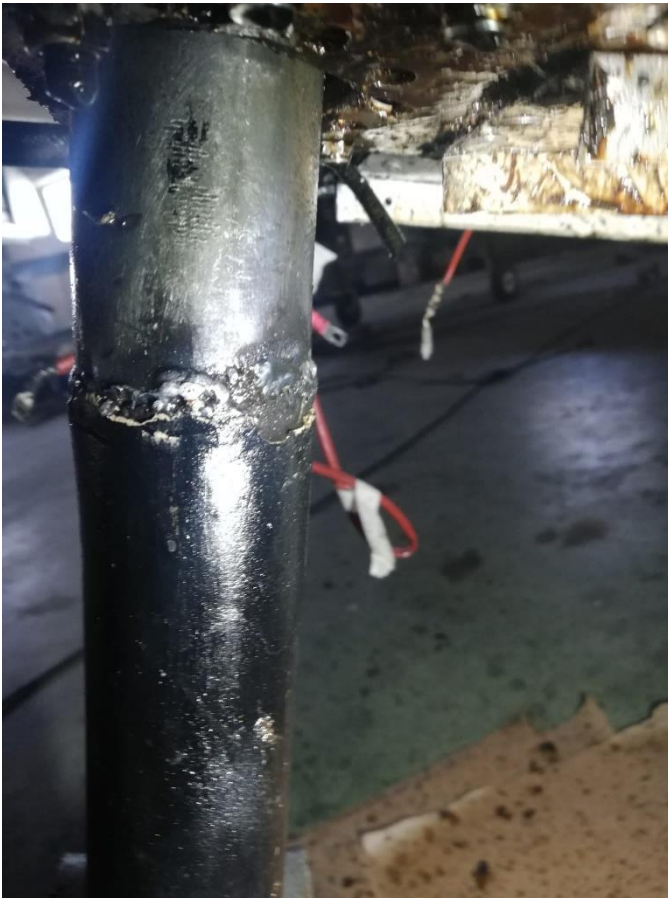
Durante la inspección de los restos de la aeronave se observaron dos aspectos que, si bien no están directamente relacionadas con el accidente que se investiga, sí que es necesario reseñar, puesto que anulan la condición de aeronavegabilidad de la aeronave. Estas son una reparación llevada a cabo en la pata de morro del tren de aterrizaje – de la cual el fabricante aseguró que no estaba autorizada – y otra el uso de una hélice no aprobada por el fabricante.

Este piloto ya había realizado anteriormente reparaciones no autorizadas, como la retirada de los slats fijos en la aeronave accidentada el 14 de marzo de 2021 en el mismo aeródromo, cuyo accidente se investigó según el expediente ULM A-005/2021. Ya en este informe se indicaba la obligación de comunicar a la autoridad (según la orden de 14 de noviembre de 1988) “Cualquier modificación que afecte a especificaciones de materiales, elementos estructurales, planta motriz, hélice o diseño”.

Figura 7: Reparación no autorizada en pata de morro del tren de aterrizaje.
