Informe técnico

ULM A-020/2022

Accidente ocurrido el día 17 de julio de 2022, a la aeronave Esqual VM-1, matrícula EC-ZFF, en el aeródromo de Totana (Murcia, España)

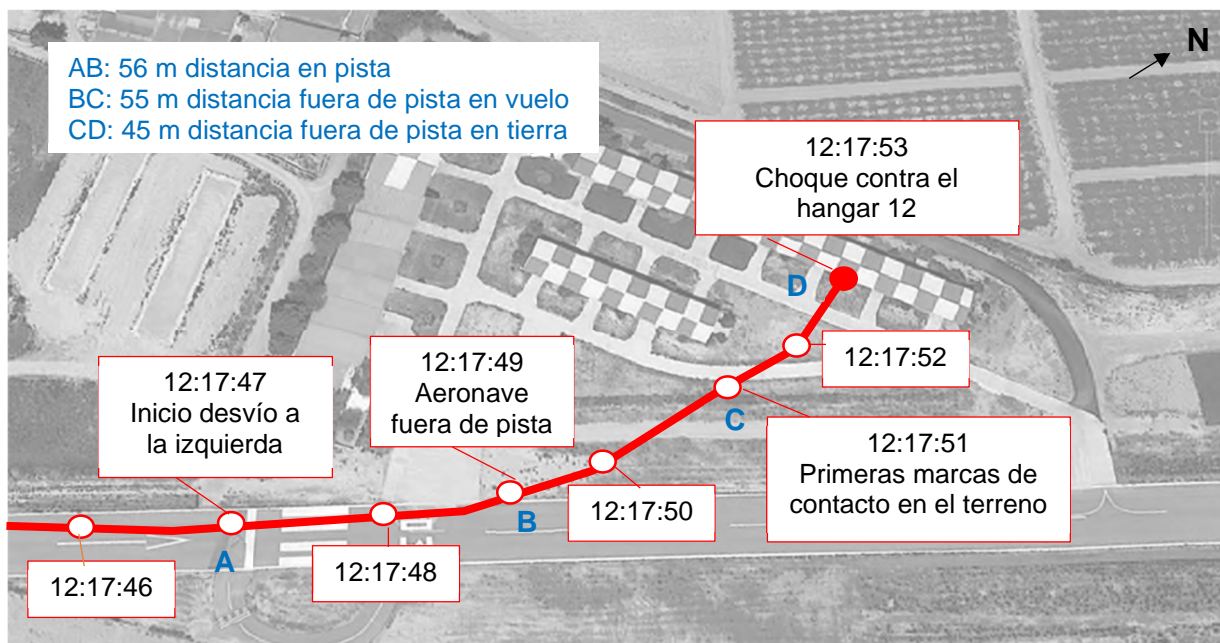
Figura 2. Trayectoria durante la salida de pista

Los datos del GPS indican que a las 12:17:47 la aeronave se encontraba en umbral de la pista 03, a 70 km/h GS y 66 km/h de IAS, con una altura sobre la pista de 7 ft. Desde aquí hasta el impacto contra el hangar a las 12:17:53 los datos muestran:

- Un desvío continuo hacia la izquierda desde la misma cabecera.
- La salida de pista se produjo dos segundos más tarde, a las 12:17:49, tras recorrer 56 m. En este punto la aeronave había ganado altura (11 ft) y velocidad (104 km/h GS).
- Durante los 100 m recorridos fuera de pista, la aeronave describió un ascenso leve y luego un descenso hasta el suelo a la vez que disminuía su velocidad.

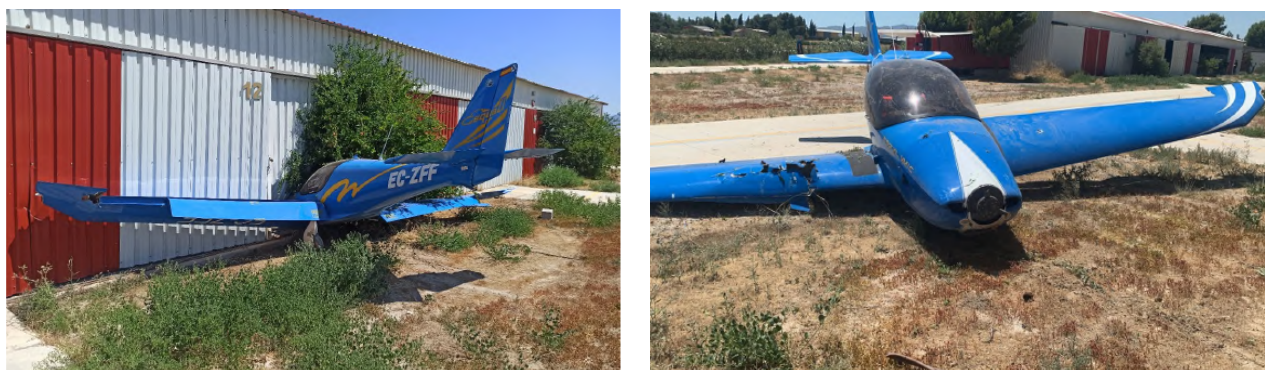
Figura 3. Posición final y vista frontal.

Los daños más importantes afectaron al plano derecho, hélice, pata derecha del tren principal y tren de morro. De menor entidad, la aeronave presentaba daños en el plano izquierdo, fuselaje delantero y motor.

La aeronave se desplazó durante 100 m desde que se salió de la pista hasta que quedó detenida en el hangar 12 del aeródromo. En este trayecto, se distinguen dos zonas:

- los primeros 55 m en los que no se identificaron huellas en el terreno, y que corresponden a la fase en la que la aeronave se elevó y ganó altura, tal y como se describe en el apartado anterior.
- los últimos 45 m en los que aparecen marcas de contacto y arrastre: primero del extremo del plano izquierdo y después de la pata derecha del tren principal.

Una vez alcanzó la zona de hangares, la aeronave impactó de frente, produciéndose el contacto del morro del avión y del plano derecho contra el árbol situado en la puerta. Como consecuencia de estos contactos descritos anteriormente, la aeronave resultó con daños en el plano derecho, plano izquierdo, tren principal, motor y fuselaje delantero.
