Informe técnico

ULM A-021/2021

Accidente ocurrido el día 30 de agosto de 2021, a la aeronave CEDIMEX S-12 Airaile, matrícula EC-CD6, en la prolongación de la pista 26 del aeródromo de Niebla (Huelva)

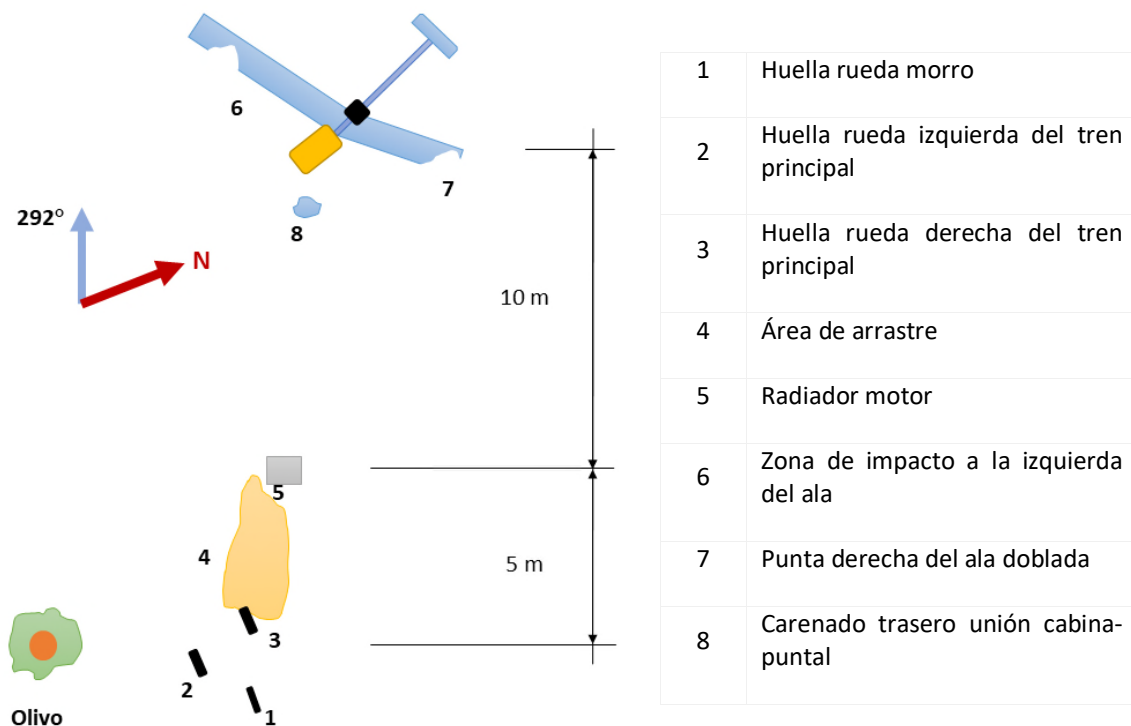
Figura 1: Distribución de restos y huellas

En la Figura 1 se muestra el posicionamiento de las huellas y restos sobre el terreno. En primer lugar se encontraban las marcas dejadas por el tren de aterrizaje y, a su izquierda, un olivo que presentaba un fuerte impacto en la base del tronco.

A continuación, se extendía un área del suelo con marcas de arrastre que limitaba donde aparecía el radiador del motor de la aeronave.

No obstante, se considera que el recorrido final del vuelo tuvo que ser hacia el Oeste ya que las primeras huellas en el terreno, la situación de los daños en la circunferencia del tronco del olivó y el sentido de la distribución de los restos sobre el terreno apuntan en el mismo sentido.

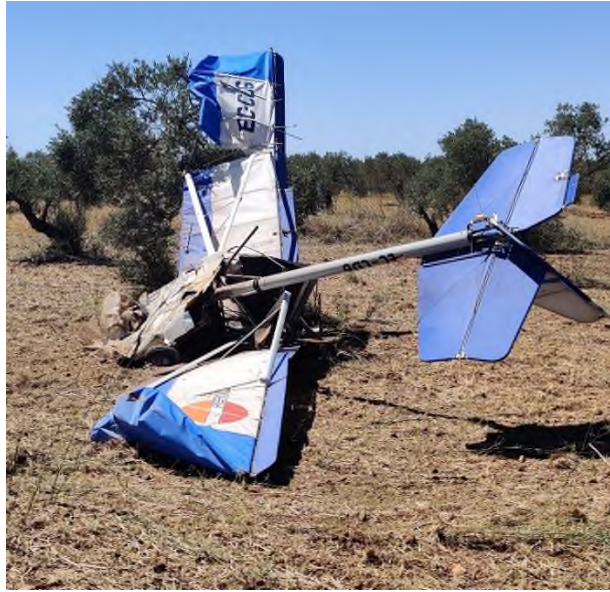
Figura 2: Restos principales

Desde el punto anterior y a una distancia de 10 m sin marcas, se encontraron los restos principales de la aeronave concentrados, ver Figura 2.

Si se relaciona el conjunto de deformaciones que presentaba la parte delantera de la aeronave, en especial la parte inferior de la cabina, con la distribución de huellas que permanecieron en el terreno, se interpreta que los principales daños se produjeron sobre la parte inferior ya que fueron superiores a los que mostraba la zona frontal. Por tanto, debe considerarse que la componente de la fuerza de impacto en sentido vertical fue de mayor magnitud que la que se produjo en sentido horizontal.

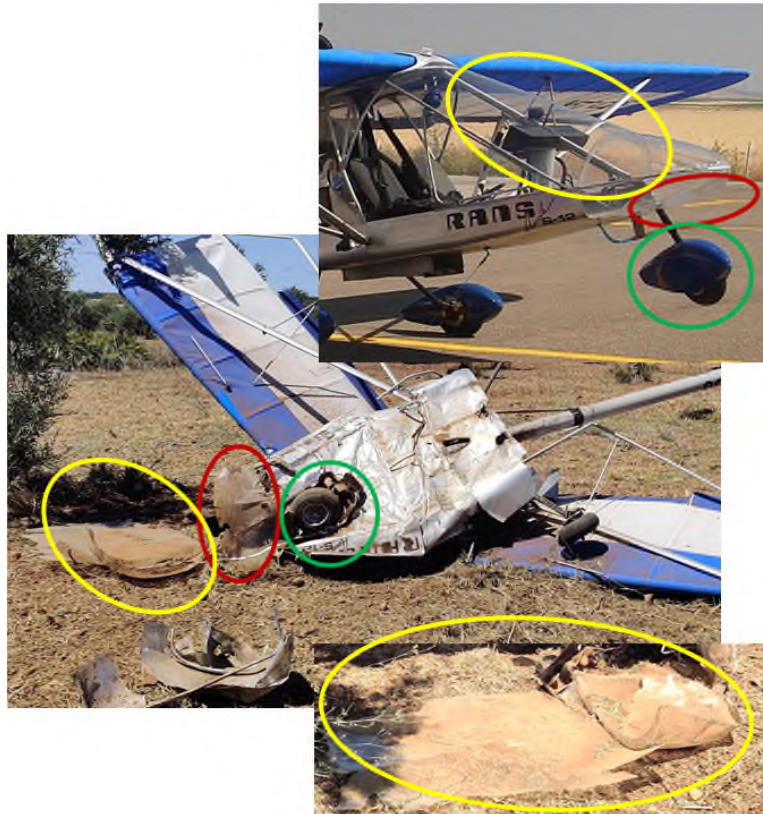
Figura 3: Daños en la parte delantera

La aeronave quedó en posición invertida sobre el terreno. Mostraba un fuerte impacto en la parte inferior del fuselaje, el cual afectó a la pata de morro que la colapsó hacia atrás (línea verde de la Figura 3). La cúpula de acrílico que daba forma al morro y el parabrisas mantenían su forma entre los restos. En particular, la parte inferior de la cúpula (línea roja de la Figura 3) estaba aplastada y plegada hacia arriba, permaneciendo unida al suelo de la cabina.

Por otra parte, la parte superior de la cúpula se mantenía unida al frontal del parabrisas (línea amarilla de la Figura 3), si bien la parte superior de éste que limita con el techo se había quebrado. Este conjunto quedó separado del resto de la cabina.

La consideración anterior junto con la actitud de picado que llevaba la aeronave produjo el hundimiento de la estructura de la cabina y que el borde de ataque del lado izquierdo del ala impactara casi en la base del tronco del olivo.

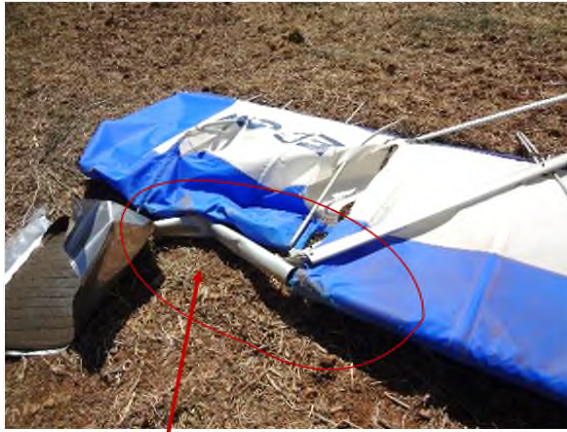
El ala presentaba cada uno de sus dos lados en planos diferentes. El lado derecho estaba por debajo de su plano natural y su punta se había doblado hacia el intradós. La parte central del ala, lo que se corresponde con el techo de la cabina, invadió el interior de ésta, colapsando la estructura tubular. Las riostras de ambos lados se doblaron hacia abajo. El lado izquierdo del ala mantuvo su plano y presentaba una deformación en el borde de ataque, en una sección cercana a la punta, producida por el impacto en la base del olivo. En la Figura 4 se muestran estos dos detalles.

Deformación del larguero del semi-ala izquierda

Figura 4: Intradós del ala y zona dañada en el olivo

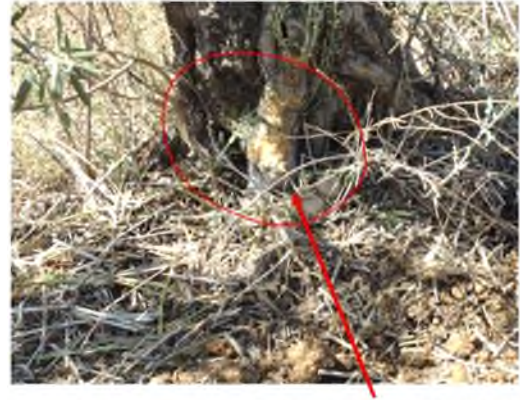
Daño en el tronco del olivo

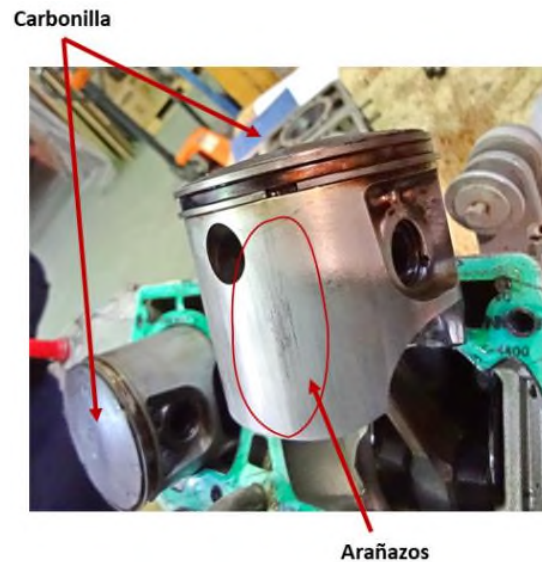
Figura 5: Aspecto de los pistones

Una vez abierto e inspeccionadas las partes internas del bloque motor y la culata, se observó y comprobó que no hubo indicios de malfuncionamiento de sus componentes. No obstante, aunque la compresión en frío de ambos cilindros era correcta, se observó que el nivel de carbonilla en la cabeza de los pistones y la rigidez que empezaba a aparecer en un punto de la circunferencia del segmento inferior de ambos pistones, indicaban que debía acometerse la tarea de mantenimiento correspondiente en breve, ver Figura 5.

En definitiva, los indicios observados en su conjunto permiten concluir que el motor era capaz de entregar potencia, aunque probablemente no al valor nominal de uno nuevo.

En la inspección del motor no se encontraron indicios de malfuncionamiento en el momento del suceso. Tal como indica el informe, el motor mostraba diversos elementos susceptibles de mantenimiento, pero ninguno de ellos mostraba indicios de fallo para que el motor hubiera fallado durante los momentos previos al suceso.
