Informe técnico

ULM A-021/2022

Accidente ocurrido a la aeronave PIPISTREL SINUS 912, matrícula I-D709, el 19 de julio de 2022 en Sotos (Cuenca, España)

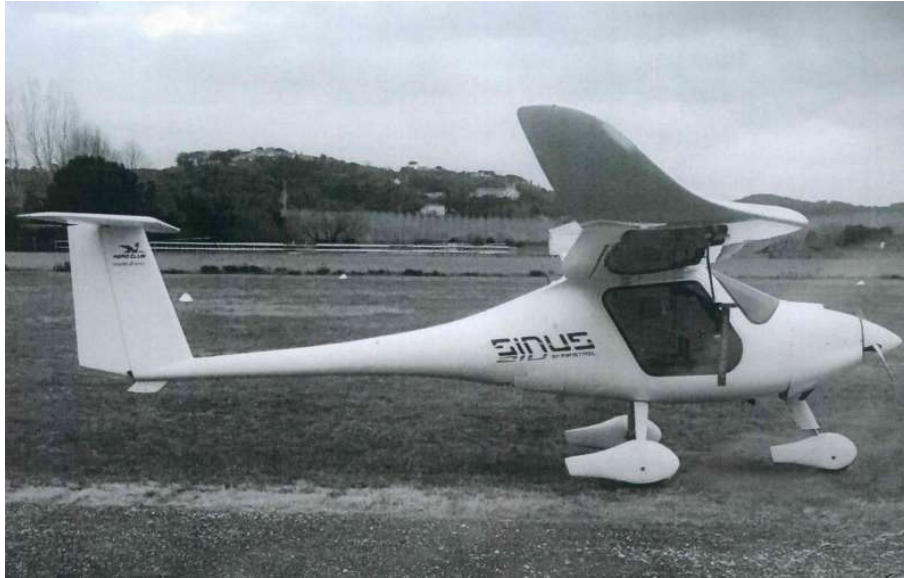
Figura 1. Aeronave I-D709

En el accidente se produjo la rotura del fuselaje, el desprendimiento de las ruedas de morro e izquierda del tren principal, así como daños en el semiplano derecho. El motor se desplazó de su posición, introduciéndose parcialmente dentro del habitáculo de cabina.

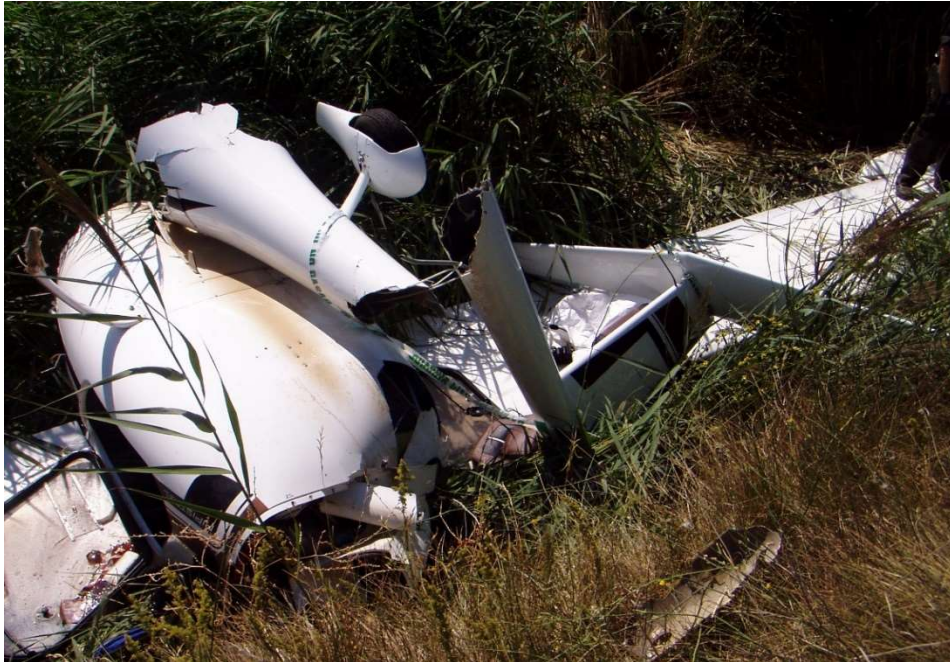
Figura 2. Aeronave I-D709 en el lugar del accidente

La aeronave impactó con el terreno en actitud de alabeo a derechas y morro abajo, tras lo que se elevó y desplazó 21 m, precipitándose en un arroyo situado por debajo del nivel del terreno, quedando en posición invertida entre la maleza presente en el mismo. Debido a los daños en los depósitos se produjo vertido de combustible al arroyo.

Se localizaron en el terreno de cultivo anexo al arroyo los restos de carenados de las ruedas, así como la rueda de morro y palas de la hélice. No se observaron señales de arrastre del tren de aterrizaje en el terreno.

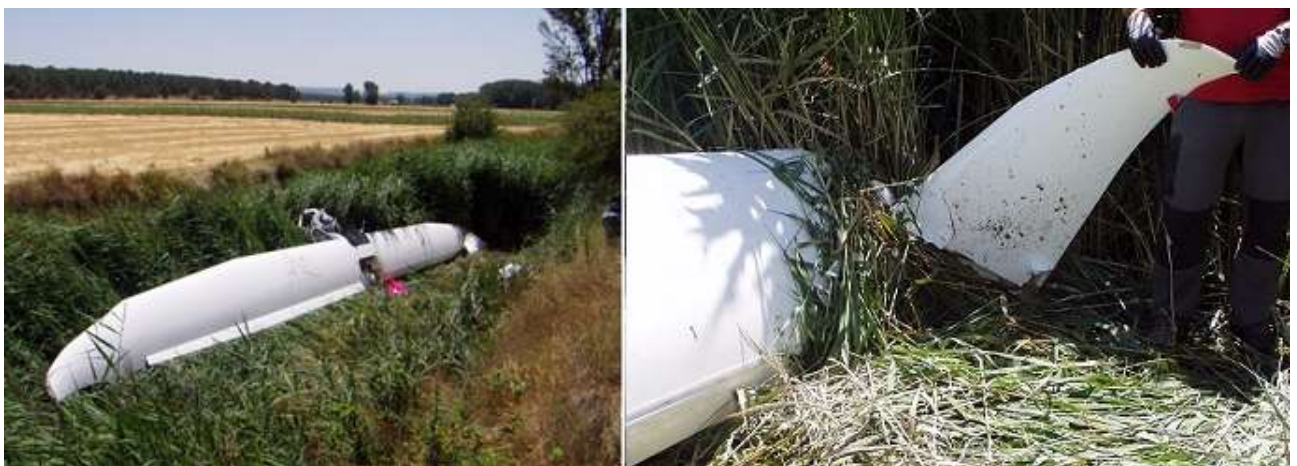
Figura 3. Planos y rotura en plano derecho

La aeronave fue inspeccionada en el lugar del accidente. Se observó que el cono de cola se había fracturado en 2 zonas, aunque todavía estaba unido por los cables de mando al resto del fuselaje. El plano derecho presentaba una rotura cerca de su extremo, debida al impacto con el terreno. No se observaron daños en los bordes de ataque que indicaran un impacto producido durante el vuelo.

En la Figura 3 se muestra el estado de ambos planos, observándose la rotura en el extremo del plano derecho.

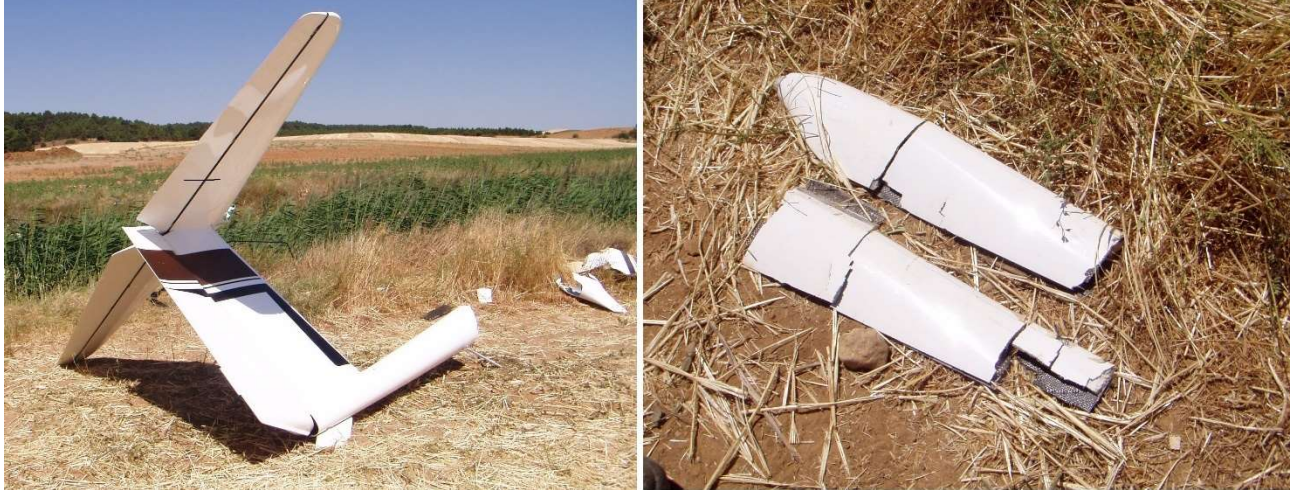
Figura 4. Empenaje y palas de la hélice

Se cortaron los cables que unían el conjunto de cola al resto del fuselaje, y se sacó el mismo del cauce del arroyo con objeto de comprobar su estado. Se observó que tanto el timón de dirección como el de profundidad no presentaban ningún daño.

Se localizaron los fragmentos de las palas de la hélice y de los carenados de las ruedas. A partir de los restos encontrados se reconstruyeron las palas, indicando los daños en las mismas que se habían roto a flexión, no presentando daños por giro en los bordes de ataque de estas.
