Informe técnico

ULM A-022/2022

Accidente ocurrido el día 24 de julio de 2022, a la aeronave AEROPRAKT A-20, matrícula EC-ZYS, en el campo de vuelo de Prat de la Plana, en Moiá (Barcelona)

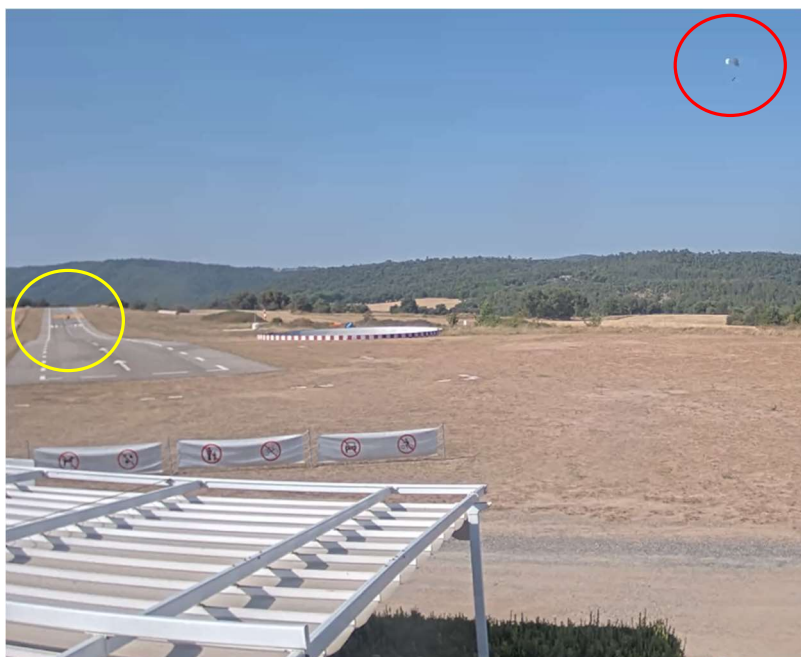
Un piloto de parapente con motor se encontraba volando a unos 70 m de altura y poca velocidad al oeste del campo de vuelos y fue testigo del accidente. Según su declaración, vio a la aeronave aterrizar sin novedad y escuchó el motor de la aeronave acelerar (para despegar). A partir de ahí, la aeronave se fue al aire realizando un balanceo a derechas a muy poca altura, otro a izquierdas y después, según su declaración, ascendió rápidamente con un gran ángulo de asiento a la vez que realizó un fuerte viraje a derechas que condujo a la aeronave hasta el suelo, impactando primero con la punta del semiplano derecho, luego con el morro y terminando en posición invertida sobre el terreno adyacente a la pista.

Fig. 1: Cuarta toma y despegue (aeronave en círculo amarillo) y ubicación del testigo (círculo rojo)

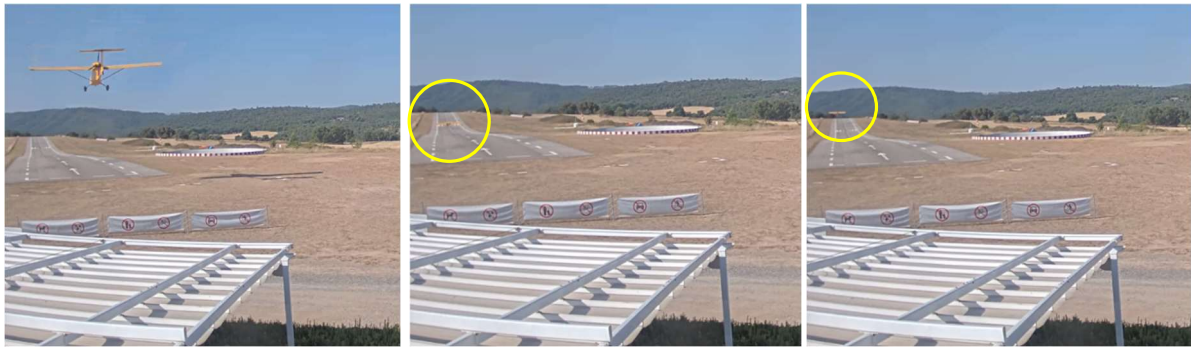
- 09:30 h: Despegue por la pista 19.
- 09:41 h: Primera toma y despegue por la pista 19. Al despegar y ganar altura se incorpora al circuito a izquierdas.

Figs. 3, 4 y 5: Primera toma y despegue a las 09:41 h

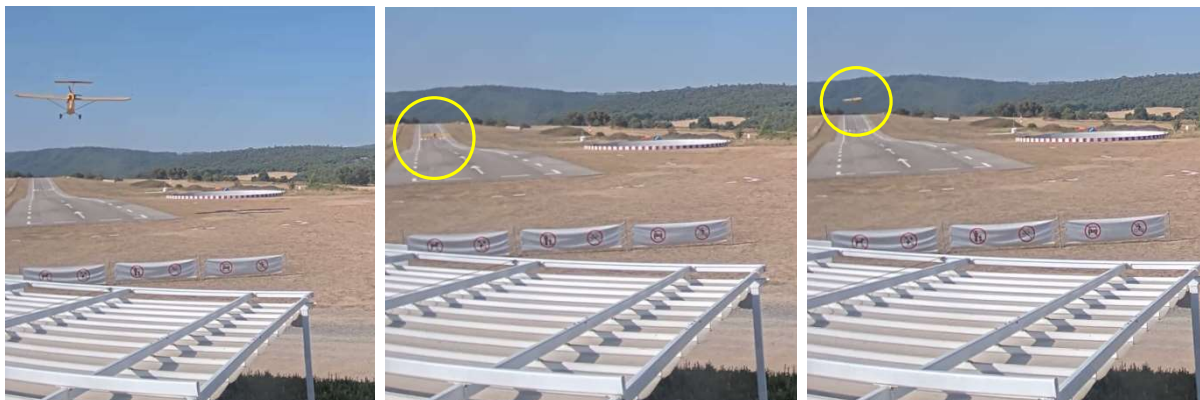
- 09:44 h: Segunda toma y despegue por la pista 19. Al despegar y ganar altura se incorpora al circuito a izquierdas.

Figs. 6, 7 y 8: Segunda toma y despegue a las 09:44 h

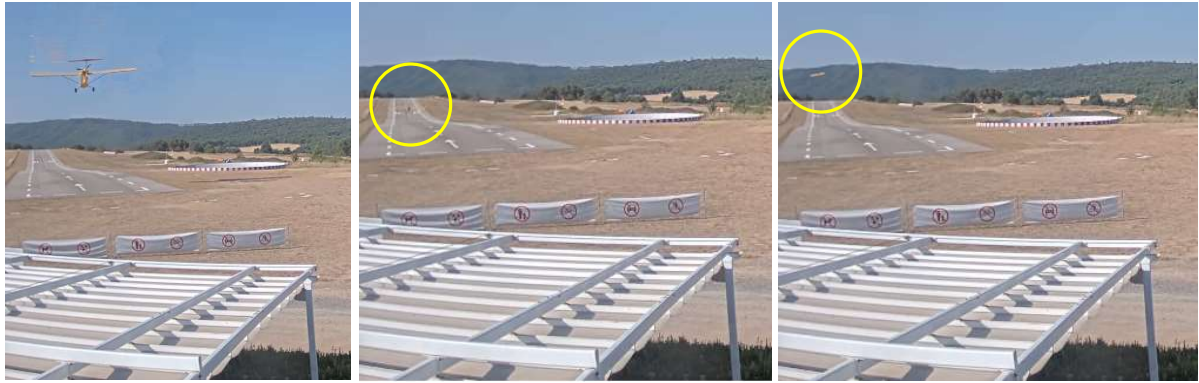
- 09:47 h: Tercera toma y despegue por la pista 19. Al despegar y ganar altura se incorpora al circuito a izquierdas.

Figs. 9, 10 y 11: Tercera toma y despegue a las 09:47 h

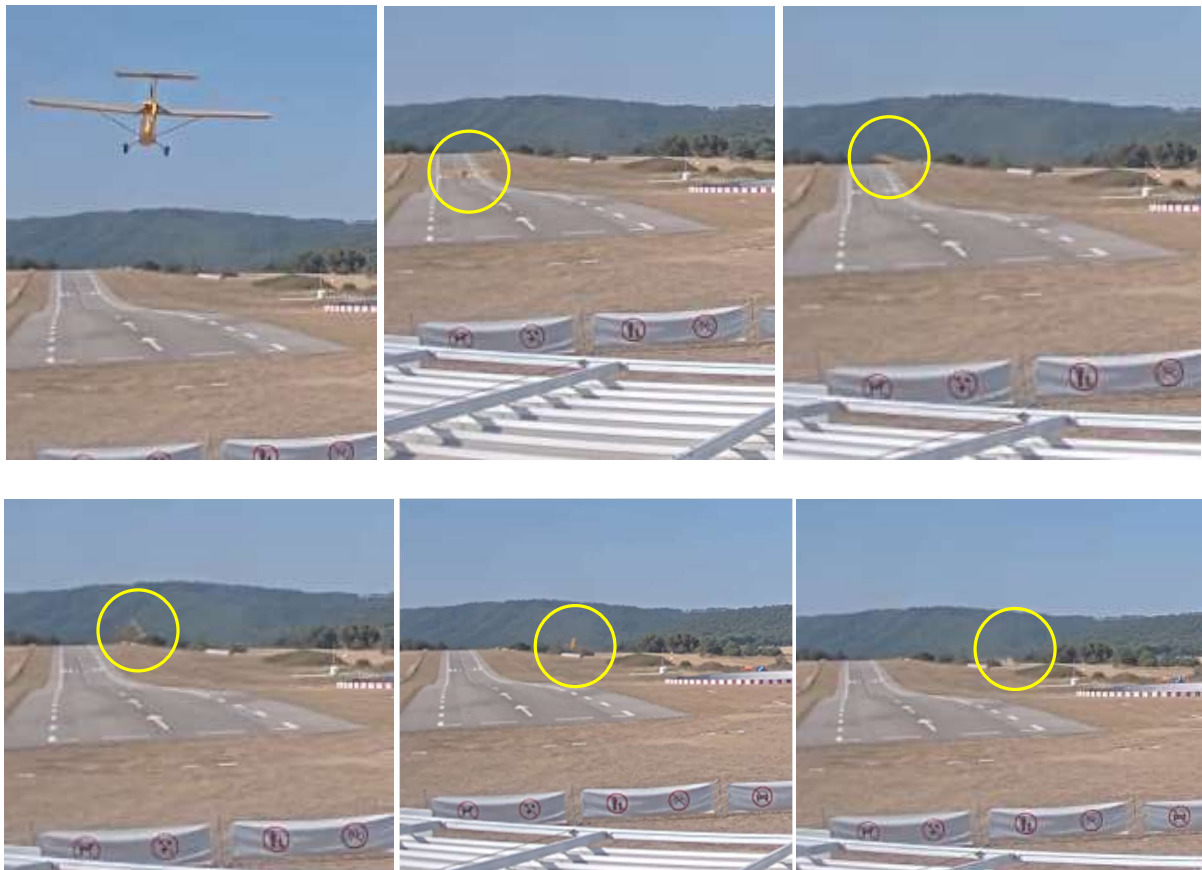
Figs. 12, 13, 14, 15, 16 y 17: Cuarta toma y despegue (accidente) a las 09:50 h

Respecto a la cuarta toma, la aproximación y la toma (figuras 12 y 13) se produjo de forma muy similar o prácticamente igual que en las tres precedentes, siendo el breve recorrido en tierra para ganar velocidad también como los anteriores.

Sin embargo, el ascenso inicial (figura 14) de esta cuarta toma y despegue fue diferente: la aeronave se desvió a la derecha del eje de la pista e inició un ascenso con gran ángulo de asiento y gran ángulo de balance a derechas (figura 15). Esta condición inusual no fue corregida por el piloto y la aeronave terminó impactando contra el terreno en la actitud que muestra el vídeo y muestran los daños encontrados en la aeronave: primero impactó con la punta del semiplano derecho con escasa velocidad horizontal, a continuación, con la parte lateral derecha de la cabina y el morro, para seguidamente completar el giro alrededor del eje longitudinal de la aeronave a derechas y llegar al suelo en posición invertida. La escasa dispersión de restos y arrastre confirman también que la velocidad de la aeronave al llegar al suelo tenía poca componente horizontal.

Una vez sobrevenida la cardiopatía isquémica aguda la incapacitación del piloto para poder seguir comandando el vuelo muy probablemente fue prácticamente instantánea. Por ello es razonable pensar que esta situación sucedió después de que el piloto metiera gases para irse al aire e iniciase la rotación. Tanto el vídeo del accidente como el testigo que volaba en el parapente con motor indican que hasta la rotación de la cuarta toma y despegue el vuelo era normal sin nada que reseñar.

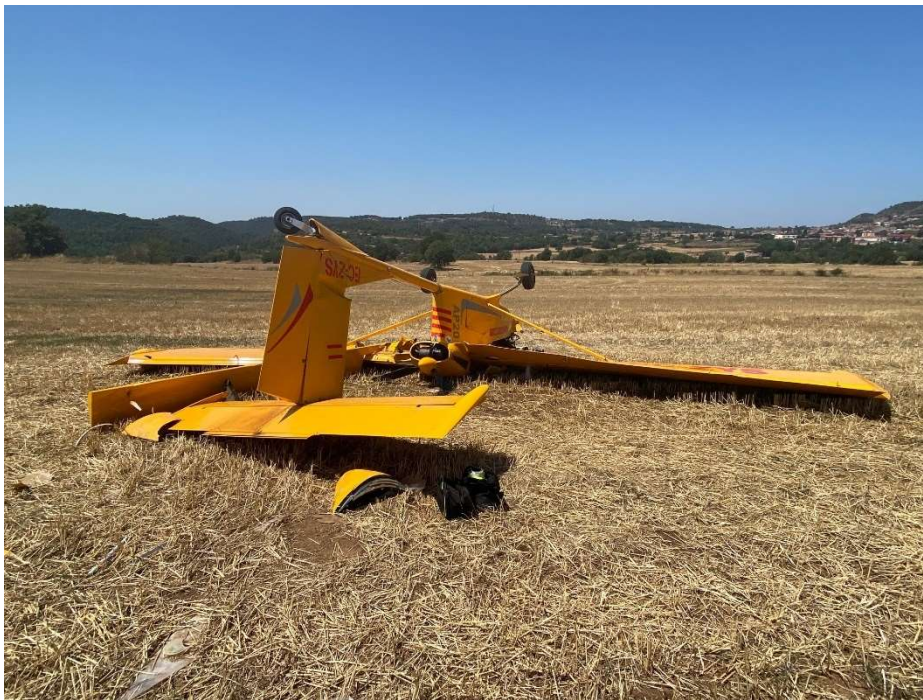
La aeronave impactó contra el terreno con escasa velocidad horizontal y con una actitud de fuerte ángulo de balance a derechas y morro abajo. Inicialmente golpeó contra el terreno con la punta del semiplano derecho, después con la parte lateral derecha de la cabina y el morro, para finalmente quedar invertida apuntando hacia 290° aproximadamente.

Prácticamente no hubo arrastre sobre el terreno, y desde el punto de impacto inicial de la punta del semiplano derecho hasta su ubicación final había 14 m. Entre el punto de impacto inicial y la aeronave se encontraba parte de la cubierta transparente de la cabina y partes desprendidas del morro de la aeronave. No hubo más dispersión de restos.

Fig. 18: Aeronave tras el accidente

Los daños se concentraban fundamentalmente en el semiplano derecho (en su punta de plano, flaperón desprendido por el golpe y semiplano doblado a lo largo de su cuerda a un tercio del encastre), cabina, fuselaje, y en el semiplano izquierdo en menor medida. El empenaje de cola se dañó al golpear el terreno y quedar reposando en posición invertida, y dos de las tres palas del motor estaban rotas (una cerca del encastre, a unos 20 cm de este, y otra por la mitad de su longitud). La forma de las fracturas de las palas denota que el motor estaba suministrando potencia en el momento del accidente.
