Informe técnico

ULM A-026/2022

Accidente ocurrido a la aeronave TECNAM P2004 BRAVO, matrícula EC-ZSV, el 27 de agosto de 2022 en Lumbier (Navarra)

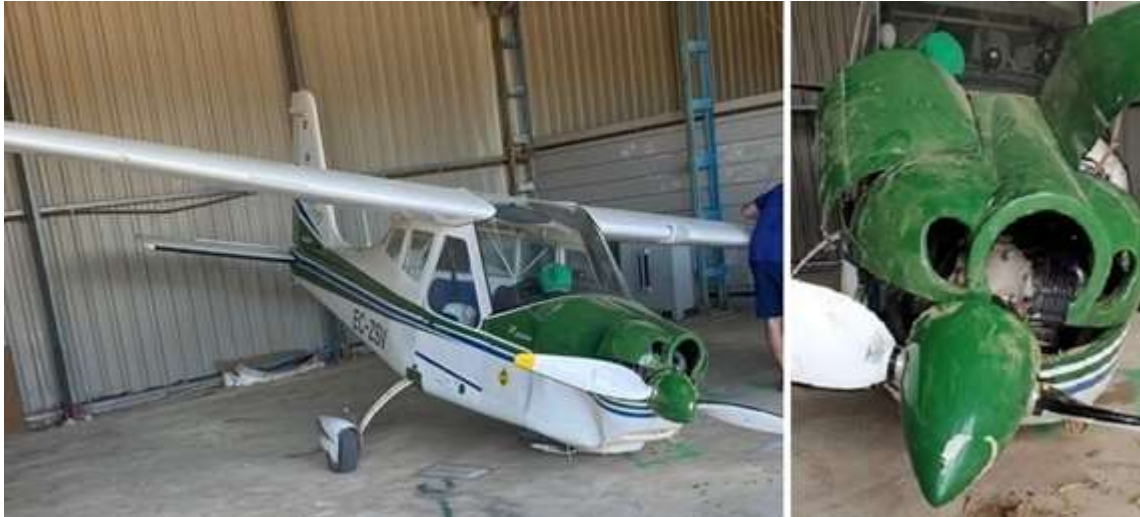
Figura 1. Aeronave EC-ZSV

La aeronave sufrió la rotura de la pata de morro, así como daños en el tren principal izquierdo, cono de la hélice y bancada del motor.

En las imágenes de la Figura 1 se observa la aeronave tras ser retirada al hangar en que era estacionada.

Se observaron daños que afectaban principalmente al tren de aterrizaje y bancada del motor de la aeronave, habiéndose producido en la toma el plegado de la pata de morro y del tren principal izquierdo debido al impacto sufrido.

Tras producirse un desplome con morro alto, ya no hay margen para realizar una maniobra de motor y al aire. Aunque el piloto decidió aplicar potencia para hacer dicha maniobra, no se compensó lo suficiente, desviándose el avión hacia la izquierda e impactando la rueda

de morro con la pista, ocasionándose daños en el tren delantero y en la bancada del motor, y quedando la aeronave detenida en la franja izquierda.

La causa del accidente fue la ejecución incorrecta de la maniobra de recogida, lo que provocó un contacto anormal de la aeronave con la pista.
