Informe técnico

ULM A-027/2022

Accidente ocurrido el día 08 de septiembre de 2022 a la aeronave ULM ICP Savannah, matrícula EC-FO4, en el aeródromo de La Morgal, Lugo de LLanera (Asturias)

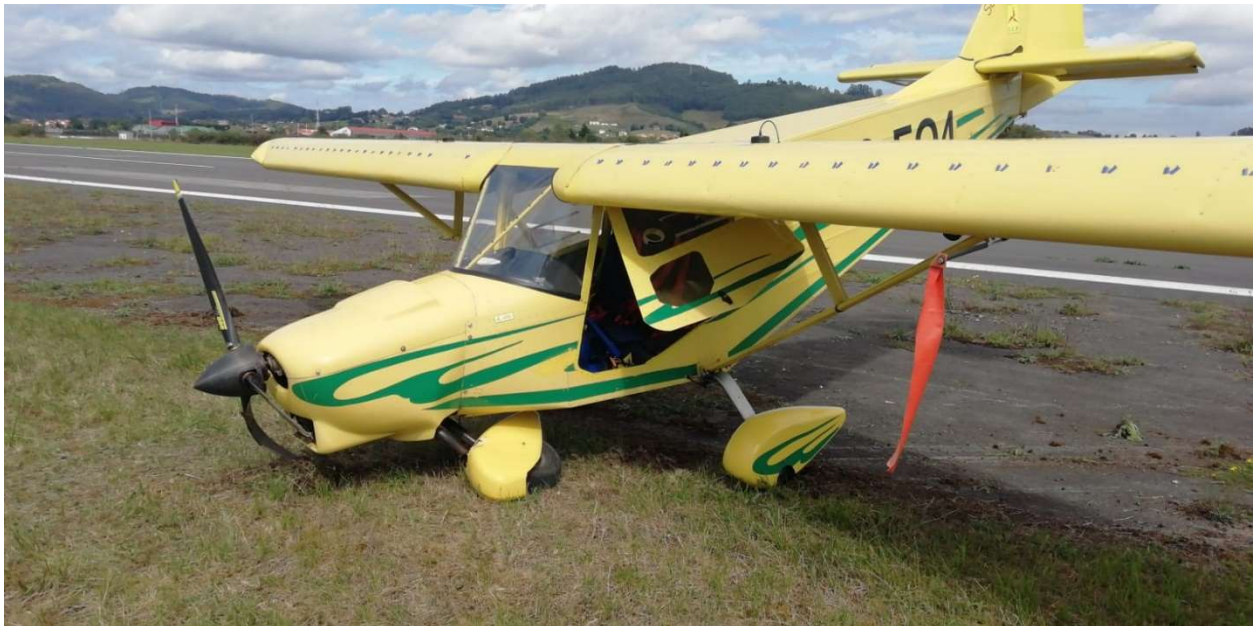
Finalmente, la aeronave quedó detenida a diez metros fuera del borde de la pista con la pata de morro rota y plegada hacia la izquierda, aunque no desprendida, y apoyada sobre el morro y la hélice.

Fig. nº 1,- Posición final del ULM, fuera de pista, y daños sufridos.

Los ocupantes salieron del avión sin dificultad e ilesos. Además de la pata delantera o de morro se dañaron las tres palas de la hélice, el carenado de la pata derecha del tren de aterrizaje y el extremo del plano derecho por contacto con la superficie de pista.

La aeronave sufrió la rotura de la pata de morro, aunque no llegó a desprenderse totalmente. Se dañaron las tres palas de la hélice por impacto con la superficie de pista. El extremo del plano derecho tocó también la superficie de pista y sufrió deformaciones.

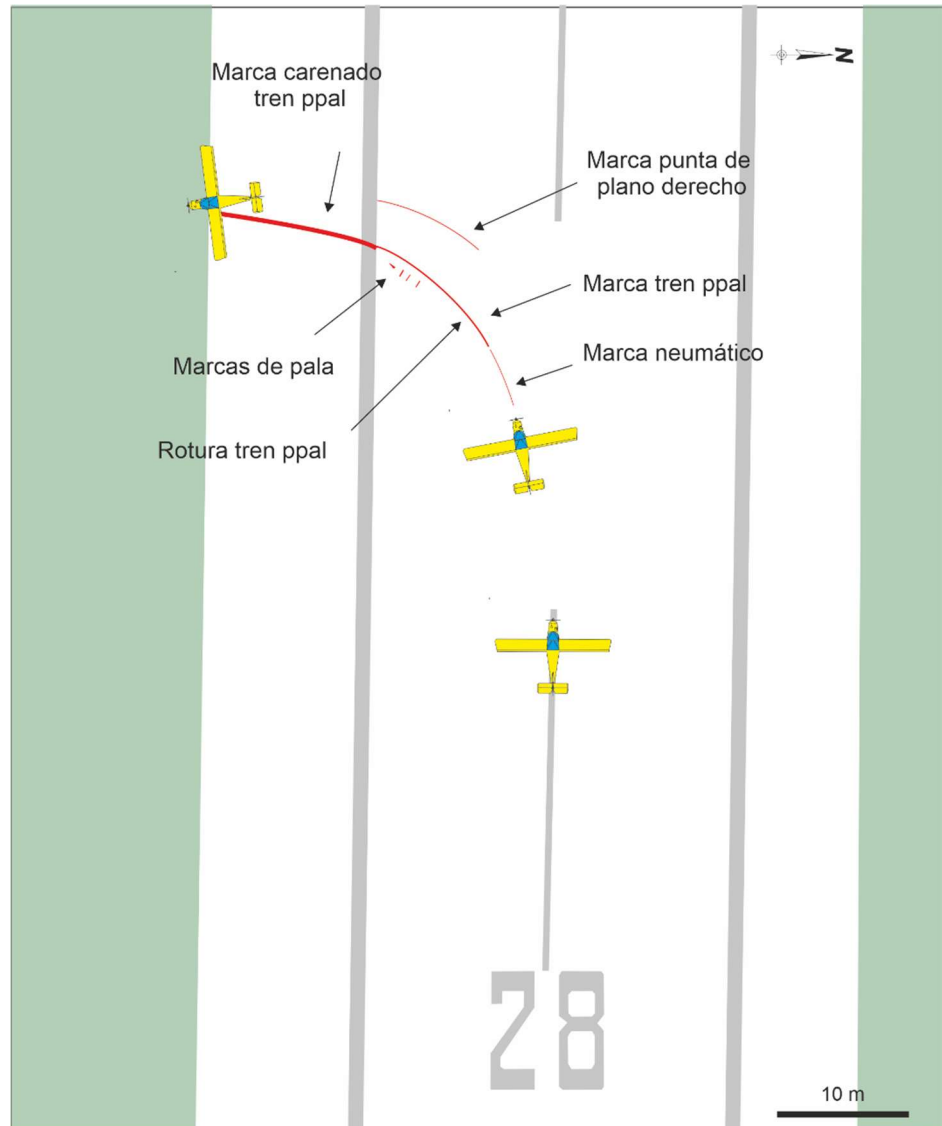
Examinadas las huellas dejadas sobre la superficie, se aprecia el inicio de marcas del neumático delantero, tres metros a la izquierda del eje de pista, con una inclinación en aumento hacia la izquierda y que luego se transforma en huella de roce con elementos metálicos de la pata de morro, y unos cinco metros después, se aprecia como esta huella se transforma por el colapso de esta pata.

Coincidiendo con este colapso aparecen a la izquierda huellas discontinuas del impacto de las palas de la hélice con la superficie, hasta cuatro marcas, y a la derecha una huella continua del contacto del extremo del plano derecho. A la izquierda, un poco más adelante, también aparece una huella de anchura mayor producida por el carenado de la pata de morro, ya que esta pata cedió hacia la izquierda y su carenado del lado derecho quedo en contacto con la superficie.

Las huellas sobre la superficie de pista continúan hasta salir de la zona asfaltada, con un ángulo de más de 50° a la izquierda del eje, hasta detenerse después de recorrer el ULM hasta 20 metros fuera de pista y apoyada la aeronave sobre una pala de la hélice que fue penetrando en el suelo de hierba.

Fig. N° 2.- Croquis de huellas y recorrido del ULM.

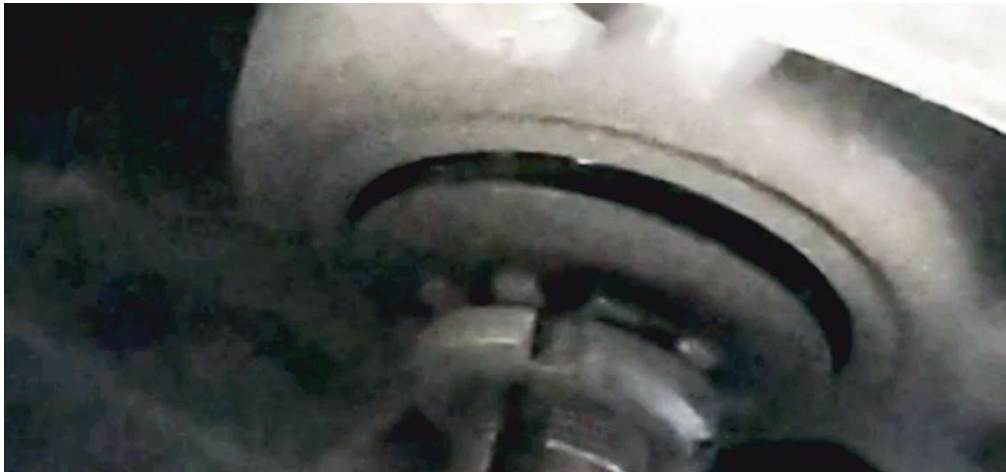
El examen de la pata de morro indica que rompió por flexión lateral en su parte superior, sin que se apreciaran holguras de montaje anteriores a ésta. El examen de su rueda mostró una gran

holgura en su cojinete central indicando el fallo de este elemento, sin que tuviera indicios de aflojamiento en su reten o cierre.

Fig N° 3.- Holgura del cojinete en el eje de la rueda de morro.

El fallo del cojinete del eje de la rueda de morro, que presenta un bamboleo de la rueda y gran holgura de este movimiento, explicaría el posicionamiento cruzado de la rueda tras el contacto con la superficie de pista y la aparición de una fuerza lateral incontrolable para el piloto.

El antecedente del cambio del cojinete de la rueda de morro en el último año, parece indicar que está sometido con frecuencia a sobre-esfuerzos, probablemente laterales, que pueden ser debidos a la presencia frecuente de viento con una componente lateral en el aterrizaje/despegue desde las pistas del aeródromo de La Morgal, bien a una técnica de aterrizaje de los pilotos del
