Informe Técnico

ULM A-029/2022

Accidente ocurrido el día 01 de octubre de 2022 a la aeronave RANS COYOTE II S 6ES VF EC912, matrícula 32GX, en el término municipal de El Álamo (Madrid).

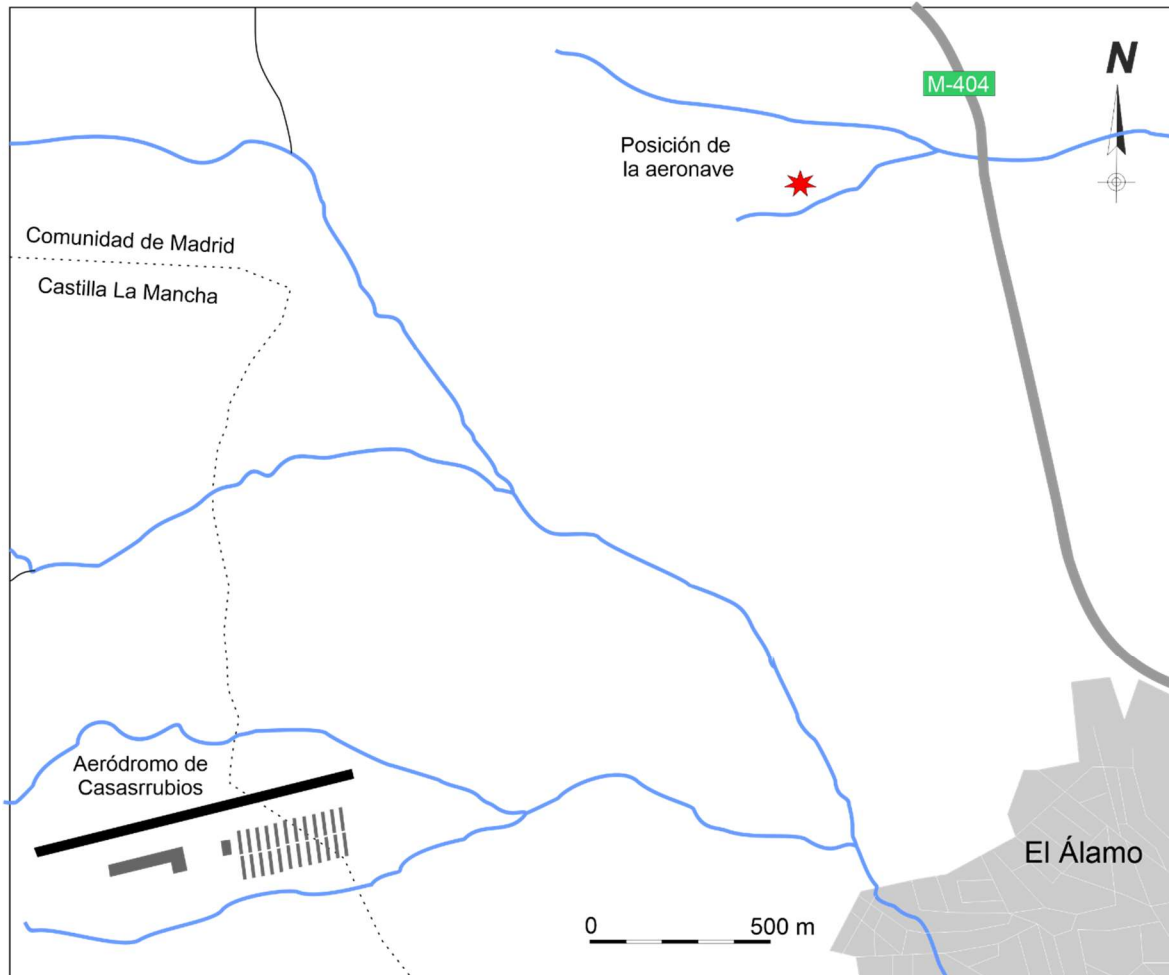
Fig. nº1.- Croquis de situación de la aeronave

Tras la toma de contacto la aeronave rodó por el terreno sin contratiempos hasta que, al encontrarse transversalmente con una pequeña elevación, la pata derecha del tren principal de aterrizaje colapsó y la aeronave fue arrastrándose por el terreno hasta detenerse completamente.

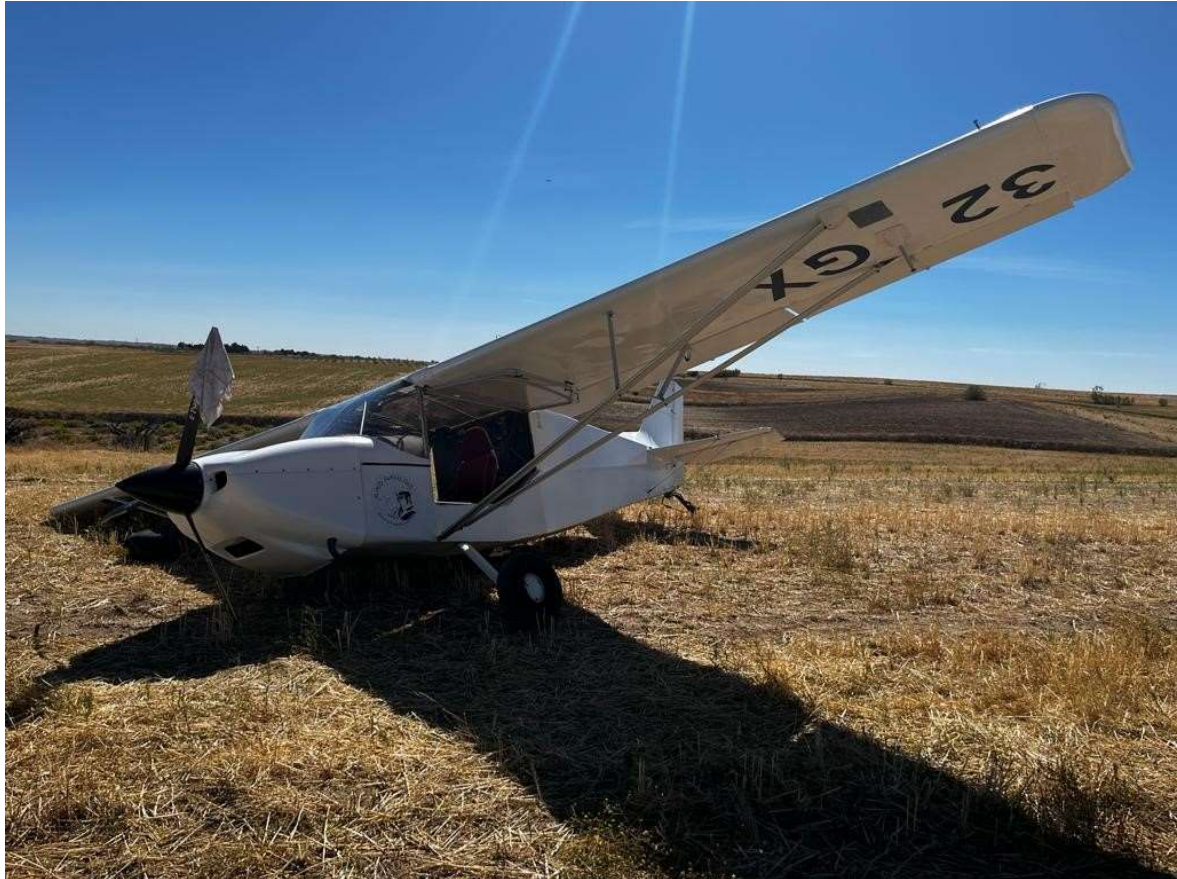
Fig. nº 2.- Estado final de la aeronave

Estaban dispuestos de tal manera que permanecían apoyados sobre el suelo con la parte inferior del fuselaje, con la pata izquierda del tren principal y con la punta del plano derecho.

La aeronave presentaba roturas en la parte inferior derecha del fuselaje y en la punta del plano derecho, además de deformaciones en dicho plano. La pata derecha del tren principal estaba rota y desprendida de la aeronave.

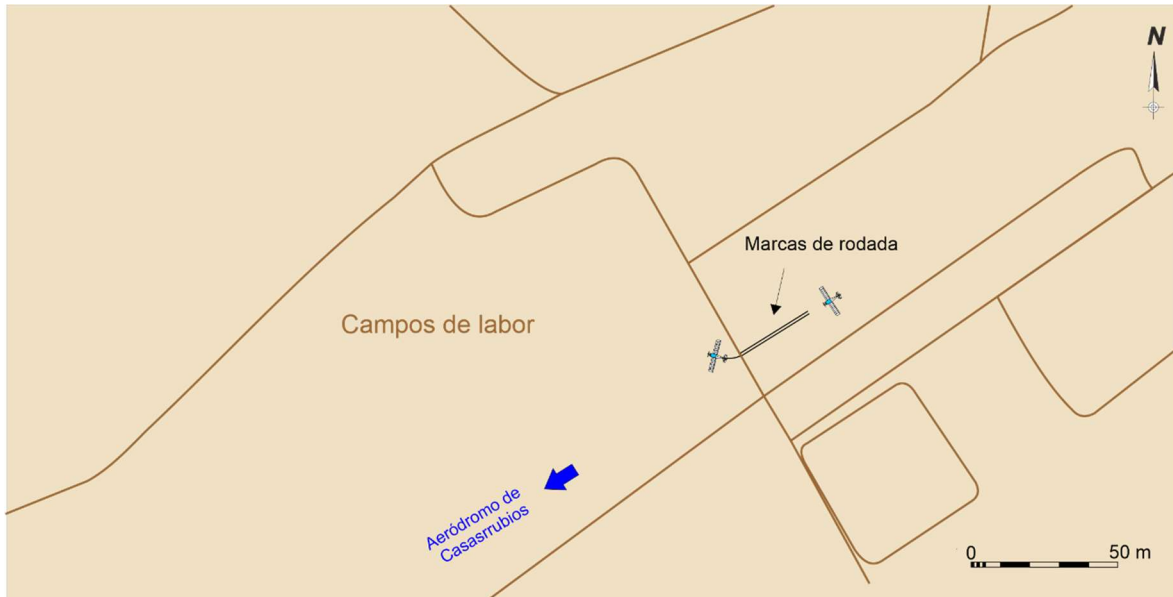
Fig. nº 3.- Croquis de huellas sobre el terreno

Las huellas sobre el terreno estaban distribuidas a lo largo de 36 m de longitud, consistentes en un primer tramo, en dos líneas longitudinales paralelas entre sí hasta el cruce con un suave talud existente en dirección transversal al avance de la aeronave, y un segundo tramo consistente en una huella más marcada sobre el terreno de 9 m de longitud hasta el lugar donde se encontraba la aeronave.

La disposición de las huellas sobre el terreno se corresponde, en el primer tramo de 27 m, con el contacto de las ruedas del tren principal durante el rodaje de la aeronave sobre el terreno, y en el segundo tramo de 9 m con el contacto y arrastre del fuselaje de la aeronave

sobre el terreno, una vez que la pata derecha del tren de aterrizaje colapsara durante el contacto con el talud existente.

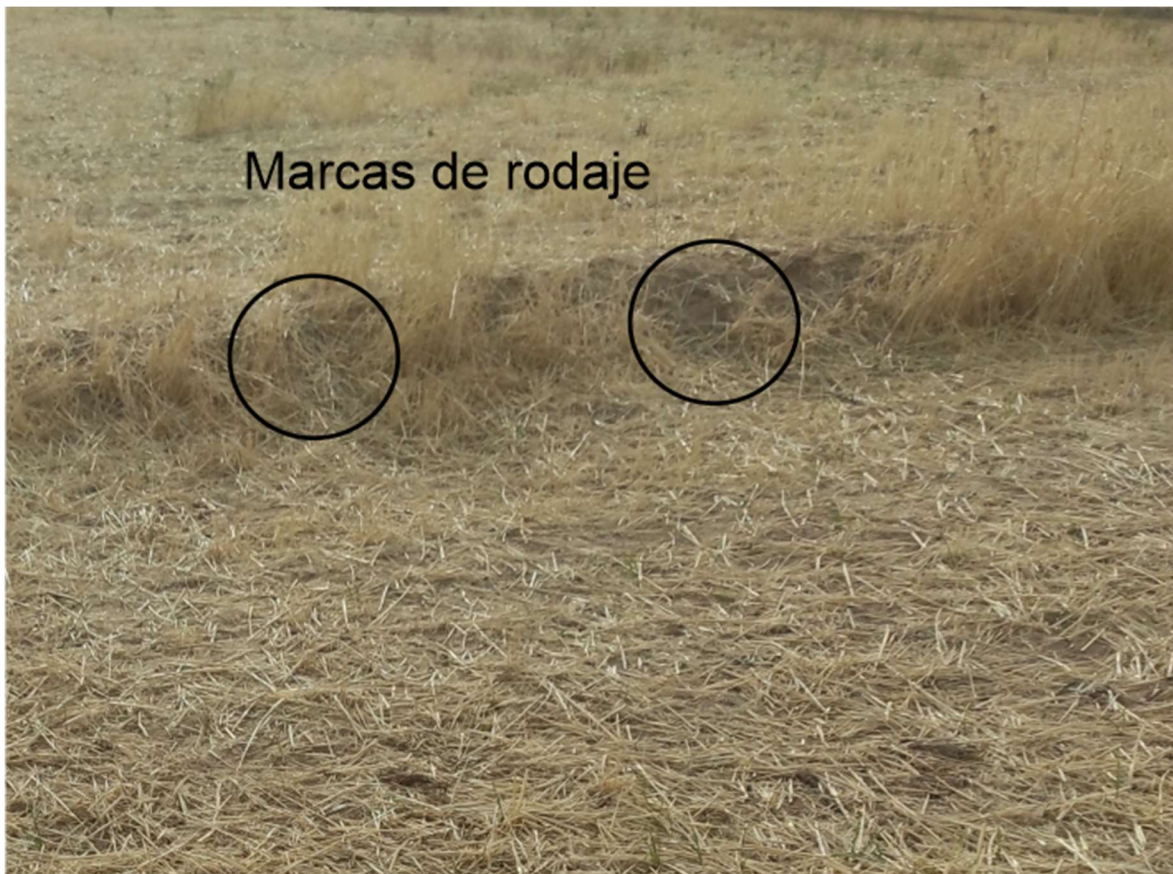
Fig. nº 4.- Detalle de huellas a su paso por la elevación del terreno

Según lo indicado por el piloto y acorde con las huellas sobre el terreno, la operación, incluida la toma de contacto, se desarrolló con normalidad hasta el momento en que la aeronave encontró un talud durante su rodaje, que provocó el colapso de la pata derecha del tren de aterrizaje.

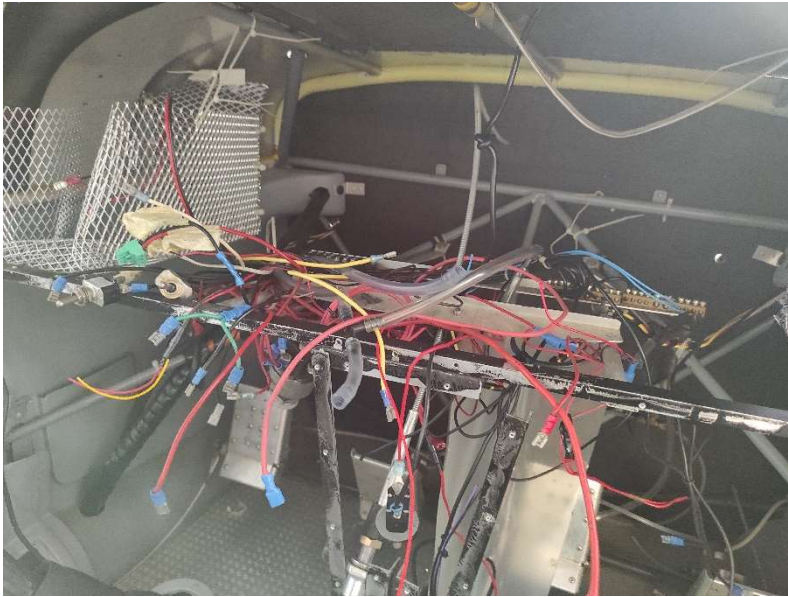
Fig. nº 5.- Estado de circuitería eléctrica en el interior de la aeronave

En el momento de acceso a los restos, la aeronave se encontraba desmontada y preparada para su transporte. La instrumentación de cabina había sido retirada de la misma, con anterioridad a la notificación del accidente a la CIAIAC, cortando la circuitería eléctrica correspondiente, alterando los restos e interfiriendo en la investigación.

Durante el período de comentarios, el piloto informó de un posible problema de sulfatación interna en la llave de conexión de la batería.

A partir de este punto no se ha podido inspeccionar el estado de la circuitería de distribución a los diferentes instrumentos y al motor de arranque, dado que habían sido manipulados y retirados de la aeronave en su mayor parte.
