## **ULM A-030/2022**

### **Accidente ocurrido el día 1 de octubre de 2022 a la aeronave VALBUENA STORCH CL con matrícula de pruebas EC-545 en el aeródromo Valle Amblés en el término municipal de El Salobral (Ávila, España)**

## ULM A-030/2022

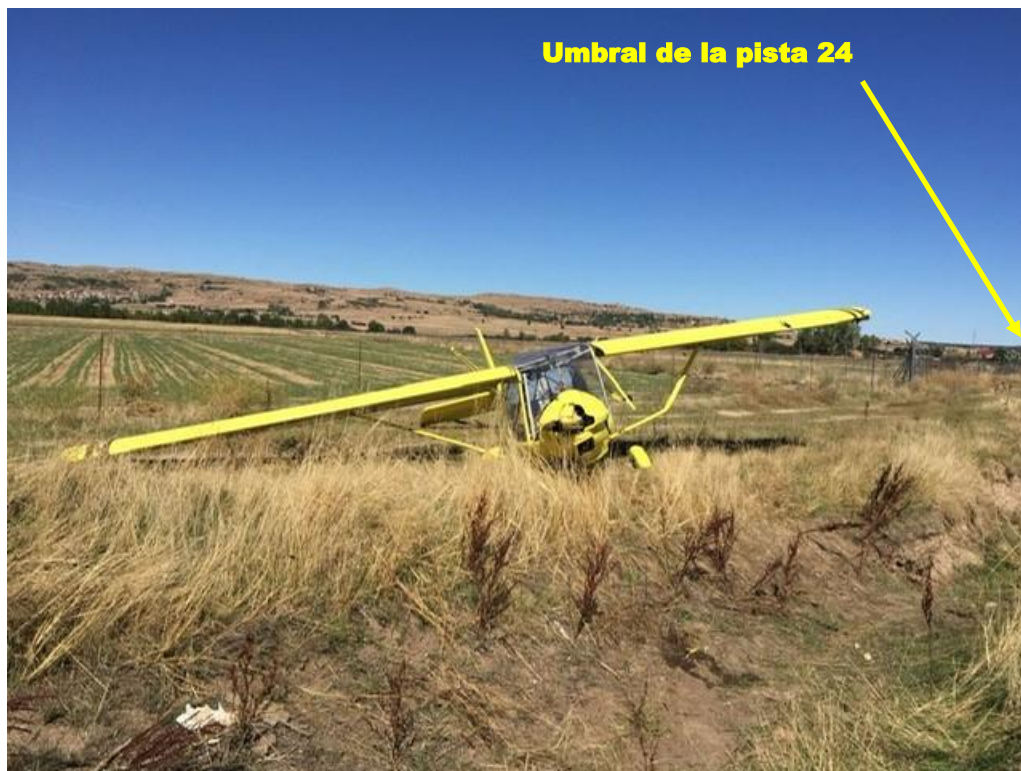
Al descender golpeó contra una valla de 1 m de altura y cayó junto a un camino, quedando detenido en una acequia que estaba seca y también tenía aproximadamente 1 m de profundidad. Al tocar en el terreno se rompió la hélice y la pata derecha del tren principal. También se dañó ligeramente la punta del plano derecho.

La aeronave quedó parada en el punto de coordenadas 40° 36' 22,20" N - 4° 47' 2,46" O, a 400 m de distancia del umbral de la pista 24 y 70 m a la derecha de la prolongación del eje de pista.

**Figura 1 Posición final de la aeronave**

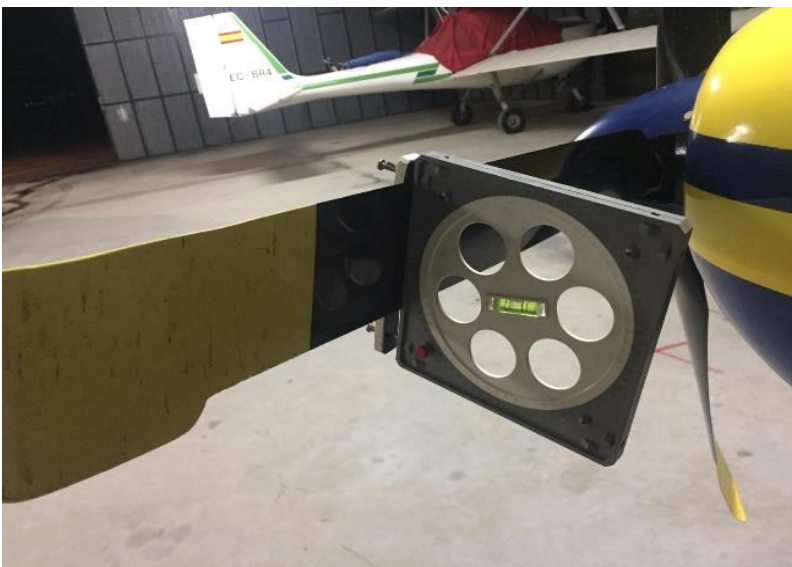
De acuerdo con la información que proporcionó el propietario, para el montaje de la hélice se usó un equilibrador para ajustar la masa y equilibrio relativo entre las palas. Y posteriormente, un nivel y un útil que lleva una escala graduada con distintos ángulos para que las tres palas tuvieran el mismo paso.

**Figura 3 Útil para ajustar el paso**

El método de prueba y error que usaron para ajustar el paso no es el que debía llevar, sino que se debería haber usado una hélice maestra que sí proporciona el paso adecuado para el modelo de motor concreto.

El útil utilizado se debe de usar para asegurarse de que las palas de la hélice están bien montadas y equilibradas, pero no es el mejor método para ajustar el paso.

Si se utiliza este útil, aunque se alcancen las revoluciones indicadas en el manual del motor, cuando el motor se calienta, debido a las dilataciones de los distintos elementos, las revoluciones siempre bajan, por lo que, aunque parezca que el paso que se le ha dado a la hélice es el adecuado, las revoluciones que se obtienen durante el ajuste son menores y por eso la tracción de la hélice no suele resultar suficiente.

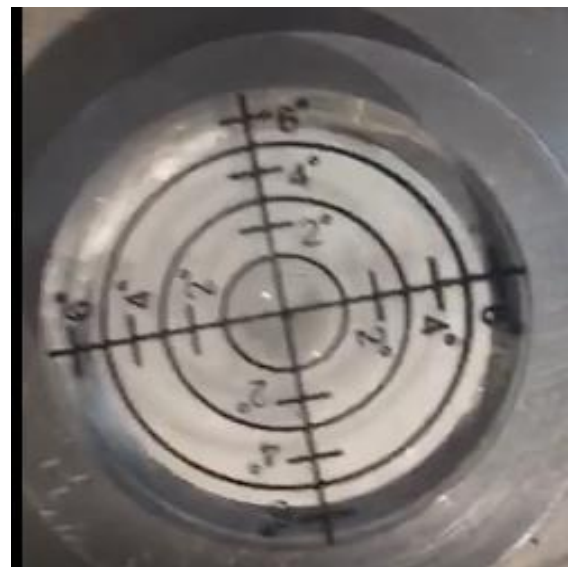
**Figura 4. Equilibrador para la hélice**

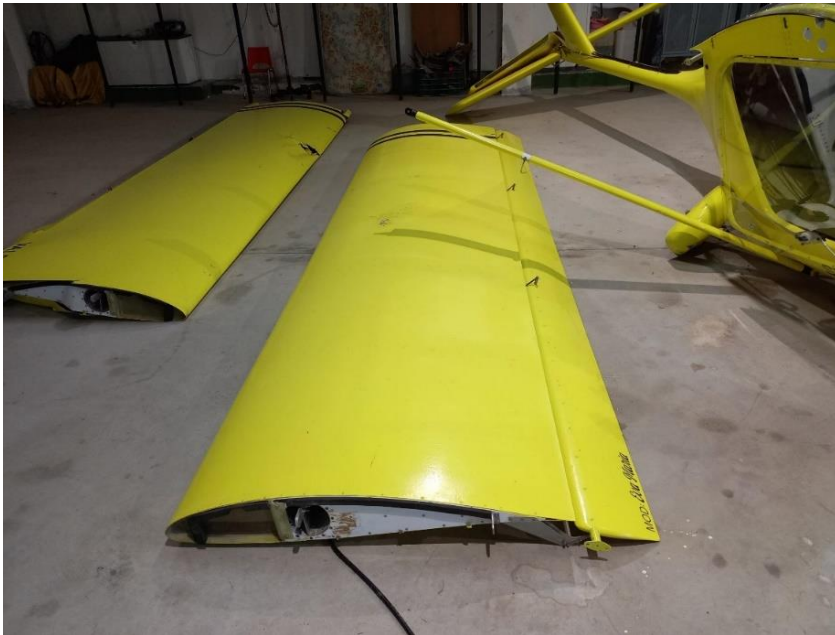
El plano izquierdo tenía más daños que el derecho, con alguna abolladura en el extradós y en la zona del encastre. El flaperón estaba un desprendido en la zona del encastre del plano. En la parte del intradós presentaba algún daño en la zona del medio. El plano derecho casi no tenía daños.

**Figura 6. Planos desmontados con pocos daños**

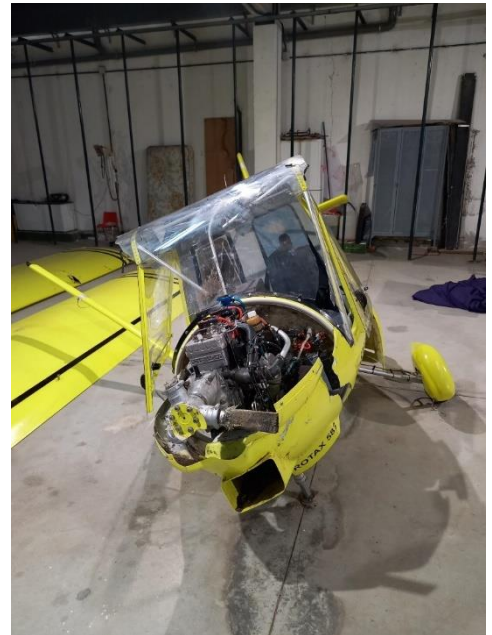
Dos de las palas de la hélice estaban arrancadas desde el encastre y no se encontraron. La otra tercera estaba rota desde un tercio de su longitud aproximadamente. Tampoco se encontró el trozo que faltaba.

La pata delantera estaba doblada hacia la derecha visto desde frente (a la izquierda en el sentido del vuelo). La rueda estaba empotrada debajo del fuselaje a la derecha (según la dirección de vuelo) de su posición original y separada del resto de la pata.

La pata izquierda no estaba doblada y conservaba el carenado. La rueda derecha estaba doblada hacia la derecha según el sentido de vuelo y también conservaba el carenado.

**Figura 7. Daños en la aeronave**
