Informe técnico

ULM A-031/2022

Accidente ocurrido el día 17 de diciembre de 2022 a la aeronave Tecnam P92 ECHO SUPER, matrícula EC-EJ9, en el término municipal de Villamarciel (Valladolid, España)

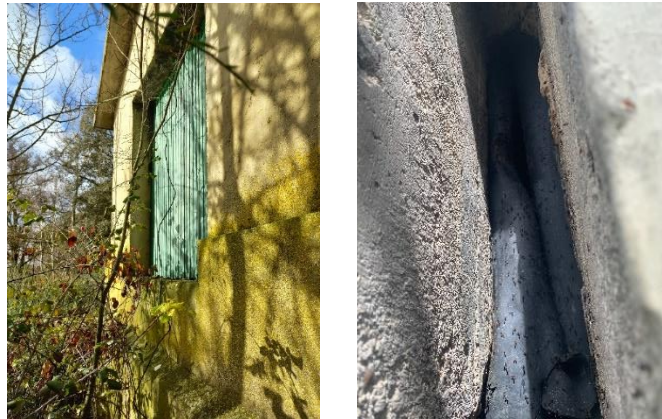
La aeronave, que volaba a muy baja altura en el momento del accidente, colisionó con el cable de acero trenzado que unía las dos orillas del río, uno de los extremos del cable salía de una caseta que albergaba la instalación aérea auxiliar (el extremo más septentrional) de la estación de aforos de Villamarciel y el otro estaba anclado a un dado de hormigón directamente cimentado en el terreno. Durante el impacto, el extremo más septentrional se soltó de la caseta. El cable consiguió retener a la aeronave, la cual quedó sumergida hasta su localización y posterior rescate. La fotografía de la izquierda muestra la caseta desde la que partía el extremo más septentrional del cable. Durante la investigación se observó que la citada caseta estaba dotada de una guía vertical para permitir el movimiento del cable y que el lado izquierdo de la guía presentaba cierta deformación (ver fotografía de la derecha):

Ilustración 2: Caseta desde la que partía el extremo más septentrional del cable

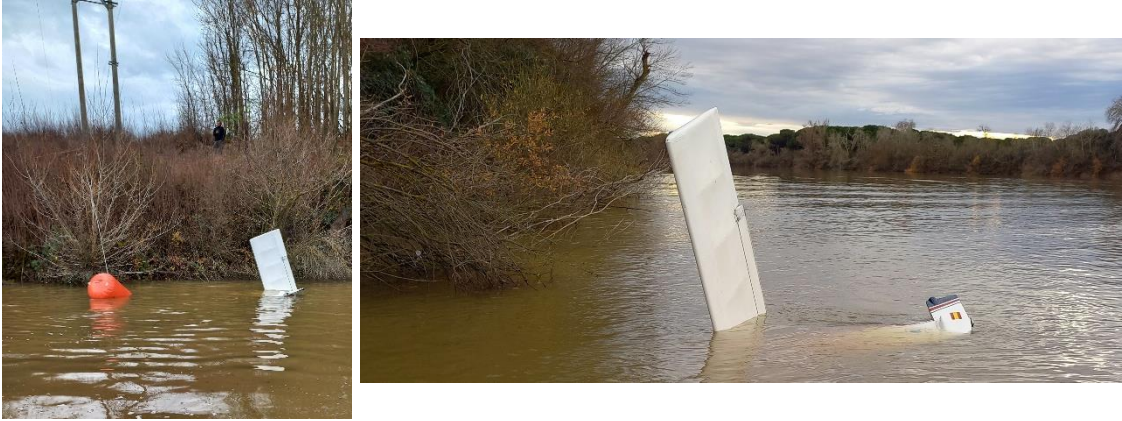
La aeronave impactó con las aguas del río Duero cayendo sobre su lado izquierdo, deformando su estabilizador horizontal izquierdo y doblando hacia atrás el tren principal izquierdo.

Una vez localizada, fue arrastrada aguas abajo con el fin de asegurarla. En las siguientes fotografías se aprecia el estabilizador horizontal derecho y el estabilizador vertical una vez asegurada al poste de tendido eléctrico próximo:

Ilustración 4: Detalle del estado de la aeronave tras ser asegurada

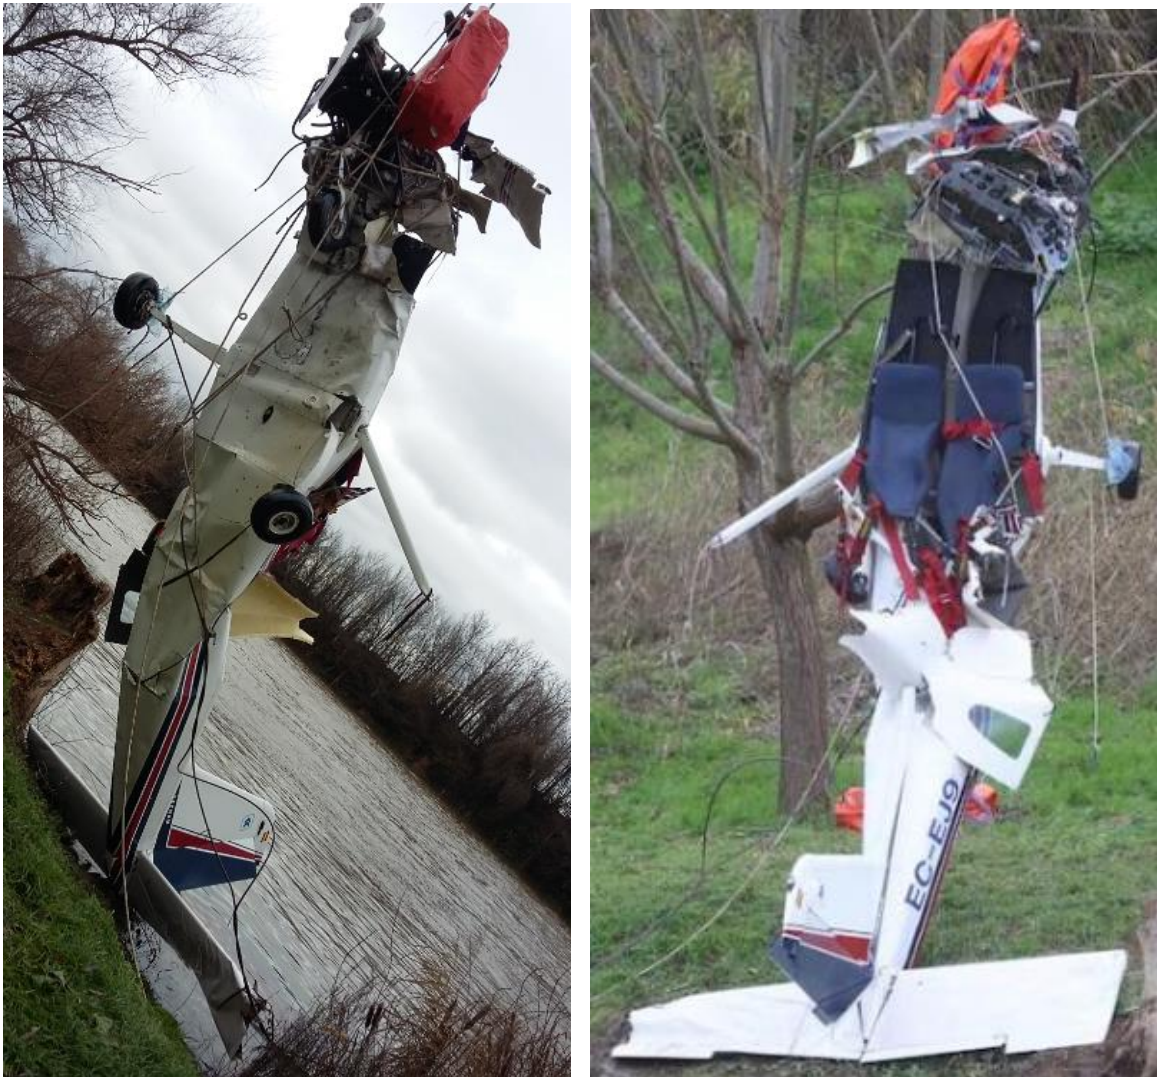
Ilustración 5: Imágenes del rescate de la aeronave del río Duero

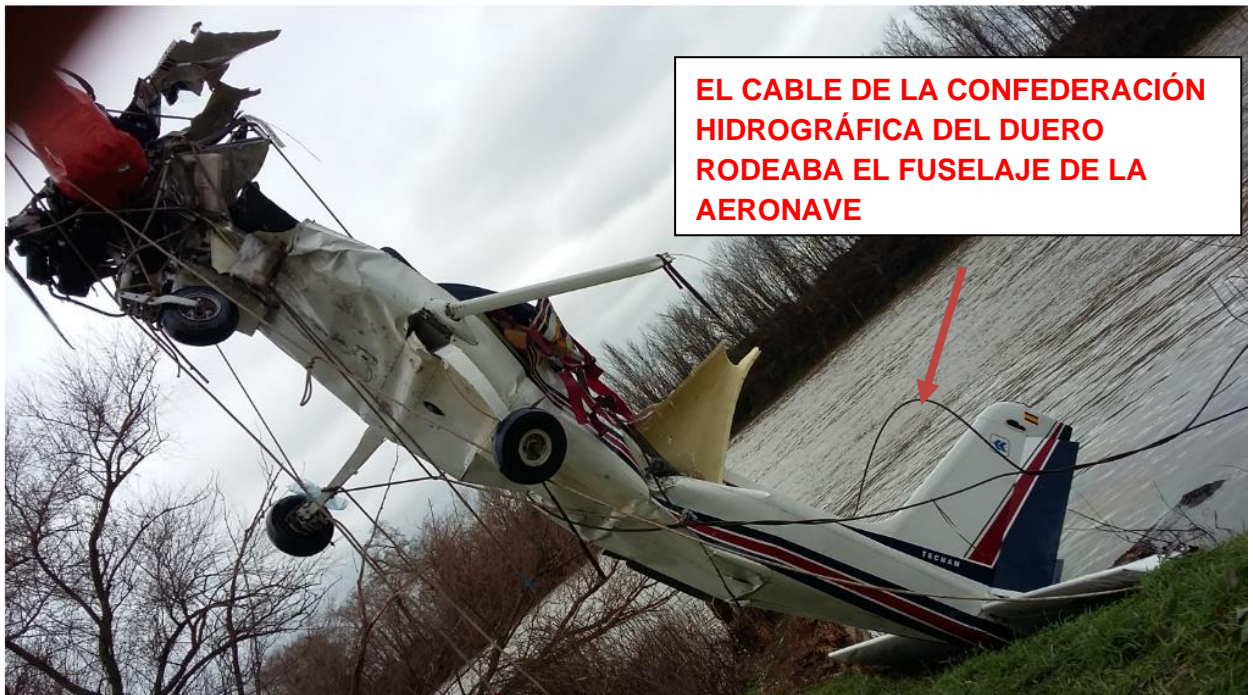
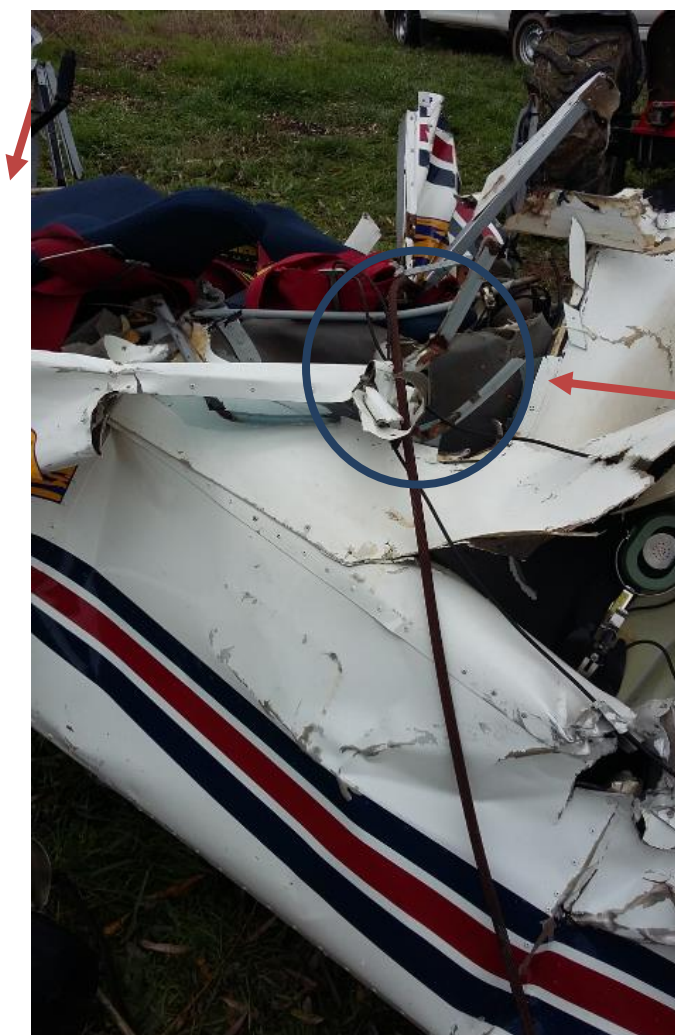
La aeronave colisionó con el cable con cierto alabeo negativo; es decir, con el plano izquierdo más bajo que el derecho. El cable dañó las palas de la hélice y posteriormente seccionó completamente el plano de la aeronave y parte superior de su fuselaje.

Además, las siguientes fotografías proporcionan detalles sobre cómo seccionó el cable a

la aeronave y cómo esta se enrolló con el mismo:

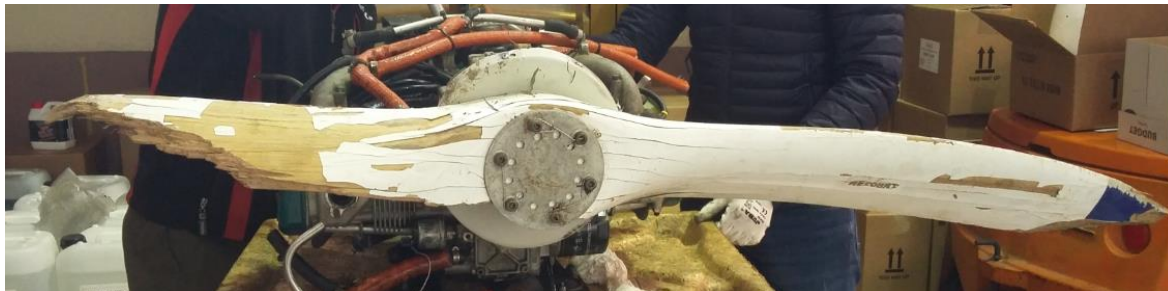
La hélice de la aeronave era bipala, de madera y presentaba diversos daños tras el impacto con el cable de acero y con las aguas del río Duero:

Ilustración 6: Hélice de la aeronave accidentada

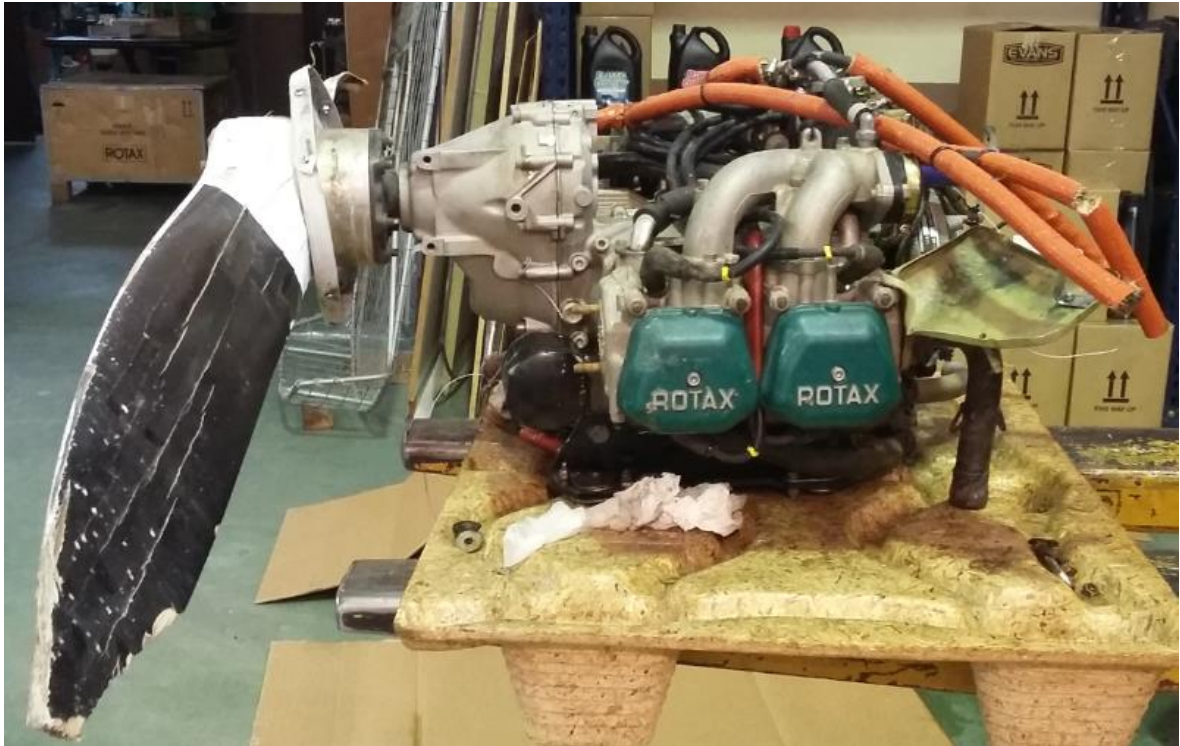
Ilustración 7: Motor de la aeronave accidentada

1.- Había gran cantidad de agua dentro del motor.

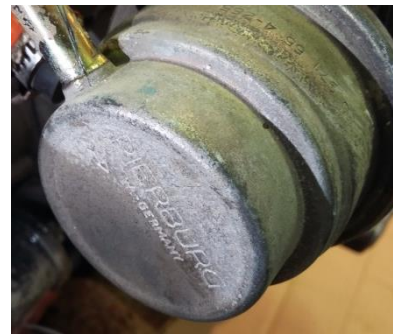
2.- La bomba de combustible era de la marca Pierburg Alemania. El Manual de Mantenimiento en Línea indica que hay que reemplazar la bomba cada 5 años. Dado que no constan registros de mantenimiento no ha sido posible determinar si la bomba de combustible había sido sustituida en el plazo indicado.

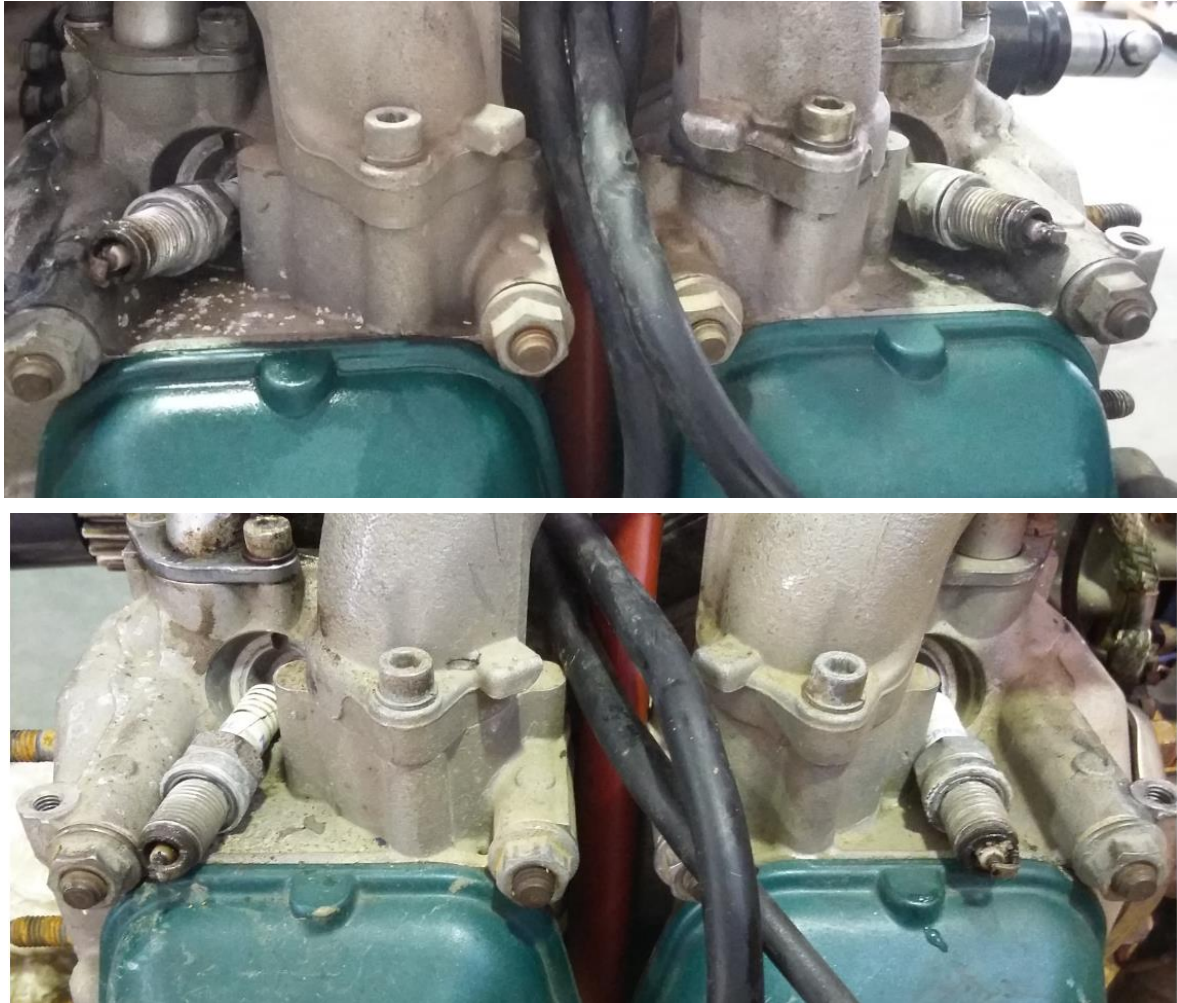
4.- La porcelana de las bujías de los cuatro cilindros presentaba un color blanquecino, como puede observarse en las siguientes fotografías, lo cual podría indicar que el motor había funcionado con una mezcla pobre de combustible:

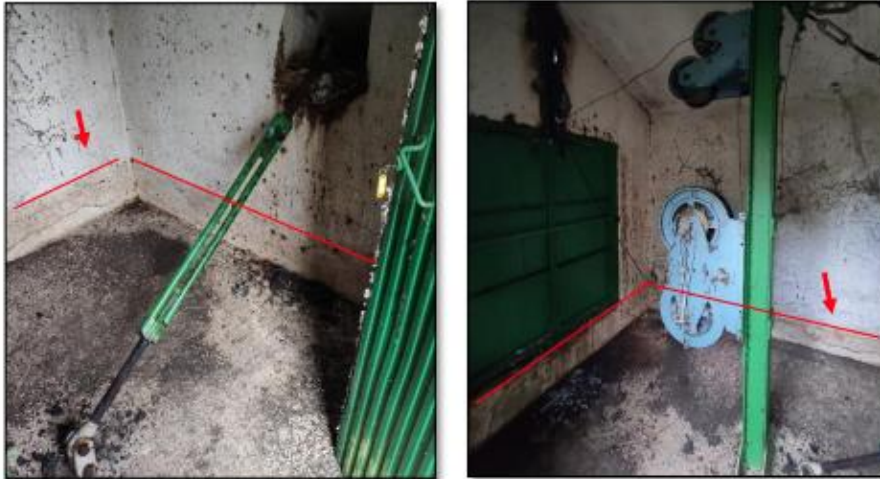
Tras el accidente, el día 11 de enero de 2023, la Confederación Hidrográfica del Duero accedió a la instalación auxiliar aérea. Se descubrió que no existía rastro alguno del cable principal, el extremo del tirante tensor que aloja el guardacable estaba en el suelo y el otro extremo del tirante tensor permanecía anclado en su posición original:

Ilustración 11: Interior de la caseta de la instalación auxiliar aérea de Villamarciel

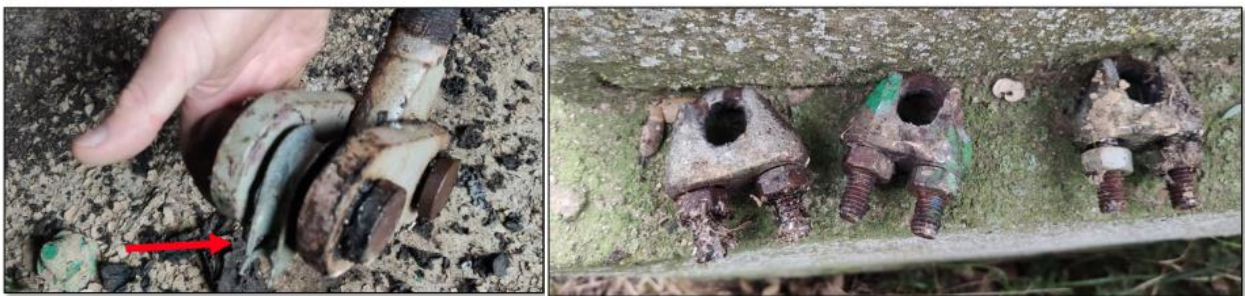
Se muestran el tirante con el guardacable (a la izquierda) y los tres perrillos (a la derecha) encontrados en el suelo. Dos de ellos aparecieron en la esquina derecha más próxima a la puerta de entrada cubiertos de polvo y telarañas mientras que el tercero apareció a los pies del torno de orilla.

Ilustración 12: Detalle del tirante con el guardacable (a la izquierda) y los tres perrillos (a la derecha)

Dado el estado de los tres perrillos, para la Confederación Hidrográfica del Duero cabe pensar que los tres sujetacables llevaban más tiempo en el suelo que los 26 días transcurridos entre la fecha del accidente y la de la visita de la caseta.

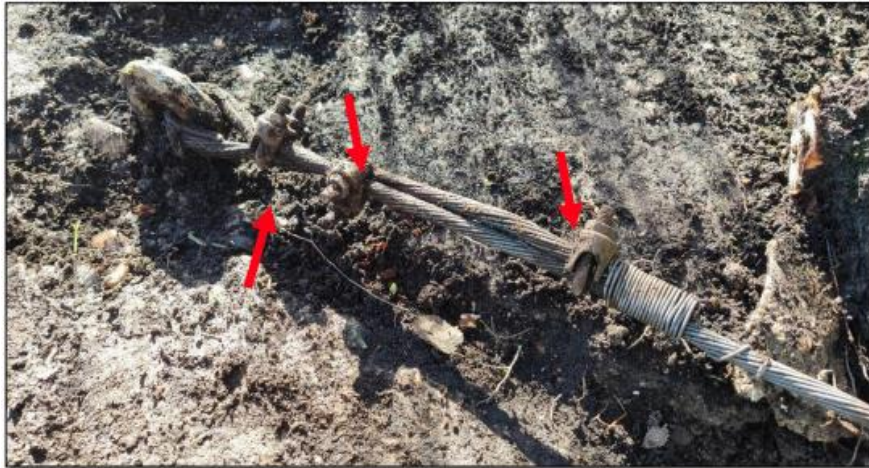
Además, se comprobó el estado de la fijación del otro extremo del cable principal. En este caso el guardacable se ancla a un dado de hormigón directamente cimentado en el terreno. El otro extremo del cable seguía todavía en su posición con los tres sujetacables en su lugar:

Ilustración 13: Detalle de los tres sujetacables en la fijación de la instalación aérea en la margen izquierda del río
