## Informe técnico ULM A-004/2014

Accidente ocurrido el 6 de abril de 2014, a la aeronave ultraligera motorizada (ULM), de construcción por aficionado, DEA Yuma, matrícula EC-XGB, en las proximidades del campo de vuelo de Camarenilla (Toledo)

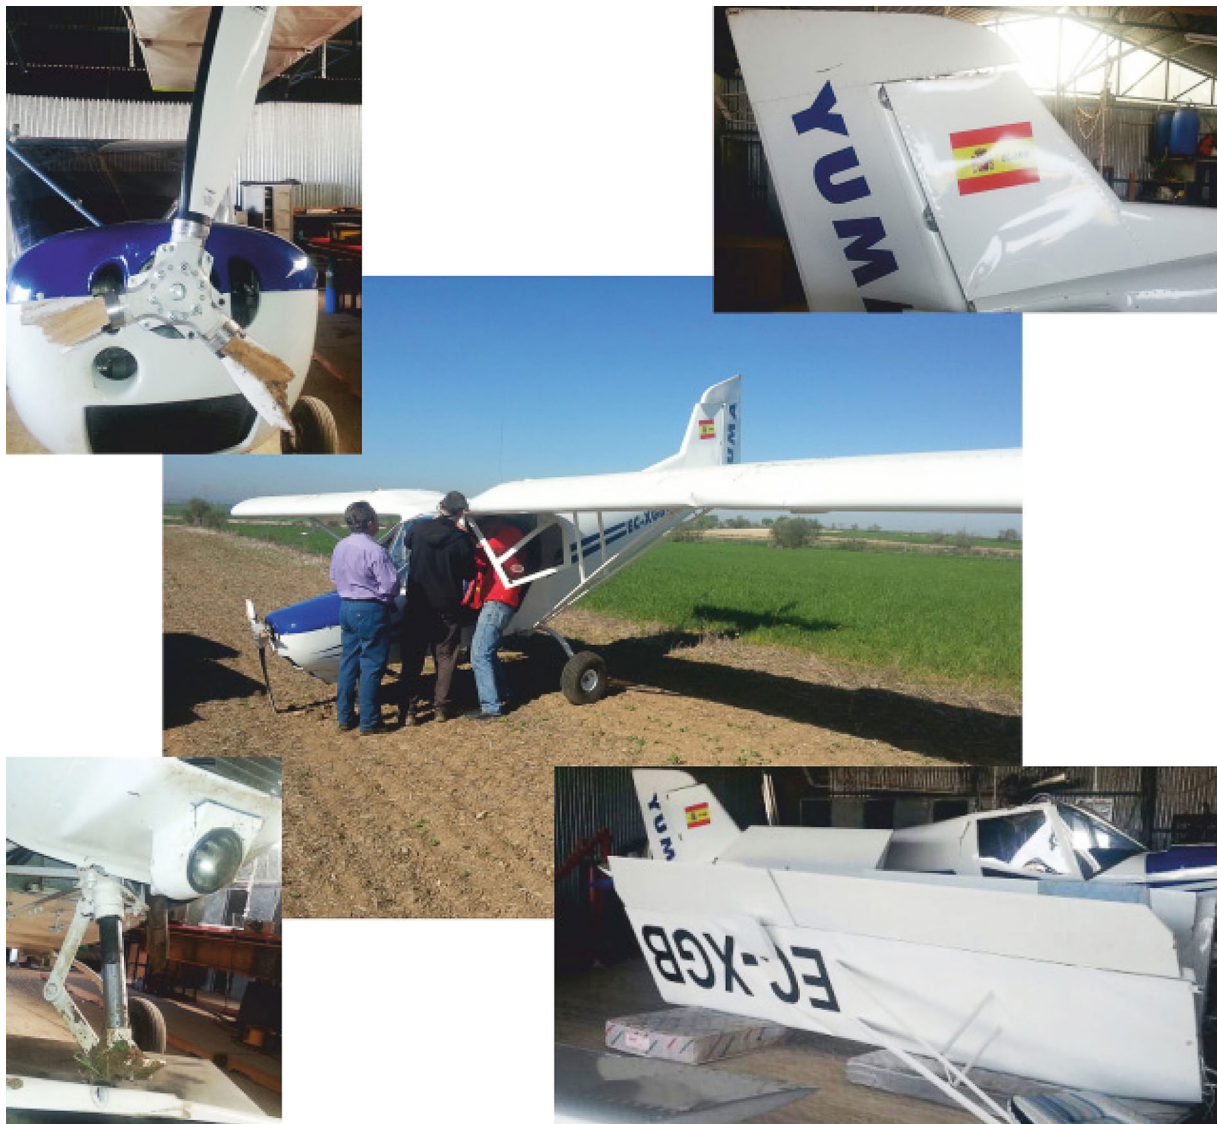
Una vez puso en el suelo las dos ruedas del tren de aterrizaje principal, la aeronave rodó unos metros y cuando la rueda de morro apoyó en el terreno se clavó en este y se desprendió, capotando la aeronave. Se partieron dos palas de la hélice por secciones próximas a la raíz, y la aeronave quedó apoyada en el morro y el tren de aterrizaje principal.

Después de una inspección preliminar en el lugar del accidente, en la que se apreciaron daños importantes en el fuselaje, el plano izquierdo, la pata de morro del tren de

Figura 1. Aeronave en el lugar del accidente y detalles de los daños sufridos
