Informe técnico ULM A-011/2014

Accidente ocurrido a la aeronave
Tecnam P92 ECHO, matrícula
EC-KQK, en las proximidades
del campo de vuelos del valle
de Amblés (El Fresno-Ávila),
el 12 de junio de 2014

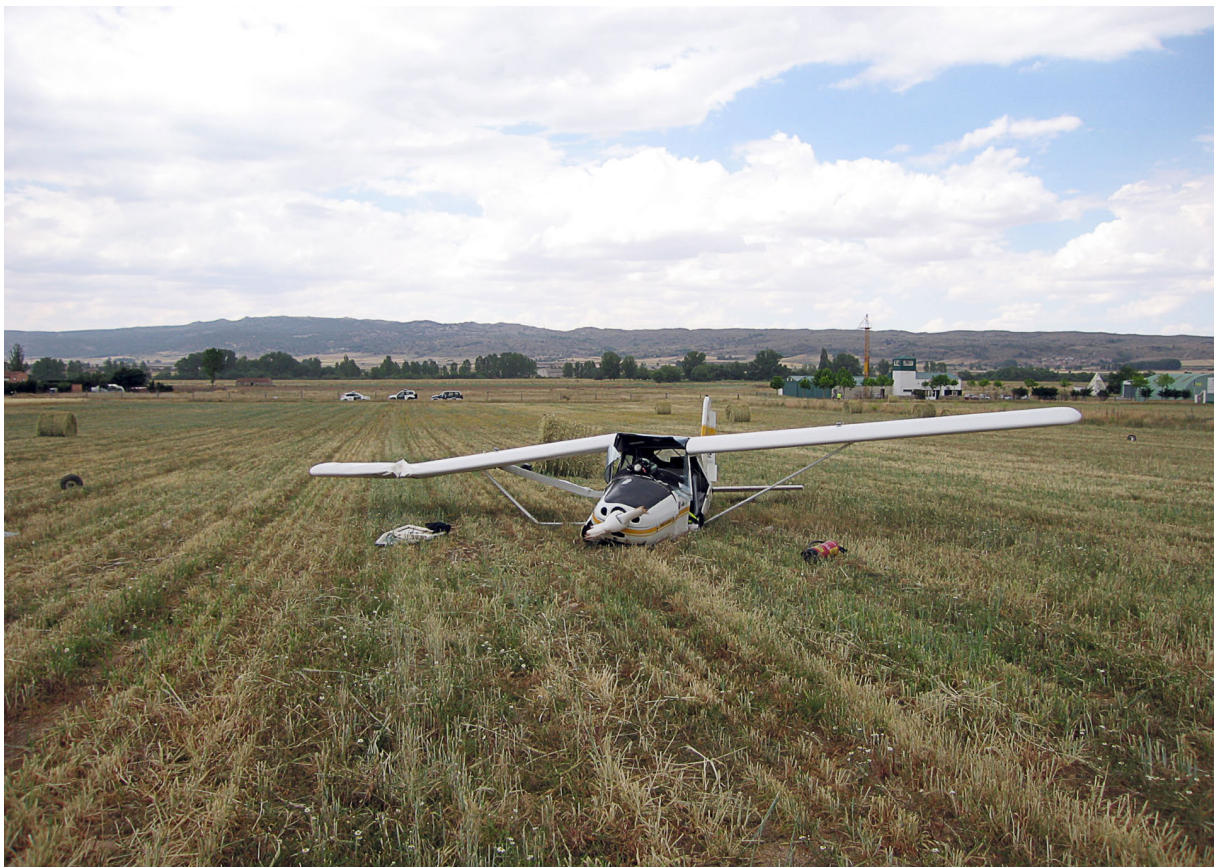
Figura 1. Fotografía de la aeronave tras el accidente

De acuerdo a las huellas en el terreno, el primer contacto se produjo con la rueda de morro y la punta de la hélice. A continuación el tren principal impactó con tal energía que hizo saltar los fusibles de éste. La aeronave continuó deslizándose, dejando la pata de morro, las puertas de acceso a la cabina así como los restos de la hélice en su recorrido. En el momento final del recorrido las patas del tren se desprendieron de la célula y ésta un giro de 90° aproximadamente a la derecha.

Se realizó una primera inspección del exterior de la aeronave y se observó que el plano derecho mostraba una rotura en el borde de ataque que continuaba por el intradós, y con una dirección desde arriba hacia abajo, situada a $\frac{3}{4}$ aproximadamente de su longitud; también tenía rota la riostra de ese plano y el flap estaba desprendido del punto de giro en el fuselaje y doblado hacia abajo. Dada la naturaleza del terreno, un prado segado, la ausencia de otros obstáculos externos y la falta de huellas en la punta del plano parece probable que algo desprendido del avión y con masa suficiente (posiblemente una de las patas del tren principal o la pata de morro) impactó con el plano, causando todas estas roturas y deformaciones. El plano izquierdo no presentaba daños.

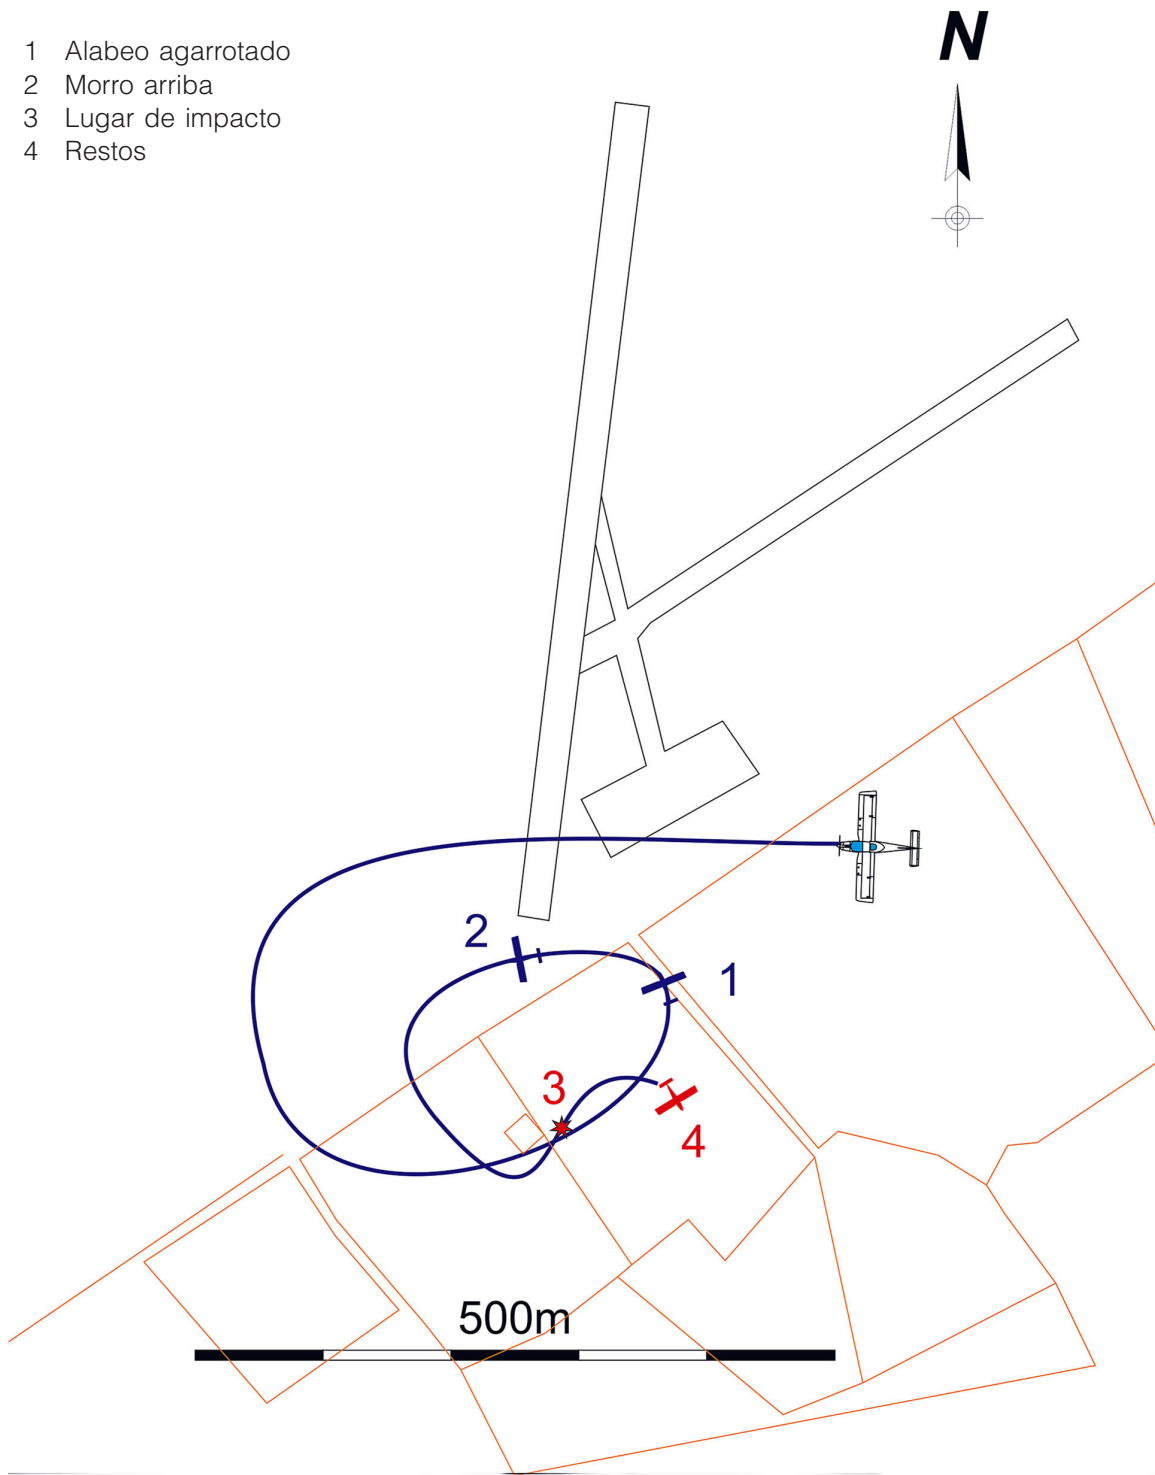
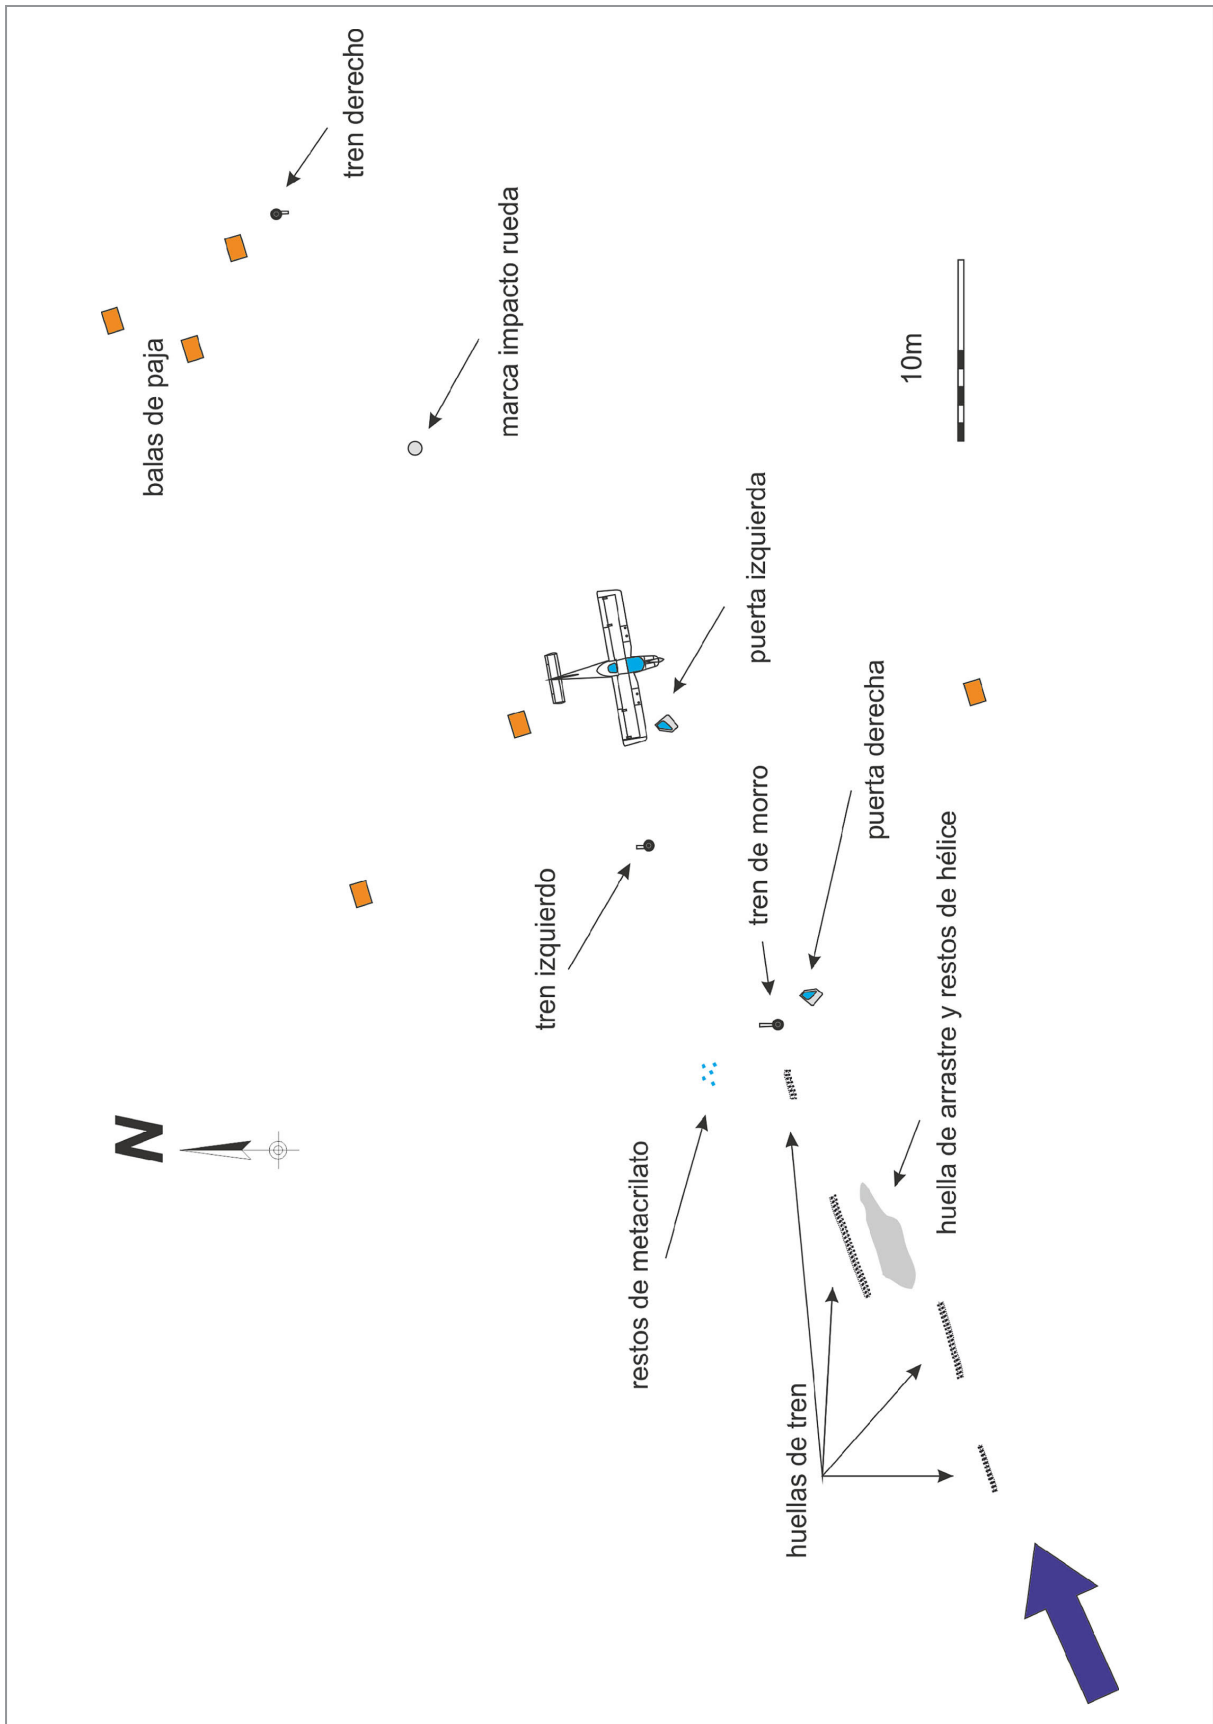
APÉNDICE 1
Trayectoria realizada y huellas
durante el impacto

La aeronave se encontraba en un campo de labranza situado inmediatamente anterior a la prolongación de la pista 01, a unos 250 m del umbral (véase Apéndice A) orientada a unos 190°.

La pata derecha del tren quedó a aproximadamente 30 m de los restos, adelantada con respecto a ellos y la pata izquierda a 6 m retrasada de la posición final de los restos.
