Informe técnico ULM A-021/2014

Accidente ocurrido el 19
de octubre de 2014,
a la aeronave ultraligera
modelo DTA VOYAGEUR 582,
matrícula EC-ZYC, en el campo
de vuelos de Pla de Santa
María (Tarragona)

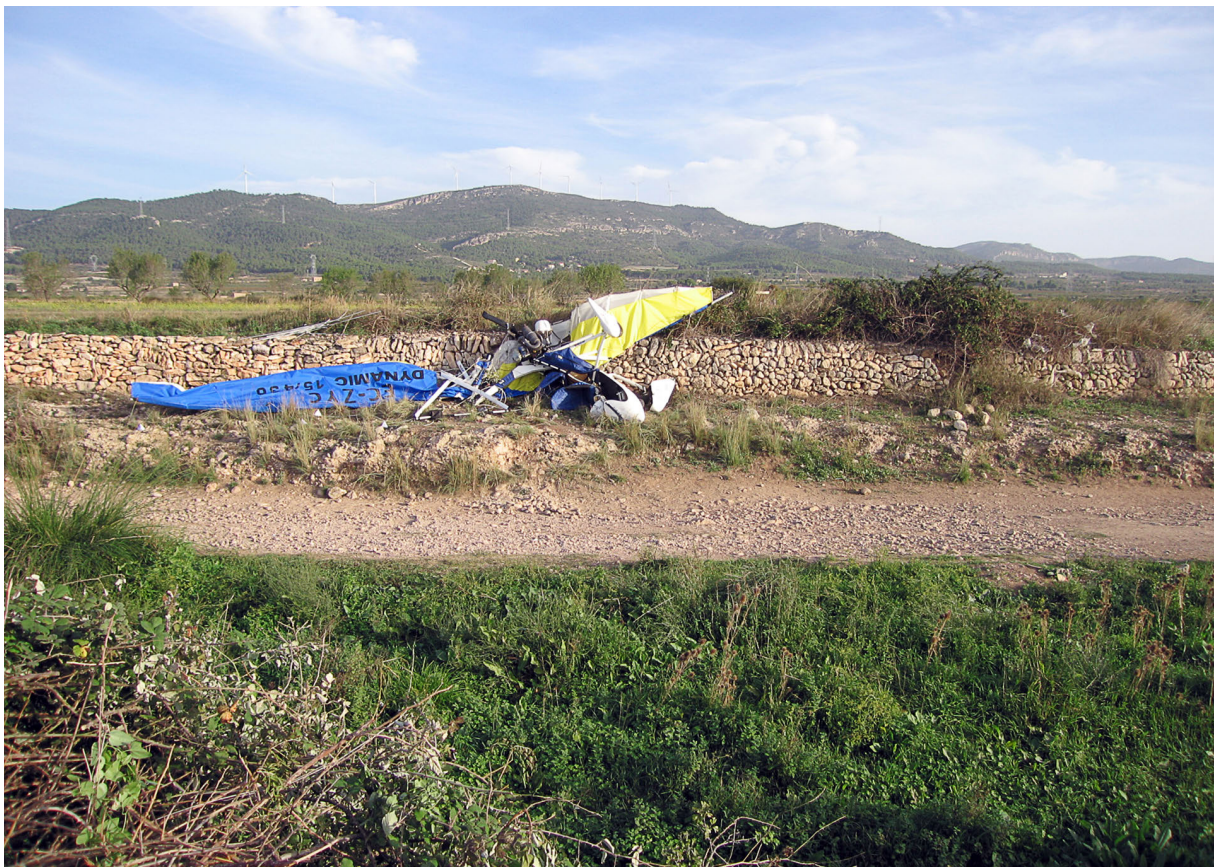
Los restos de la aeronave se encontraban concentrados en la vertical del punto de impacto con el muro de mampostería. La aeronave se encontraba destruida con daños en la totalidad de sus partes: carro, motor y vela.

Figura 1. Estado y posición final de los restos de la aeronave

La severidad de los daños de la aeronave, las huellas existentes en el muro y lo agrupados que se encontraban los restos son indicativos de un impacto directo contra el muro.

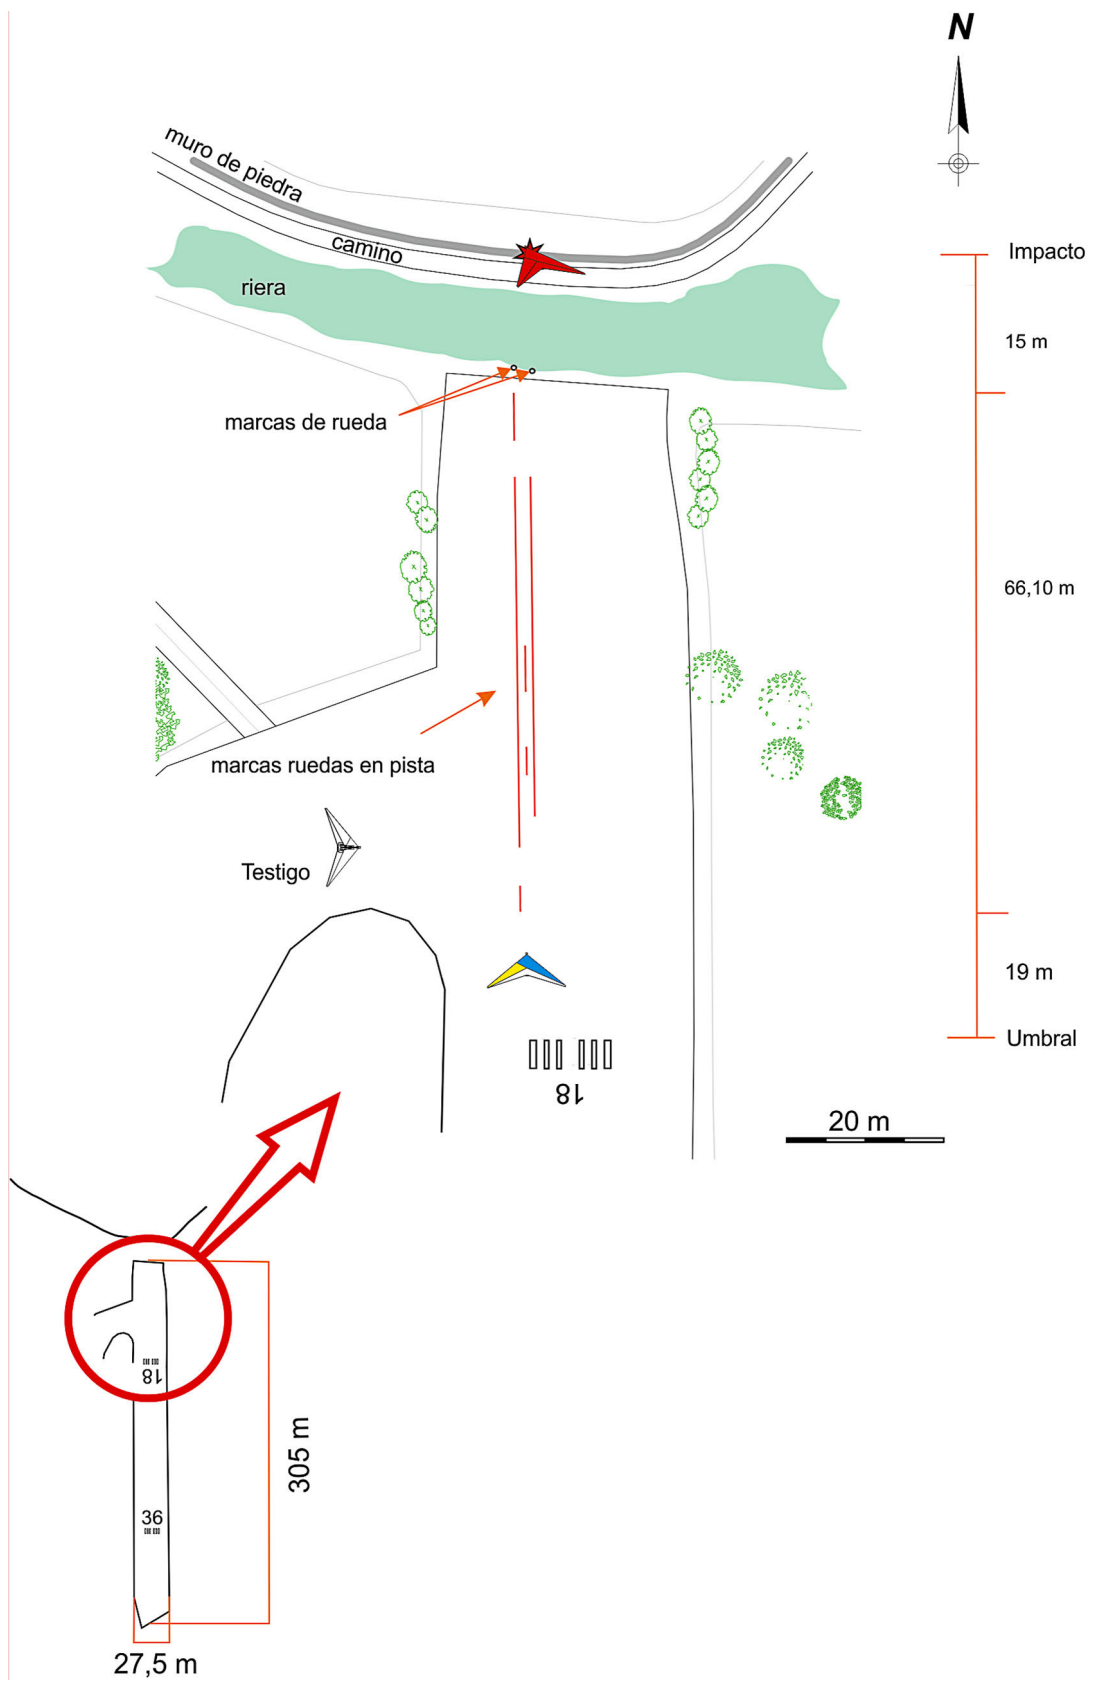
Al sur de los restos principales y en la zona de tierra compactada se encontraban tres huellas discontinuas paralelas entre sí con la orientación de la pista. Dichas huellas no tenían profundidad y eran únicamente significativas de las rodaduras del tren de aterrizaje. En el terreno con vegetación que delimita la zona compactada de la pista con el talud de la vaguada se encontraban dos puntos con la vegetación y el terreno superficialmente levantado.

Figura 2. Croquis de detalle de huellas en el terreno

Las huellas existentes, en el terreno consistentes en tres líneas longitudinales discontinuas paralelas entre sí y con la orientación similar a la de la pista, se corresponden con la rodadura del tren de aterrizaje sobre la pista, precisando además el punto donde tuvo lugar la toma de contacto inicial a 66 m del final de la zona de tierra compactada (lo que está en consonancia con lo indicado por los testigos en cuanto a que la toma se realizó en la parte final de la pista). Las características de dichas líneas, sin profundidad ni arrastre de material, indican que se trata de huellas de rodadura y no de frenada.

Las huellas consistentes en vegetación y tierra removida, encontradas en el terreno que delimita la zona de tierra compactada con la vaguada y en la prolongación de las líneas de rodadura, se corresponden con un impacto de las ruedas del tren principal.

La localización, distribución y secuencia de las huellas ocasionadas por las ruedas del tren de aterrizaje indican una toma de contacto con el terreno anormalmente cerca del final de la pista (66,10 m), disposición de las ruedas alternando posición tierra y aire durante el recorrido de aterrizaje e impacto final de las ruedas del tren principal con el terreno del talud de la riera. Todo ello es concordante con una situación de falta de control para poder aterrizar adecuadamente la aeronave, ya que tan solo en escasos 9,5 m llegaron a estar las tres ruedas en contacto con el terreno a la vez.
