Informe técnico ULM A-023/2014

Accidente ocurrido el 6
de diciembre de 2014,
al autogiro ELA 07-R-115,
matrícula EC-ZPB, en el
campo de vuelo de ULM
de Camarenilla (Toledo)

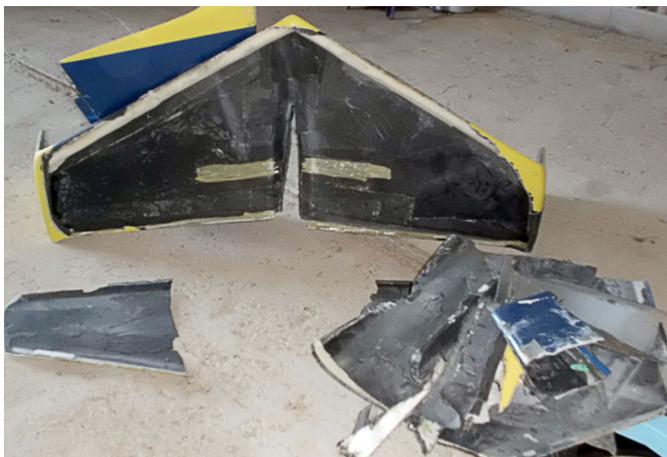
El empenaje de cola se encontró desmontado por roturas y descoladuras y solo permanecía la estructura primaria de soporte. Todas las roturas y/o descoladuras de la estructura de fibra de carbono presentan el aspecto macrofractográfico propio de haber estado sometido a cargas de flexión y torsión alternativas de gran intensidad y por tanto relacionado con las fuertes vibraciones sobrevenidas durante los últimos segundos de vuelo.

Figura 2. Empenaje de cola destruido

Asimismo todo el conjunto de las roturas y daños de la estructura aparecía como una consecuencia de las sobrecargas de signo alterno, asociadas a la vibración y que progresivamente fue reduciendo la rigidez estructural del conjunto. Hay que considerar que la construcción y por tanto el encolado de los elementos de fibra fue de nivel amateur, donde es más difícil controlar factores como la calidad del aire y las condiciones termicas.

- Los daños en la estructura de fibra del empenaje de cola se consideran una consecuencia de las vibraciones aparecidas en vuelo.
- La rotura del cable de mando de dirección se produjo por sobrecarga en un elemento debilitado por la compresión del perrillo de sujeción en la polea de la base del timón e instalado seguramente con una fuerte tensión inicial o desajuste en el centrado del timón.

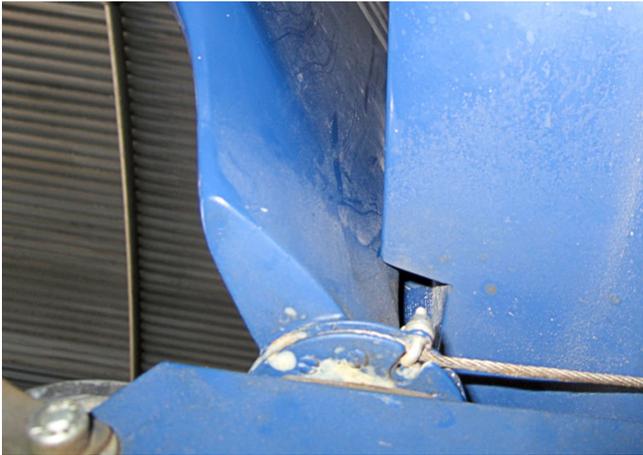
La información recogida del piloto acerca del desarrollo de los eventos durante el vuelo y el examen y la distribución de los restos de la aeronave sugerían la posibilidad de un fallo en el sistema de mando del timón de dirección.

Figura 3. Mando del timón de dirección en el autogiro ELA-07, estado original

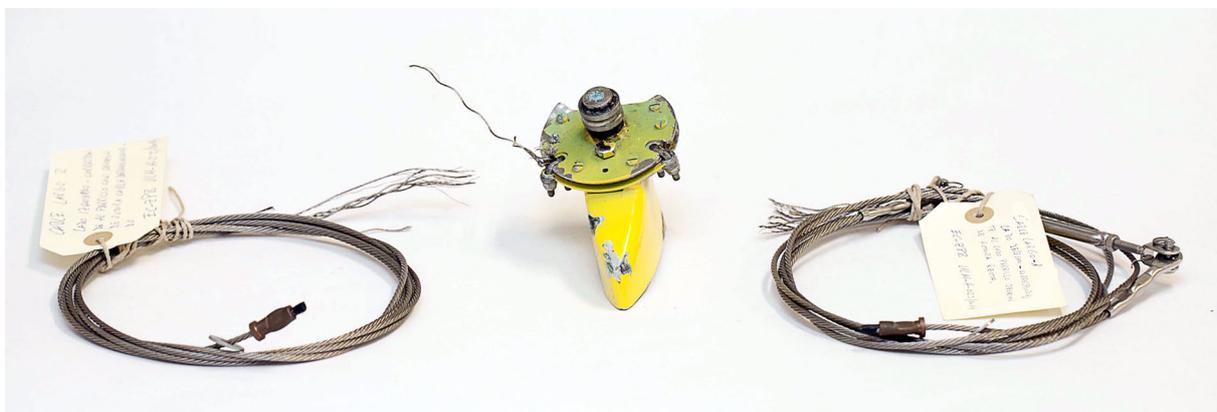
Las dos roturas del cable coinciden con las dos zonas de sujeción a la pieza de giro del timón. En estas regiones se aprecian deformaciones de los alambres y otros signos de dañado que indican una posible desviación del cable n.º 2 fuera del canal (carril) de trabajo, se entiende como una consecuencia de la amplitud de la vibración. También se han apreciado dos zonas de doblado permanente del cable n.º 1 (torceduras).

Se ha observado durante el examen de otros autogiros similares, que el recorrido de la polea en la base del timón, y por tanto de éste, no es totalmente simétrico sino que presenta por construcción y ajuste un mayor giro o recorrido al lado derecho, lo que origina una cierta entalla en el cable ya que el ángulo que forma el cable en la polea rebasa los 180°. Esta condición hace que la sujeción derecha del cable está más exigida por la aparición de esfuerzos cortantes añadidos a los normales de tracción.

Figura 4. Cables de mando y base del timón de dirección. Lado derecho imagen corresponde a lado derecho autogiro

El cable derecho CL1 muestra también otras dos zonas con daños (zona A y zona B a 20 y 75 cm respectivamente) que corresponden al cambio de sentido inducido por las poleas, dada su ubicación en la estructura soporte de la cola (véase figura n.º 1 con la vista lateral del autogiro), e, incluso, en medio de estas dos zonas con deformación permanente ha aparecido un alambre roto con signos de fatiga.

La causa del accidente fue la rotura del cable de mando del timón de dirección en la zona del sujeta-cables del lado derecho. Una vez que el cable de mando pierde tensión aparece flutter en el empenaje de cola y este tiende a acoplarse con la frecuencia del rotor principal.
