Informe técnico ULM A-022/2014

Accidente ocurrido el 29
de noviembre de 2014,
a la aeronave Storm
Century, matrícula EC-ZUQ,
en Mérida (Badajoz)

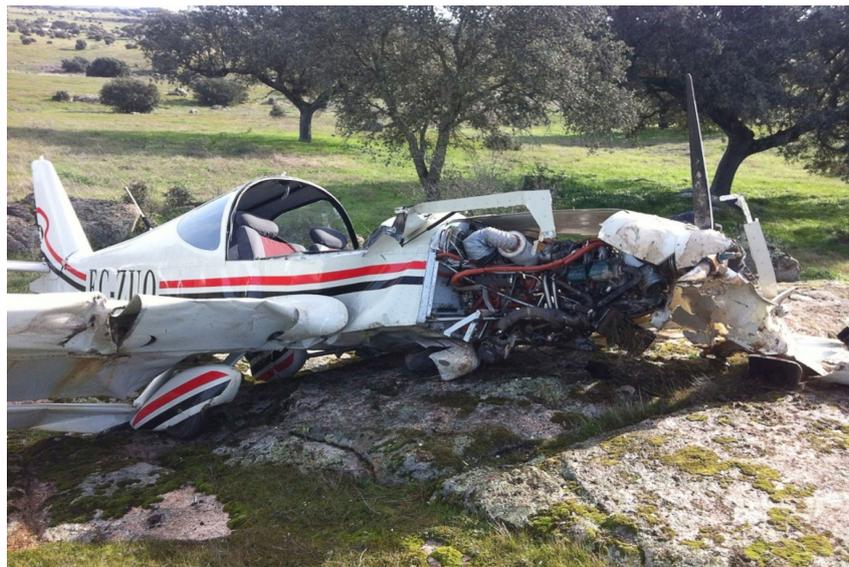
El aterrizaje de emergencia se produjo a 800 m al norte del umbral de la pista 34, impactando la aeronave contra un resalte rocoso presente en el terreno. Como consecuencia de esto la cabina se deformó, colapsaron las patas del tren de aterrizaje y ambos planos se doblaron sufriendo roturas en el borde de ataque.

El fuselaje presentaba arrugas y se había fracturado a la altura del conjunto de cola. El carenado del motor se había roto debido al impacto. Una de las palas de la hélice estaba intacta en su posición y las otras 2 se desprendieron y se localizaron enteras en las inmediaciones. Se comprobó que existía continuidad de los mandos de vuelo.

Figura 1. Estado de la aeronave tras el accidente

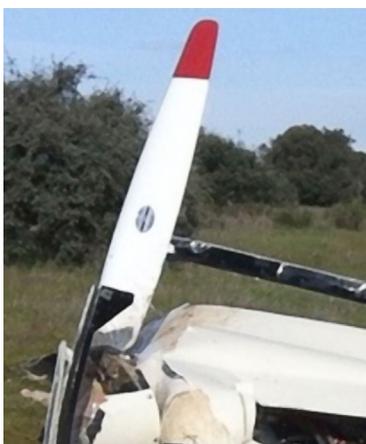
Al examinar los restos de la aeronave accidentada pudo observarse que las palas de la hélice estaban enteras y no tenían marcas ni roturas que indicaran que ésta tuviera velocidad de rotación cuando se produjo el impacto contra el terreno, desprendiéndose dos de las tres palas al tocar el suelo.

Figura 2. Pala unida al buje

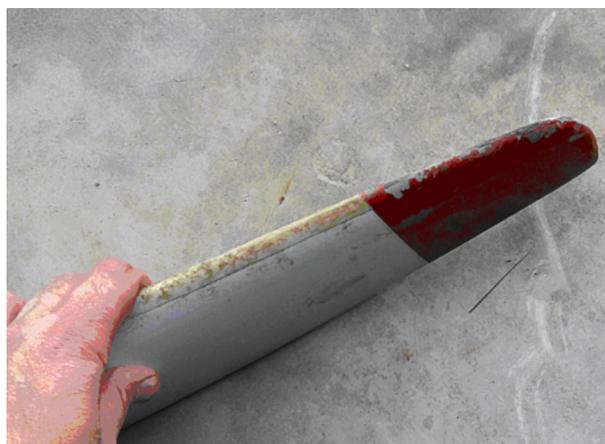
Figura 3. Pala desprendida por impacto

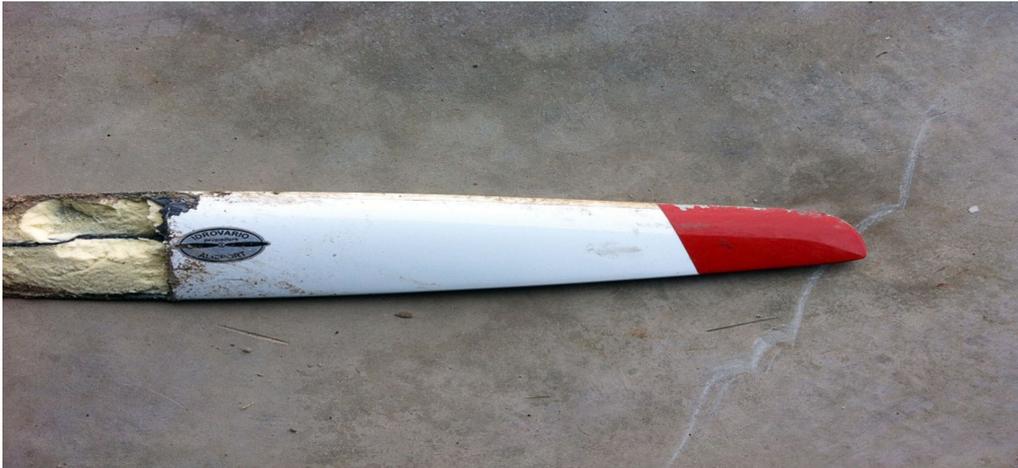
Figura 4. Pala desprendida por impacto

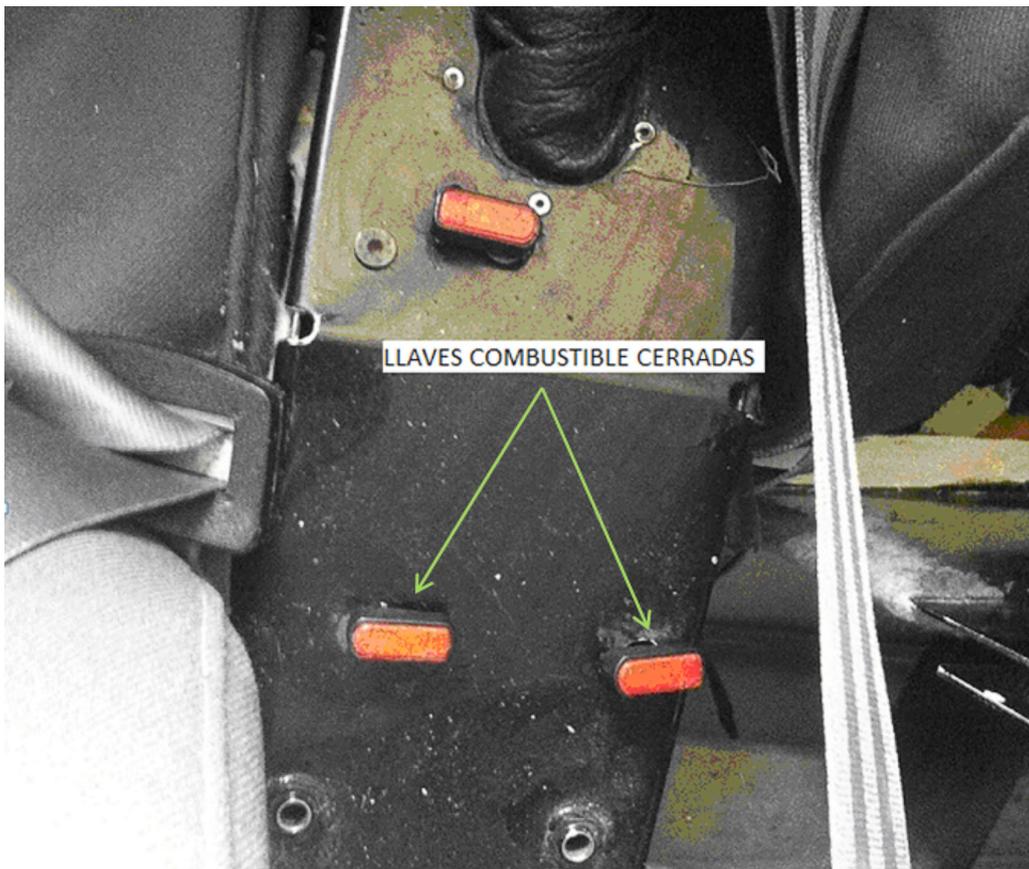
Asimismo se observó que dentro de la cabina del piloto, las llaves de suministro de combustible de los depósitos estaban en posición de cerradas, tal y como puede apreciarse en la figura 5. No existía ningún tipo de placa o adhesivo que indicara cual es la posición de las llaves.

Figura 5. Posición de las llaves de combustible

Se considera como causa probable del accidente la parada del motor durante la maniobra de ascenso al llevar a cabo el despegue con las llaves de suministro de combustible de los depósitos cerradas, lo que obligó al piloto a realizar una toma fuera de campo con el motor parado, impactando contra un resalte rocoso del terreno.

- REC 47/15.** Se recomienda a la Agencia Estatal de Seguridad Aérea tener en cuenta la inclusión en futuros desarrollos normativos del requisito sobre instalación de las placas o rótulos, tanto internos como externos, que sean necesarios para la operación segura de las aeronaves de construcción por aficionados.
- REC 48/15.** Se recomienda a la Dirección General de Aviación Civil tener en cuenta como requisito en la aprobación de futuros desarrollos normativos, incluir la instalación de las placas o rótulos, tanto internos como externos, que sean necesarios para la operación segura de las aeronaves de construcción por aficionados.
