Informe técnico ULM A-013/2017

Accidente ocurrido el día 14 de julio de 2017, a la aeronave TRIKE VOLERO, matrícula EC-BL2, en las inmediaciones del aeródromo de de la Llosa (Castellón)

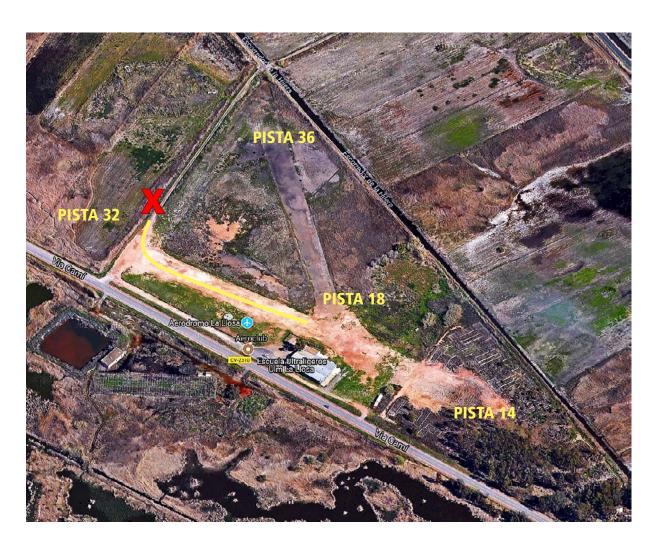
Figura 1. Aeródromo de La Llosa – Trayectoria de la aeronave hasta el lugar del impacto.

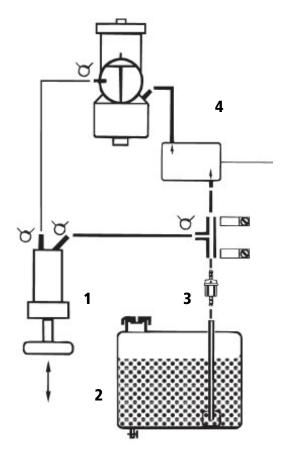
En la Figura 1 se identifican los componentes básicos del sistema, así el elemento (1) corresponde a la bomba de combustible, el (2) al depósito de combustible, el (3) al filtro de combustible y el (4) al carburador.

Figura 2. Sistema de combustible.
