COMISIÓN DE INVESTIGACIÓN DE ACCIDENTES E INCIDENTES DE AVIACIÓN CIVIL

# Informe técnico ULM A-012/2018

Accidente ocurrido el día 9 de junio de 2018, a la aeronave de construcción por aficionado, AEROPRAKT A-20, matrícula EC-ZYS, en el aeródromo de Viladamat (Girona)

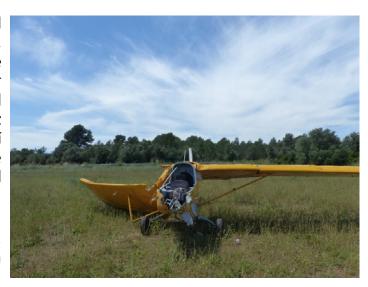
A consecuencia del choque contra el suelo, la aeronave resultó con daños importantes que afectaron fundamentalmente a la zona delantera del fuselaje, cabina, ambos semiplanos (en especial el derecho) y hélice, cuyas tres palas resultaron rotas.

**Figura 3**. Fotografía de la aeronave accidentada después de ser colocada en posición normal

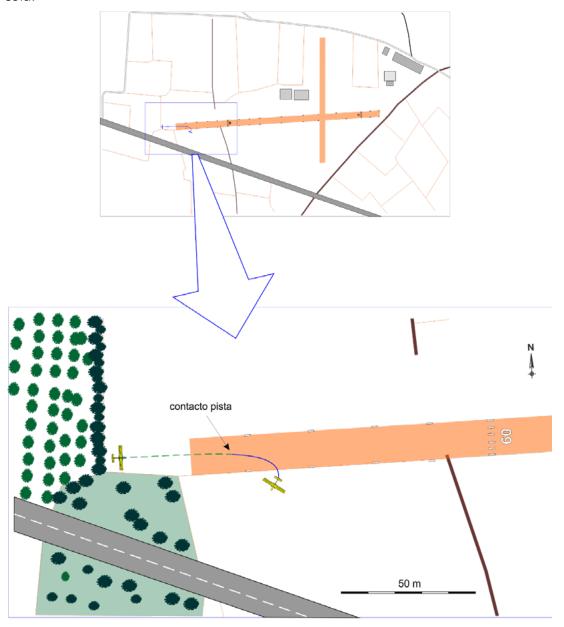
Dispone de una pista de vuelo con orientación 09-27, de 370 m de longitud y 15 m de anchura, de terreno natural, que tiene una ligera pendiente longitudinal descendente hacia el este (ver Figura 6).

En la zona anterior al umbral de la pista 09, se ha limpiado y compactado una porción de terreno en la prolongación de la pista de vuelo que, aunque no forma parte de ésta ni de su franja, proporciona un área libre de obstáculos que puede servir para minimizar los daños de una aeronave que tome antes de alcanzar la cabecera de pista 09 o que salga por el extremo de la pista 27.

Es en esta zona anterior al umbral de la pista 09 donde impactó la aeronave del accidente.

Figura 6. Croquis de la zona y marcas en el lugar del accidente

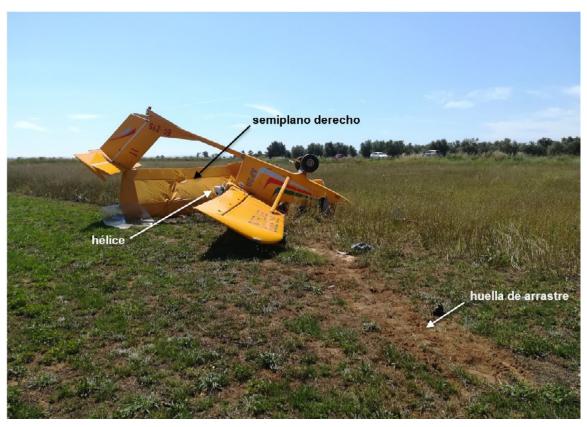
La aeronave quedó detenida en posición invertida en el borde sur de la franja que hay antes de alcanzar el umbral de la pista 09, orientada en rumbo aproximado de 200°.

La aeronave estaba completa, salvo la cúpula y algún trozo de revestimiento de la zona de la cabina y del morro que se rompieron y desprendieron al capotar la aeronave.

El semiplano derecho mostraba una deformación fuerte hacia el extradós. Se encontraba prácticamente perpendicular al suelo, apoyado sobre el borde de ataque. Sobre el borde de salida de este semiplano se apoyaba el empenaje de cola.

Una de las palas de la hélice se encontraba clavada en el semiplano derecho, aproximadamente hacia su mitad (ver figura 7).

Había una huella de arrastre de unos 14 metros de longitud que se extendía a lo largo de la franja, desde el extremo más occidental de la misma y en dirección al umbral de pista (ver Figura 7). La aeronave se detuvo en el límite meridional de la franja y a unos 90 metros antes del umbral de pista.

Figura 7. Fotografía de la situación de la aeronave tras el accidente y marcas

La marca de arrastre dejada por la aeronave se extiende desde el interior de la franja hacia el borde, formando un ángulo de unos 20° con la pista, cuya orientación es de 90°. La orientación de esta marca sería de unos 110°, que debía ser el rumbo de la trayectoria de la aeronave en el momento del impacto contra el suelo.

Tras el accidente el avión quedó orientado en rumbo 200°, lo que implica que durante el choque el avión realizó un giro amplio.

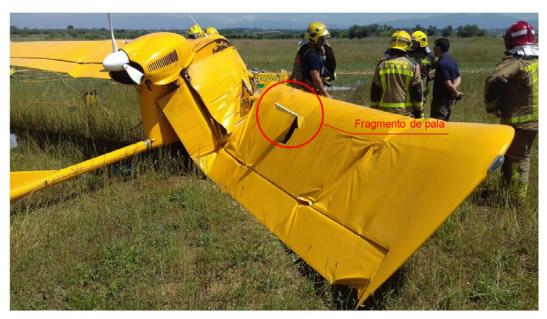
Los daños más significativos que tenía la aeronave eran los que afectaban al semiplano derecho. Este elemento mostraba dos dobleces principales, una a la altura del encastre y la otra hacia el punto medio entre el encastre y el anclaje de la riostra. Las dobleces están hechas en sentido contrario. Así la del encastre es hacia abajo, en tanto que la otra lo es hacia arriba. Además de estos daños, debe mencionarse por significativa la existencia del trozo de pala clavado en el ala.

**Figura 8**. Fotografía de la aeronave accidentada después de ser colocada en posición normal, donde se observa cómo una pala de la hélice queda clavada en el semiplano derecho

De lo anterior se deduce que en algún momento durante el impacto contra el suelo la parte más interior del semiplano derecho se deformó hacia abajo formando el doblez del encastre, en tanto que el resto del semiplano se deformaba hacia arriba, creando la segunda doblez. Esta deformación fue tal que el semiplano llegó a situarse por encima del fuselaje hasta alcanzar la hélice, posibilitando que una de las palas perforase el plano (ver figura 7, donde se observa cómo el semiala derecha queda doblada sobre el motor de la aeronave tras el accidente y figura 8 que permite apreciar las dobleces y el fragmento de pala clavado).
