Informe técnico ULM A-001/2020

Accidente ocurrido el día 5 de enero de 2020 a la aeronave ultraligera motorizada CEDIMEX RANS S-12 AIRAILE, matrícula EC-CA1, en las proximidades del aeródromo de Les Plans de Ulldecona (Tarragona)

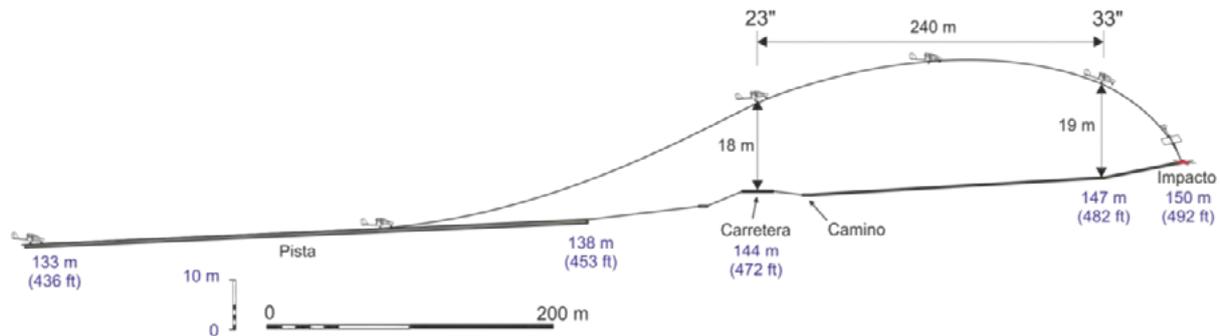
- t = 8 s: rotación.
- t = 23 s: tras quince segundos de ascenso con planos nivelados se llega a la vertical de la carretera a una altura calculada de unos 18 m sobre la misma. Dado que esta se encuentra a 144 m (472 ft) de elevación, el altímetro debía estar mostrando unos 532 ft. La tasa media de ascenso sería de +325 fpm hasta ese momento. En este momento la cámara está enfocando hacia la derecha, esto es, a la carretera. Este punto se ha marcado en el gráfico siguiente con la inscripción 23".

Fig. 2: Vista en alzado de la trayectoria, el terreno y sus puntos más significativos.

- t = 31 s: la cámara comienza un barrido hacia la derecha.
- t = 32 s: se aprecia inicio de alabeo a derechas.
- t = 33 s: la cámara enfoca al frente. Se ha estimado la posición y altura de la aeronave en este momento. El resultado es que la elevación del terreno en ese punto es de 147 m (482 ft) y la altura de la aeronave sobre el terreno es de unos 19 m, por lo que el altímetro debía estar mostrando unos 545 ft. Se aprecia un ángulo de balance de 20°. Este punto se ha marcado en el gráfico anterior con la inscripción 33'.

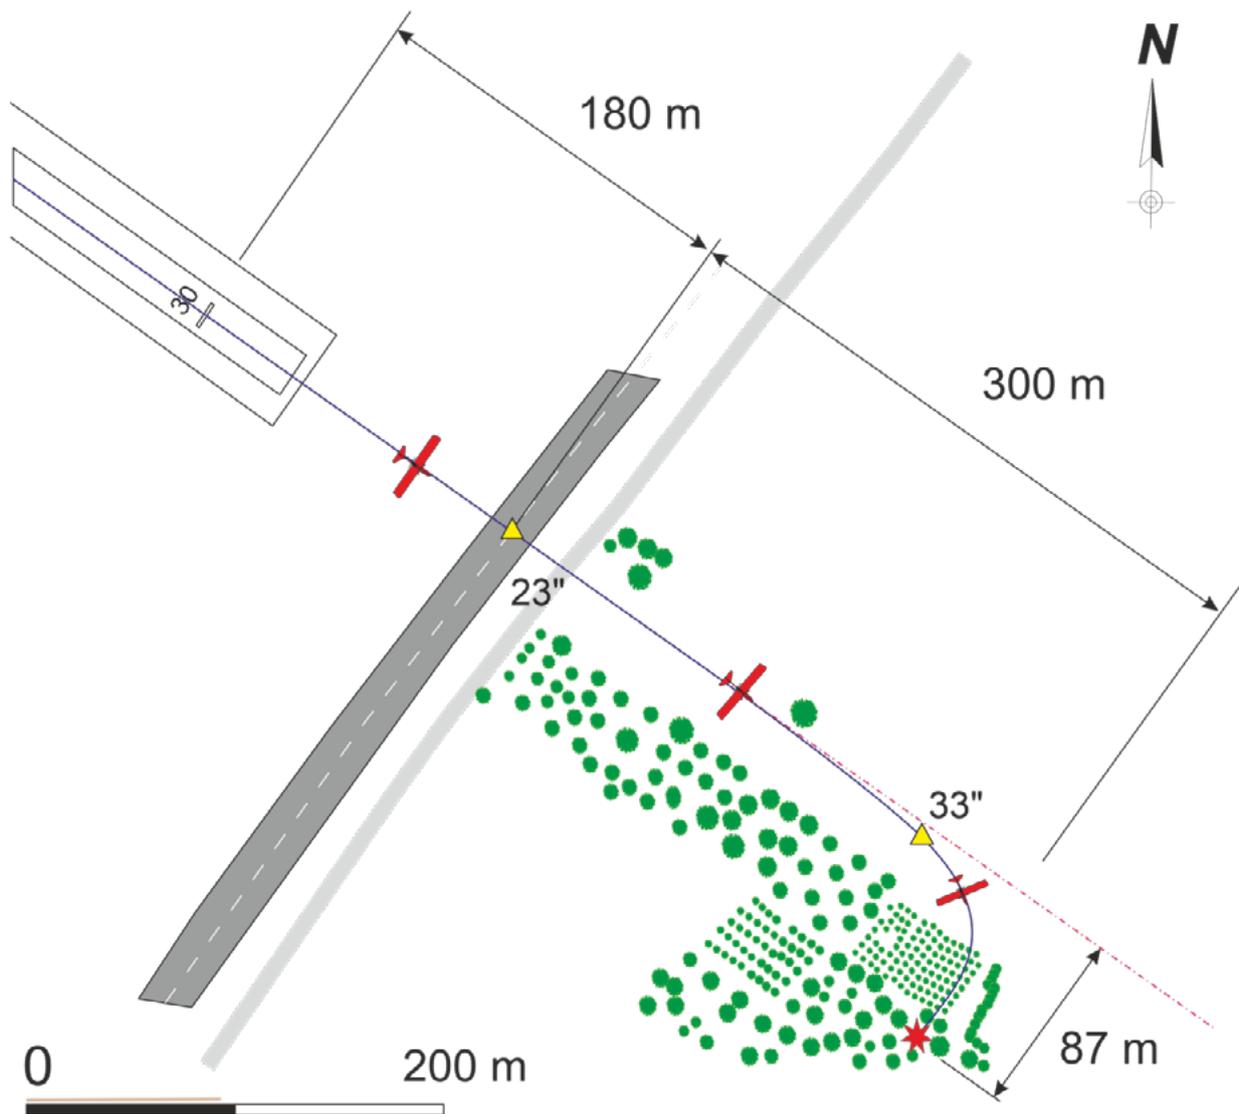
La aeronave se accidentó a unos 490 m del umbral de la pista 30, en un lugar de coordenadas N 40° 36' 59" - E 0° 29' 08" y de 150 m de elevación. En el lugar del impacto no hay marcas de arrastre, el impacto fue muy vertical. La actitud de la aeronave y los segundos previos al impacto se han descrito en el apartado anterior.

Fig. 3: Ubicación relativa del aeródromo, trayectoria y lugar del accidente

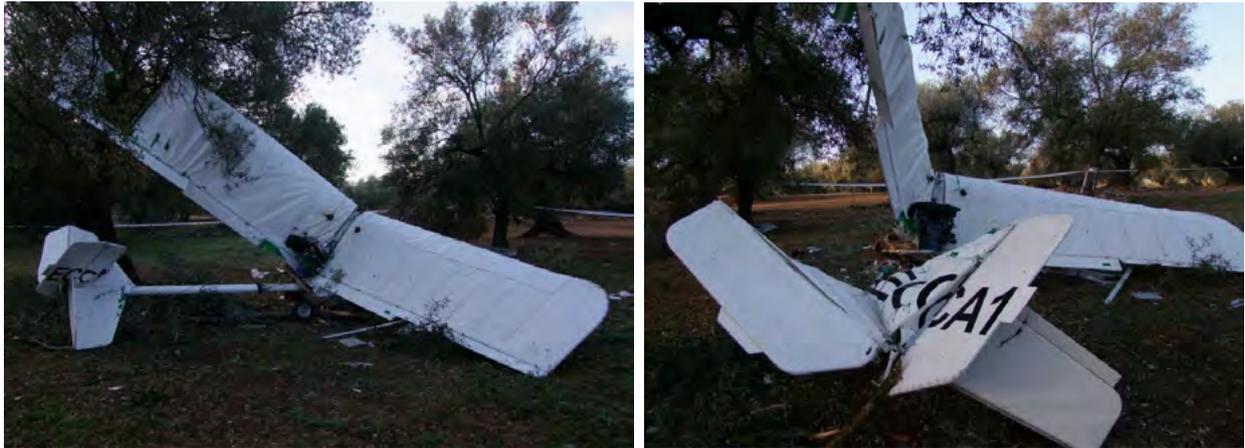
La aeronave resultó con daños importantes en el tren de aterrizaje, célula, fuselaje, palas y planos. La parte frontal de la misma quedó destruida por el impacto muy vertical contra el terreno.

La aeronave resultó con daños importantes en el tren de aterrizaje, célula, fuselaje, palas y planos.

Figs. 4 y 5: Vistas lateral derecha y trasera de la aeronave tras el accidente
