CIAIAC

Informe técnico ULM A-001/2021

Accidente ocurrido el día 7 de febrero de 2021 a la aeronave MORAGÓN UL2 con matrícula EC-ZJV en las proximidades del aeródromo de Algodor (Toledo)

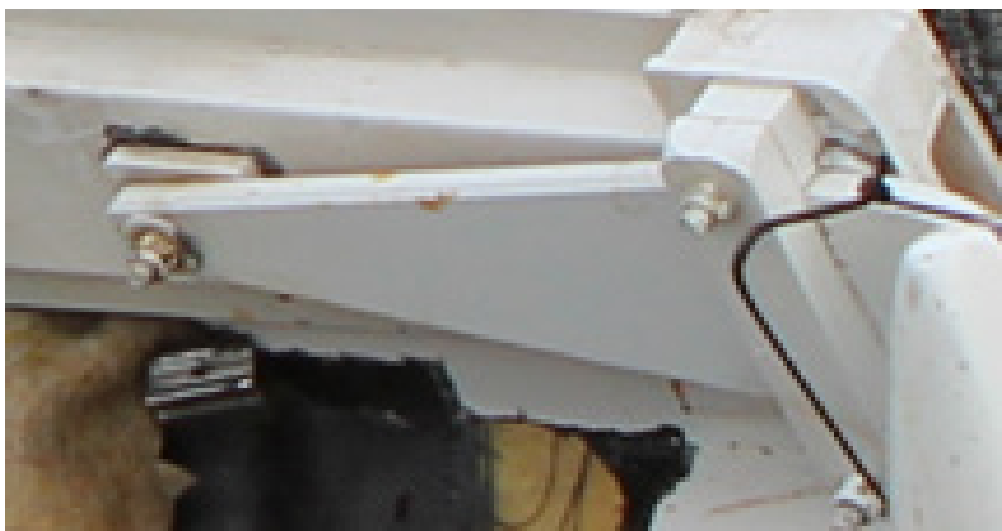
Figura 1. Unión del tren principal al fuselaje

En la aeronave accidentada, el tren de aterrizaje principal original, había sido cambiado, por otro procedente de una aeronave TECNAM, cuyas patas eran independientes.

La unión de cada pata al fuselaje, era también por la zona inferior, mediante tres (3) tornillos a cada lado, cogidos a una pletina triangular, que estaban distribuidos formando un triángulo isósceles, en el que el lado corto era paralelo al eje longitudinal del avión.

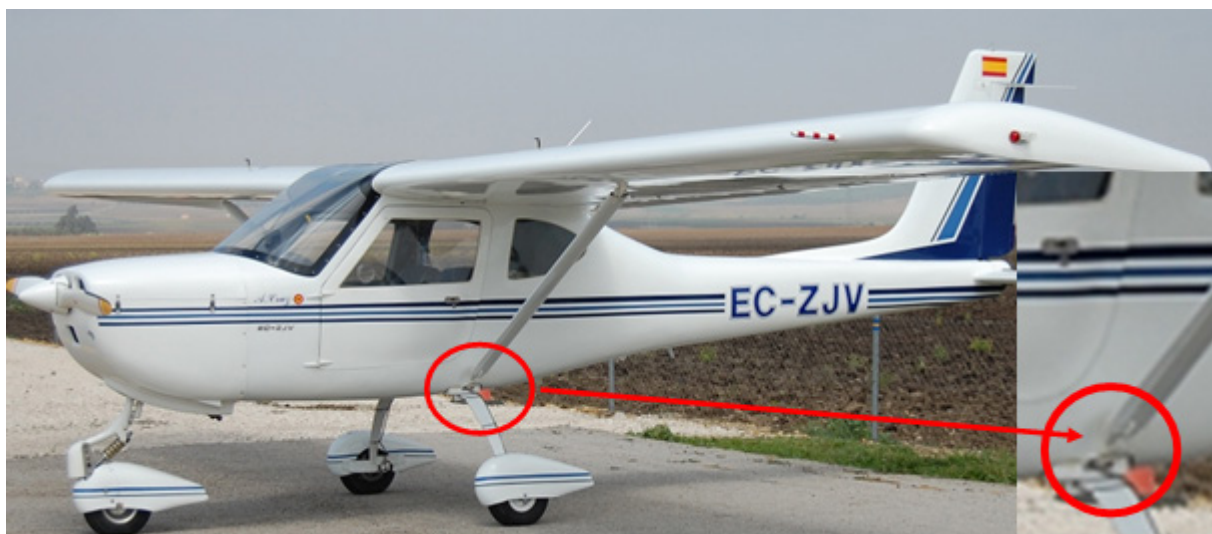
Figura 2. Fotografía de la aeronave con el tren nuevo

Por el otro extremo iban ancladas al lateral del fuselaje, por detrás de las puertas de acceso a la cabina, muy cerca de la zona donde estaba atornillado el tren de aterrizaje, también mediante el mismo número de tornillos, dispuestos de la misma forma.

En el tren original (en cualquiera de sus dos versiones), el anclaje de este al fuselaje, estaba más cerca del eje longitudinal de la aeronave, es decir, más alejado de la zona donde la riostra del ala se une al fuselaje.

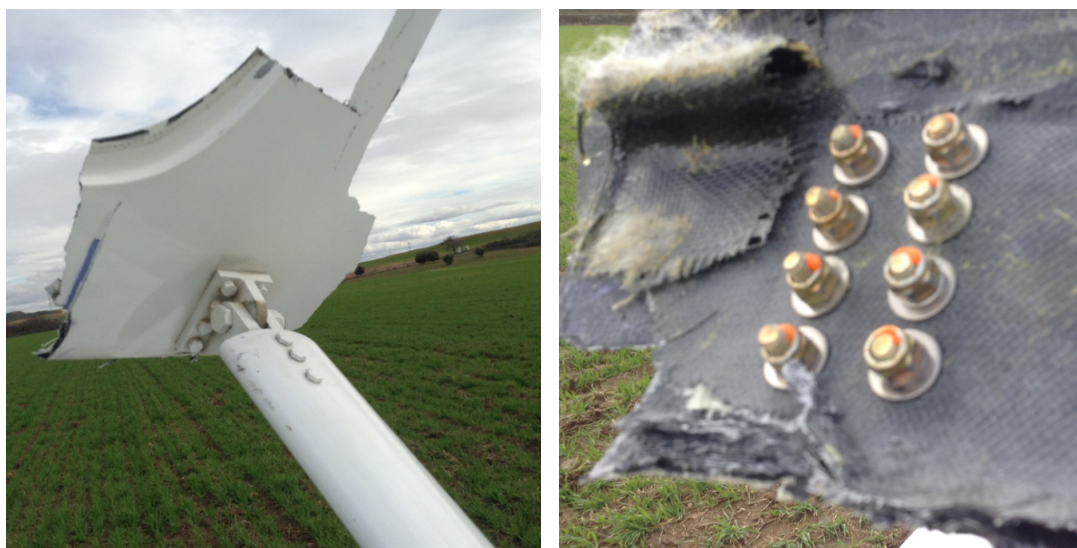
Figura 7. Anclaje de la riostra al fuselaje por ambas caras

En lo que se refiere al plano desprendido, no presentaba daños. La riostra estaba bien cogida a su estructura y por el otro extremo quedó sujeta a un trozo pequeño de fuselaje, estando todos los tornillos de los dos extremos bien apretados.

El plano se desprendió porque la energía del impacto contra el terreno que se produjo en la toma dura, se transmitió a la parte del fuselaje donde iba atornillada la riostra, agrietándose el área circundante a los tornillos.

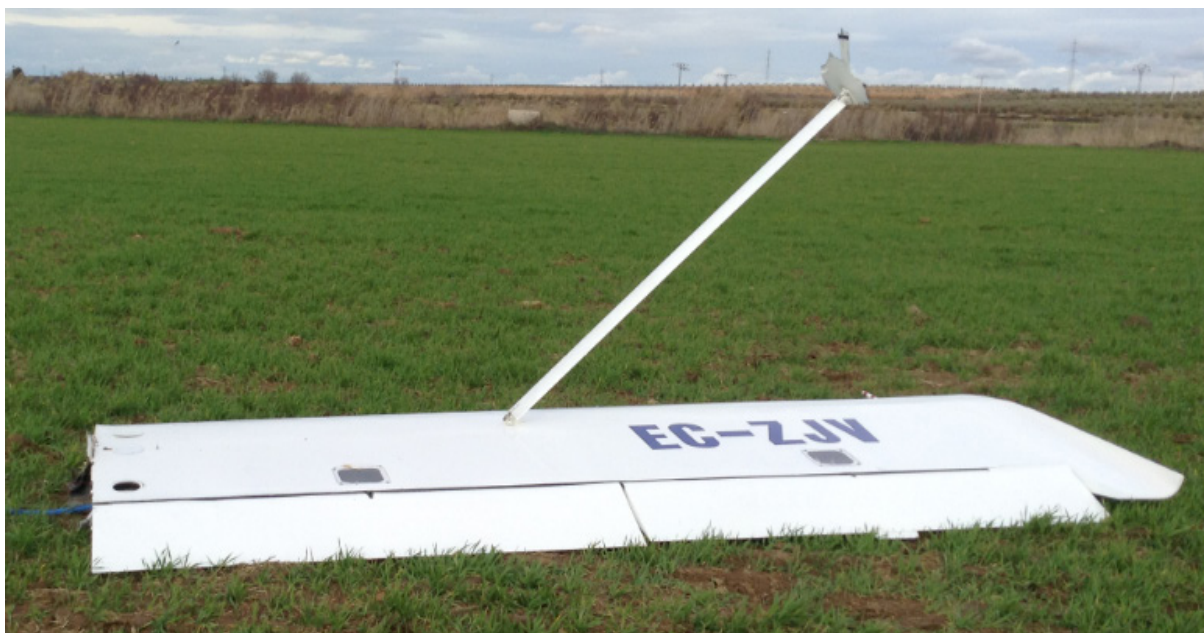
Figura 8. Plano izquierdo

Una vez que se soltó esta de uno de sus extremos, el plano se desprendió porque el ala no está diseñada para soportar las cargas aerodinámicas si no está sujeta por la riostra.

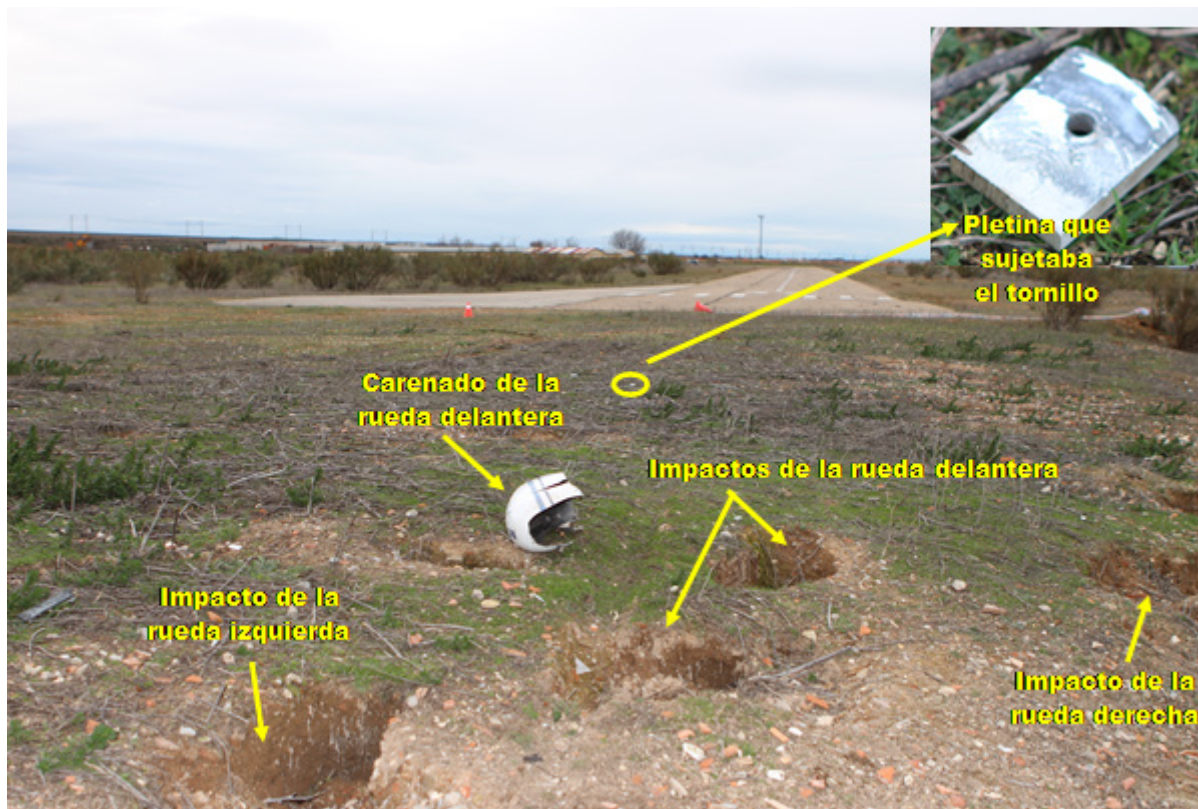
Figura 9. Marcas del impacto antes de la cabecera 32

Las evidencias encontradas indicaban que primero tocó con la rueda delantera, dejando una marca y a continuación posó las tres ruedas a la vez de manera asimétrica, dejando en el terreno marcas de las tres. La que dejó la rueda delantera en el segundo impacto, estaba 1 m por delante que había dejado en el primero y situada a la misma altura, en el sentido de la marcha, que la marca que dejó la rueda derecha.

La huella de la rueda izquierda quedó por detrás de las otra dos.

El carenado de la rueda delantera se desprendió y quedó en el terreno junto a las citadas huellas. También se desprendió parte del carenado de la rueda izquierda y se perdió el tornillo interior, de los tres que sujetaban la rueda izquierda. Dicho tornillo iba unido por medio de una pletina rectangular, que se encontró antes de la zona asfaltada. El tornillo, por el contrario, no se llegó a encontrar.
