## Informe técnico ULM A-002/2020

Accidente ocurrido el día 5 de enero de 2020 a la aeronave Czaw Sport Cruiser, matrícula EC-XSI, en el aeródromo del Salobral (Ávila)

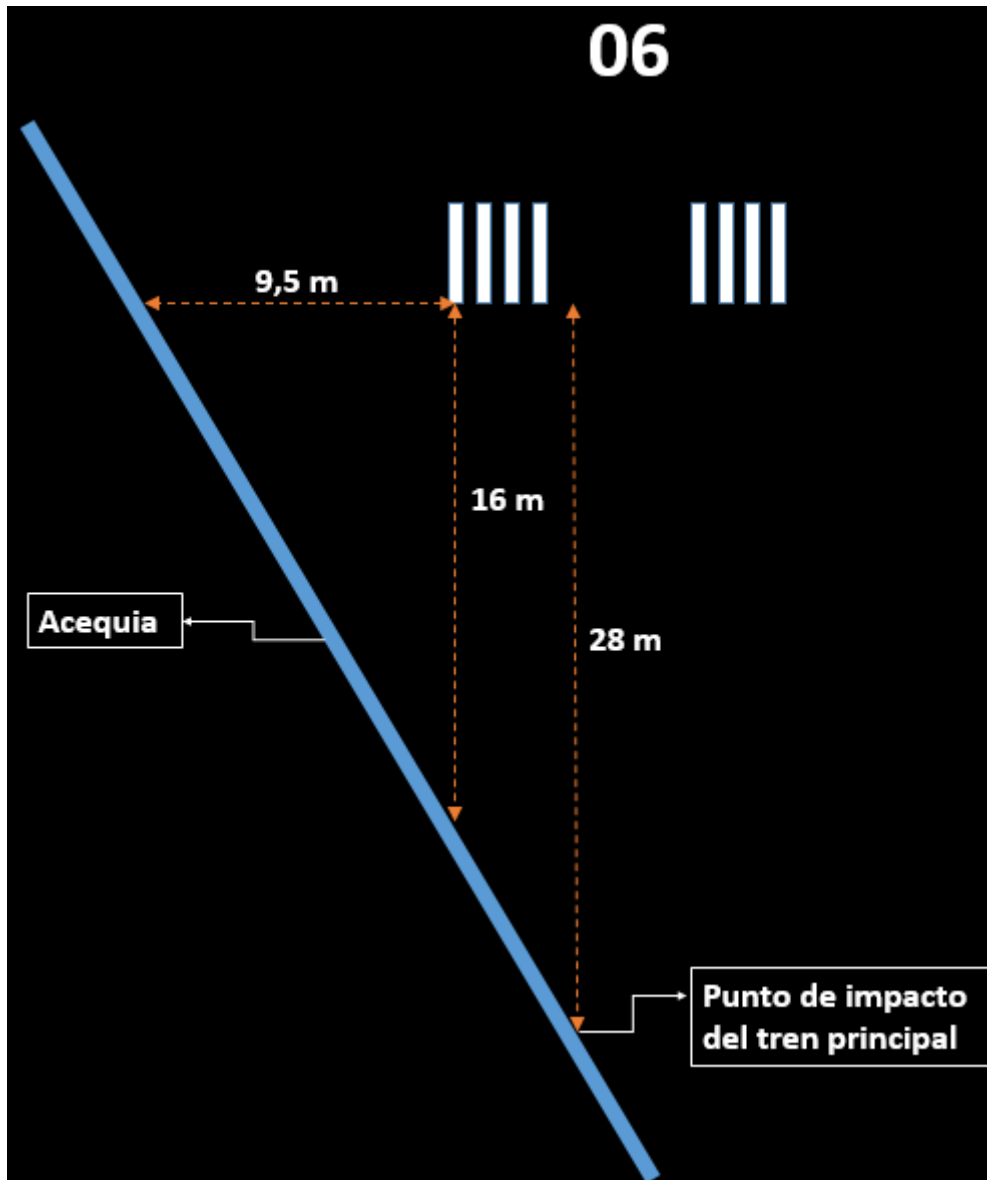
Ilustración 3 Posicionamiento de la acequia

El campo de vuelo está próximo a una acequia, que está situada según se representa en la siguiente figura.

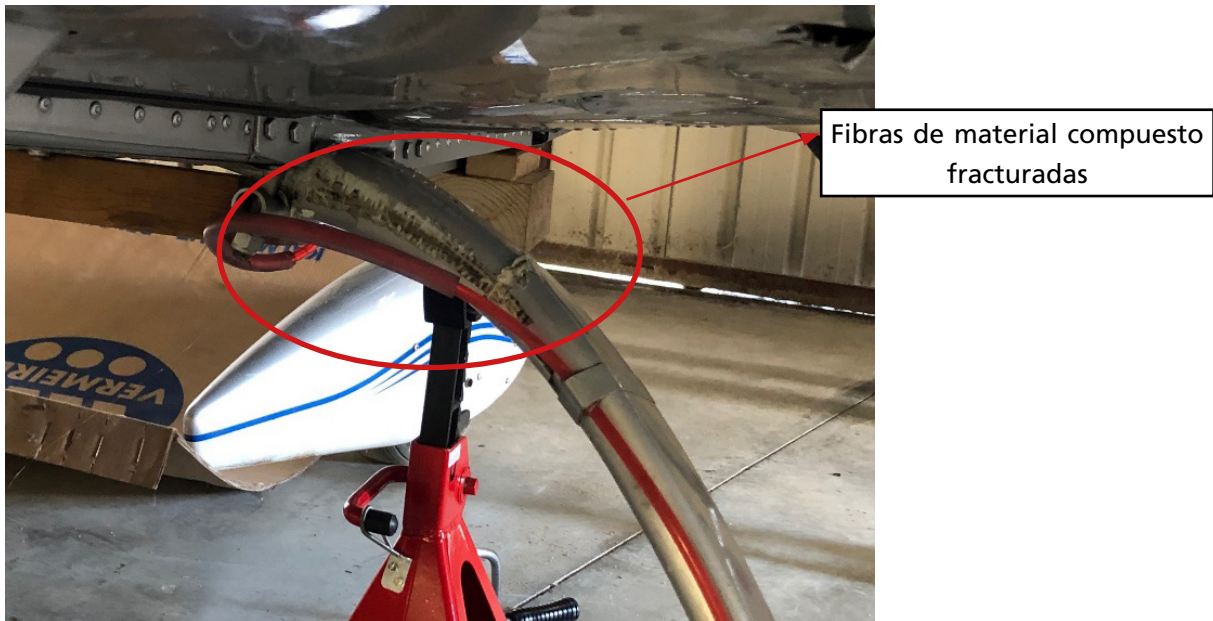
Ilustración 4 Estado del tren principal derecho tras el impacto

Como consecuencia del impacto en una acequia situada 28 metros antes del umbral de la pista 06, la pata derecha del tren principal de la aeronave sufrió una rotura de las fibras de material compuesto (fibra de vidrio) que propició una pérdida de resistencia

estructural, originando de esta manera, el colapso del tren tras el impacto. Las fibras fracturadas se sitúan a la altura del canal de ensamblaje del tren principal con el fuselaje, situado bajo los asientos.

En la siguiente imagen se observan las fibras fracturadas de material compuesto del tren principal derecho, a la altura del canal de ensamblaje del tren y fuselaje, situado bajo los asientos.

Como consecuencia del primer impacto con la acequia, se produjo la rotura de las fibras de material compuesto del tren principal derecho, lo que propició una pérdida de resistencia estructural. Sin embargo, los tornillos de fijación del tren de aterrizaje al fuselaje, situados en el canal de ensamblaje bajo los asientos, no resultaron dañados, lo que permitió mantener la unión y permitió a la aeronave alcanzar la pista posteriormente.

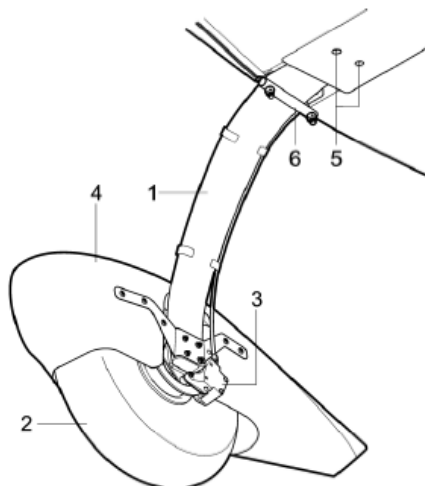
Ilustración 5 Estructura del tren principal

Los tornillos de fijación al fuselaje no resultaron dañados, lo que permitió mantener la unión del tren de aterrizaje al fuselaje de la aeronave, sin embargo, la rotura de las fibras del material compuesto propició una pérdida de resistencia estructural en el tren principal derecho, lo que originó el colapso tras el impacto.

En la siguiente imagen se observa la posición de los tornillos de fijación del tren principal al canal de ensamblaje al fuselaje situado bajo los asientos (5).

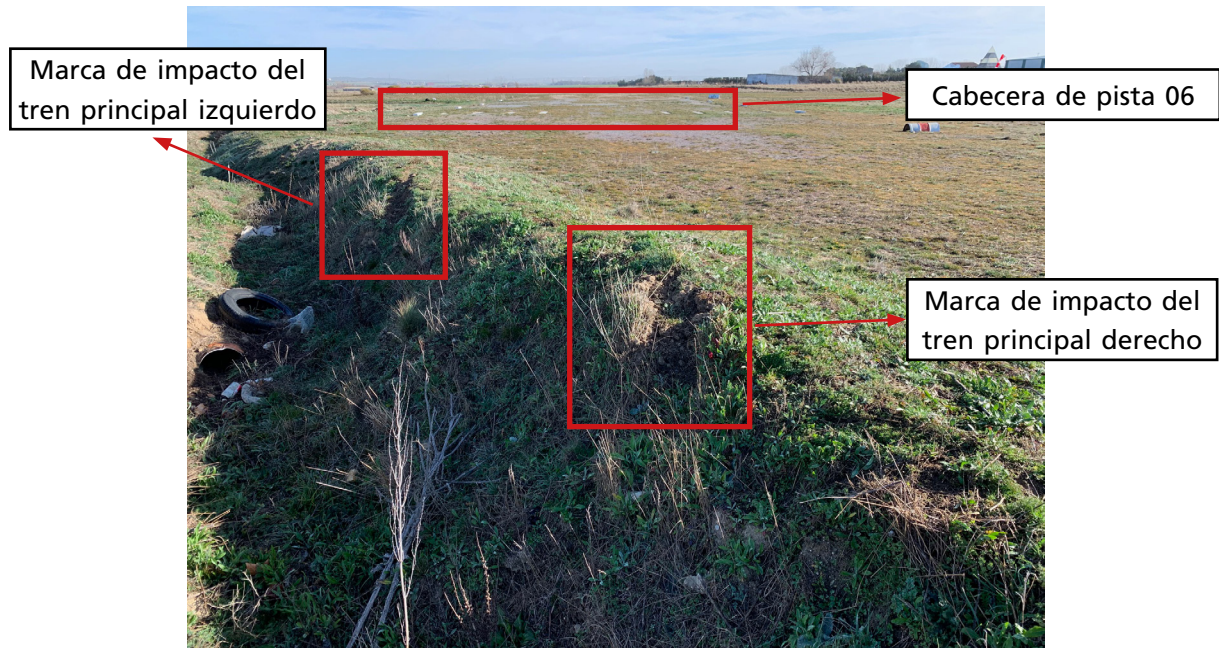
Ilustración 6 Marcas de impacto con el terreno

La aeronave impactó con el tren principal en una acequia que se encontraba fuera de pista, concretamente en una acequia situada 28 metros antes de la cabecera de pista 06. La siguiente imagen muestra el punto de impacto del tren principal en la acequia.

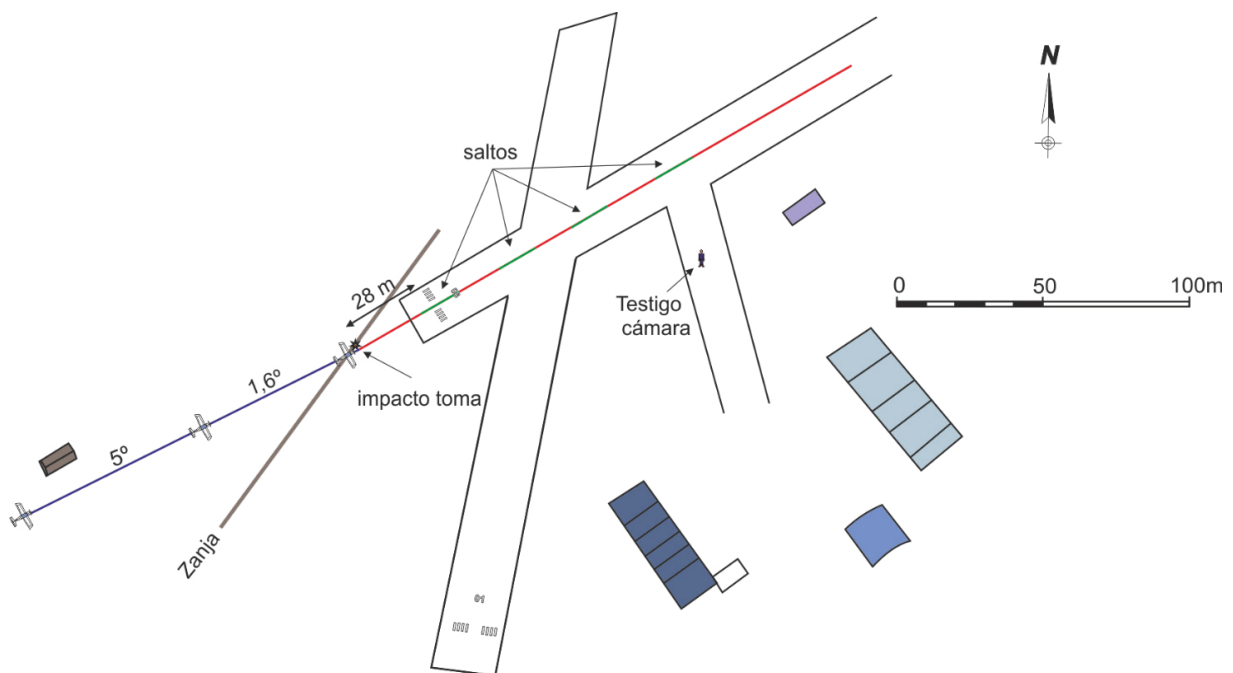
Ilustración 7 Croquis zona de impacto y cabecera de pista

El siguiente croquis reconstruye la zona de impacto de la aeronave y la posición de la cabecera de pista.

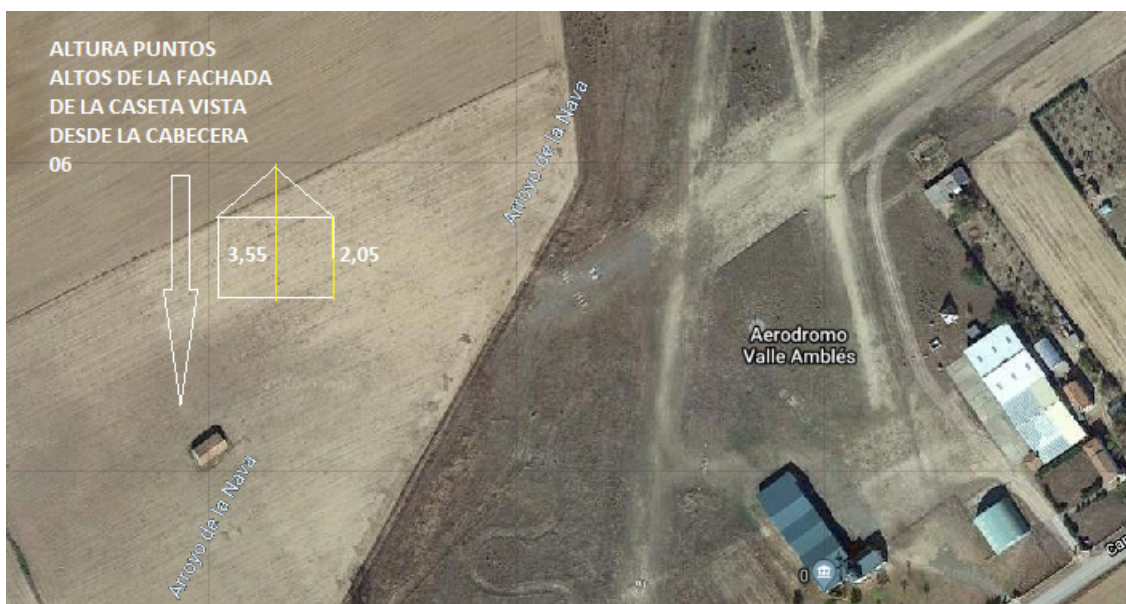
Ilustración 9 Dimensiones de la fachada utilizada para determinar los ángulos de descenso

Para ello, se han utilizado las dimensiones de la fachada de una casa situada en la prolongación de pista, que es visible en la grabación del testigo. La siguiente figura muestra la posición relativa de la casa, con respecto al umbral de pista.

La reconstrucción de la trayectoria ha permitido determinar que, durante la primera etapa de la aproximación, la senda de descenso es de aproximadamente  $5^\circ$ , y en un cierto momento la aeronave redujo su ángulo de descenso hasta los  $1,6^\circ$  aproximadamente, continuando de este modo hasta impactar con la acequia.

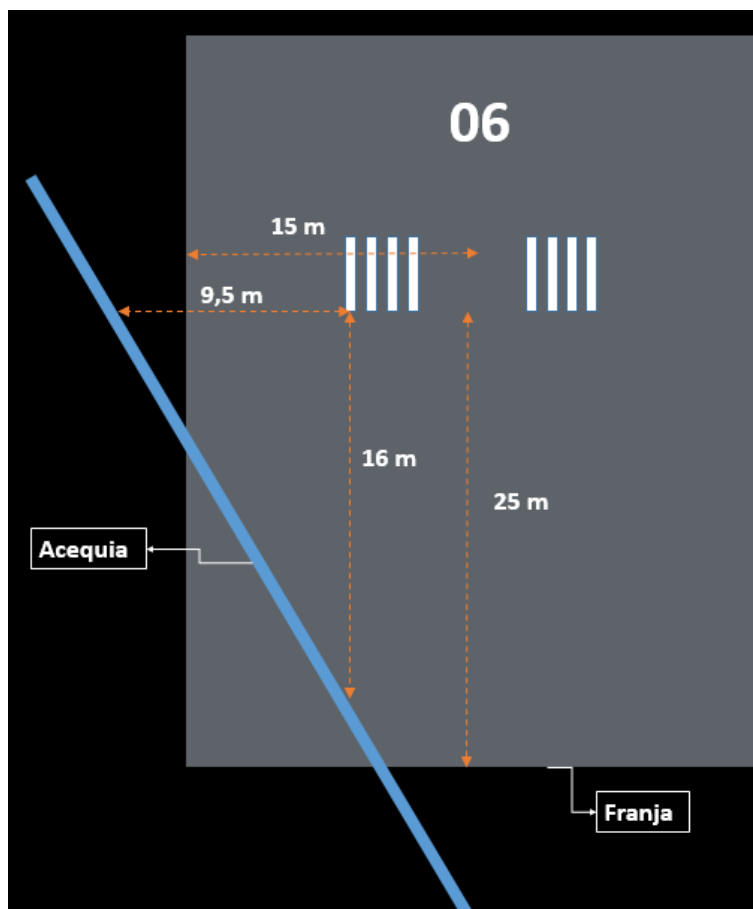
Ilustración 11 Dimensiones de franja de pista según RD 1070/2015

Según establece en el Anexo I del Real Decreto 1070/2015, para un aeródromo de uso restringido con número de clave 1 (longitud de campo de referencia de menos de 800 m) la pista estará comprendida dentro de una franja que se extenderá antes del umbral de pista y más allá del extremo de pista hasta una distancia de por lo menos 25 m.

Adicionalmente, en dicho Anexo I, se establece que toda franja para aeródromos cuya aeronave de referencia tenga una MTOW menor o igual de 5700 kg, se extenderá a cada lado del eje de la pista hasta una distancia de 15 m. En la siguiente figura se representa la franja exigible en el aeródromo del Salobral en el caso de que fuera aeródromo de uso restringido.

La Agencia Estatal de Seguridad Aérea (AESA), en la última inspección realizada al aeródromo del Salobral el día 8 de octubre de 2021, detectó una deficiencia que afectaba a la seguridad operacional, relativa a la acequia que se encuentra en la franja de pista de la cabecera de pista 06.

El estado actual de la deficiencia es "no subsanada", sin embargo, el gestor de aeródromo se encuentra realizando los trabajos necesarios para rellenar la acequia y subsanar la deficiencia. La última comunicación del gestor del aeródromo con AESA, data del 2 de noviembre de 2021, donde el gestor comunica progresos del avance de los trabajos realizados para rellenar la acequia.

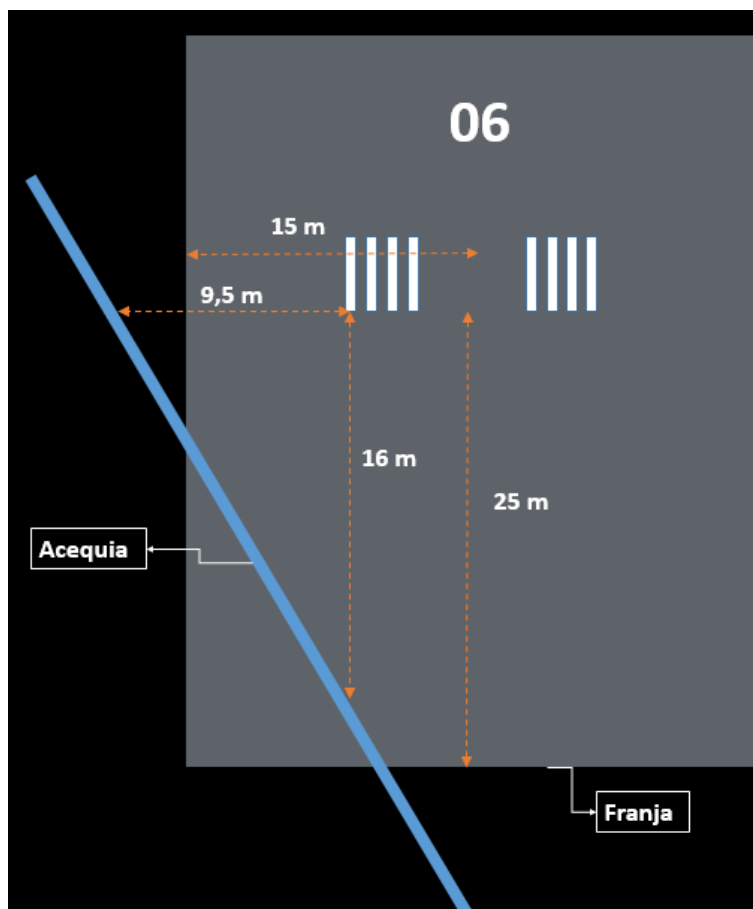
Ilustración 12 Dimensiones de franja de pista según RD 1070/2015

A pesar de ello, con motivo de las inspecciones de aeródromos periódicas que realiza AESA, el día 8 de octubre de 2021, se detectó una discrepancia que afectaba a la seguridad operacional en la acequia situada próxima a la cabecera de pista 06. El gestor de aeródromo ha tomado medidas para mitigar los riesgos asociados a la presencia de la acequia y se encuentra realizando trabajos de rellenado de la misma con objeto de cumplir las dimensiones de franja de pista establecidas en el Real Decreto 1070/2015.

La siguiente figura representa la parte de la acequia que debe ser rellenada para dar cumplimiento a los requisitos establecidos en el Real Decreto 1070/2015.

Debido a que el responsable de aeródromo ha tomado las medidas necesarias para mitigar los riesgos asociados a la presencia de la acequia próxima a la cabecera de pista y a que AESA se encuentra supervisando la subsanación de la deficiencia documentada en la inspección del aeródromo, no se considera necesario emitir ninguna recomendación de seguridad operacional.
