Informe técnico

ULM A-002/2022

Accidente ocurrido el día 6 de febrero de 2022,
a la aeronave ROAD AIR FLAMINGO,
matrícula EC-DL3, en el término municipal de
Sant Feliu de Buixalleu (Girona, España)

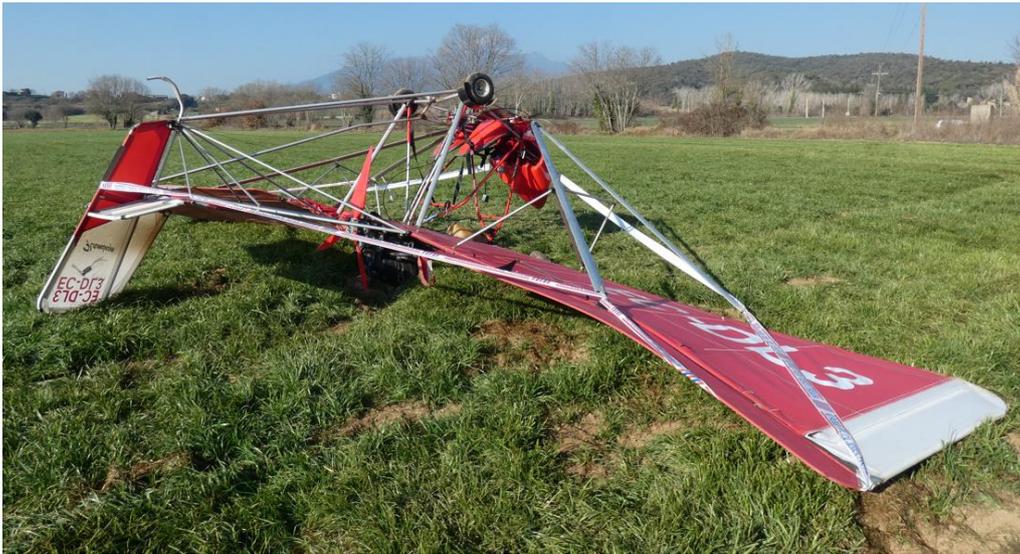
Figura 6 – Estado de la aeronave tras el accidente (1).

La aeronave se encontraba invertida, apoyada sobre el conjunto motor-hélice, sobre el estabilizador vertical y sobre el borde de ataque de los planos:

- El tren de aterrizaje delantero se encontraba roto y desprendido.
- Una de las riostras del plano derecho presentaba una fuerte deformación.
- La cabina se encontraba doblada sobre sí misma hacia adentro. Existían roturas y signos de roce en la zona inferior, a la altura de la rueda de morro. Además, la zona del tren de aterrizaje delantero estaba hundida hacia adentro.

- Las tres palas de la hélice apenas presentaban daños.
- La parte derecha de la aeronave presentaba más daños que la zona izquierda. En particular, se podía apreciar una de las riostras con una fuerte deformación, y el tubo del borde de salida del semiala izquierda se había partido en la zona más cercana al fuselaje

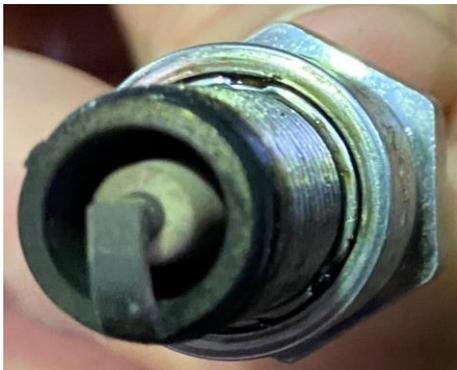
Figura 8 - Bujía del cilindro MAG

- Las bujías del cilindro PTO estaban ennegrecidas y algo mojadas.
- Las bujías del cilindro MAG presentaban un color blanquecino.

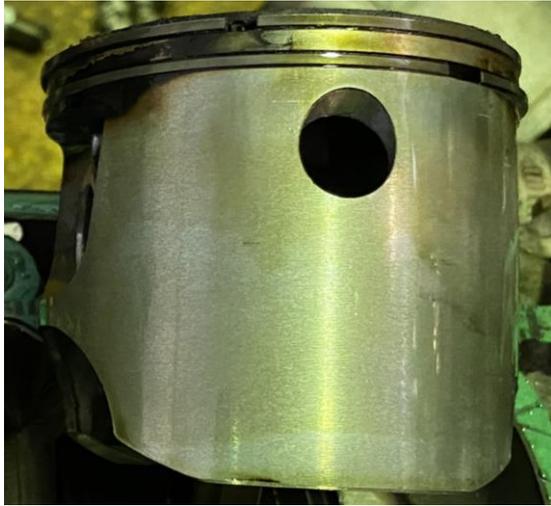
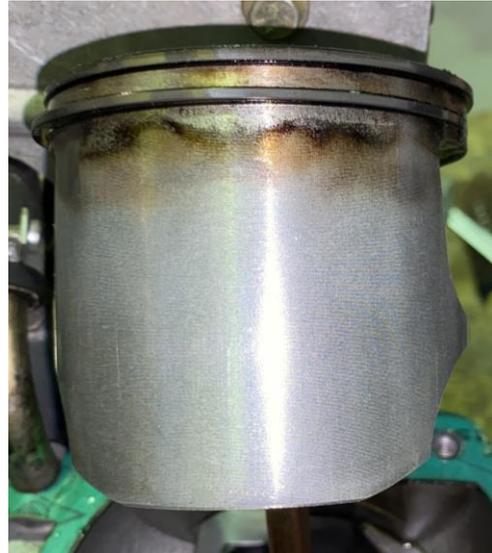
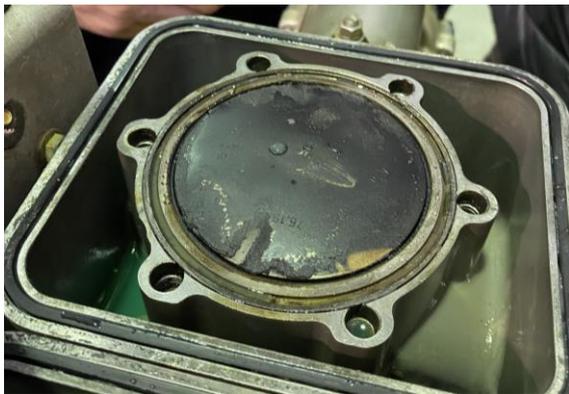
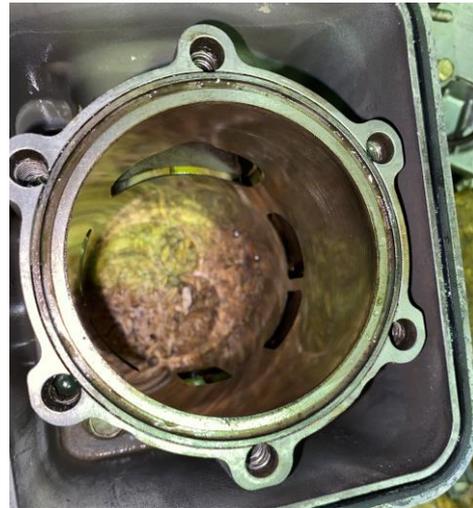
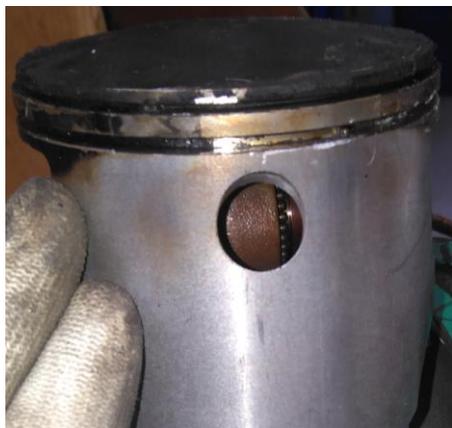
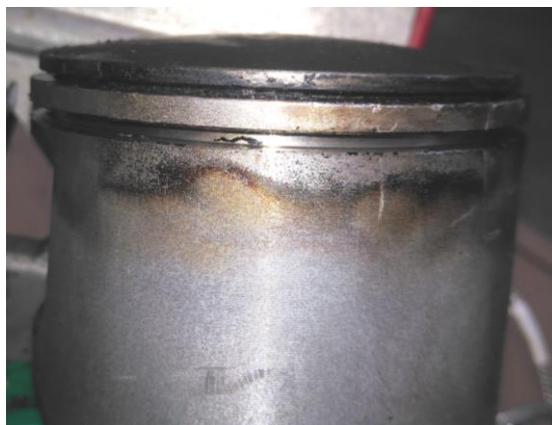
- Se observó la presencia de carbonilla en la cabeza del pistón.
 - Se observaron unos primeros síntomas de que el pistón se estaba empezando a agarrotar en el interior del cilindro, consistentes en unas trazas en el cuerpo del pistón y en las paredes del cilindro.

- El pistón se correspondía con el apropiado para el primer rectificado del cilindro de acuerdo con el IPC.
 - Los segmentos tenían un perfil de acuerdo con el manual (rectangular el segmento inferior, semi trapezoidal el superior).

Figura 10 – Pistón PTO, detalle segmentos (1)

Figura 11 – Pistón PTO, detalle segmentos (2)

Figura 12 – Cabeza pistón PTO

Figura 13 – cilindro PTO

Figura 14 – Pistón PTO, detalle ranuras (1)

Figura 15 – Pistón PTO, detalle ranuras (2)

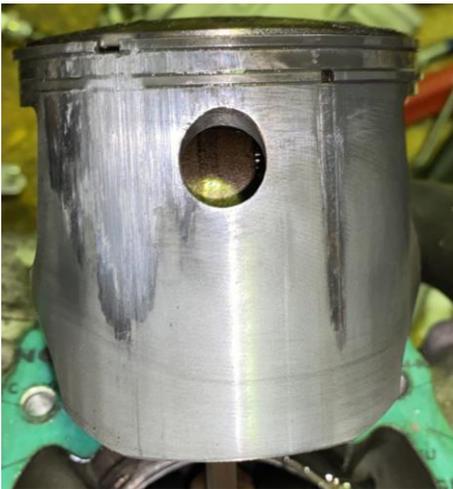
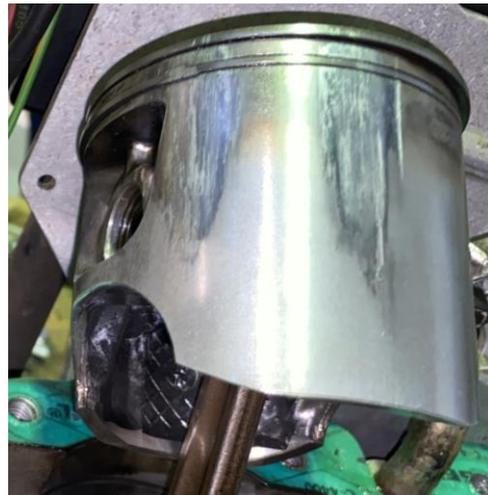
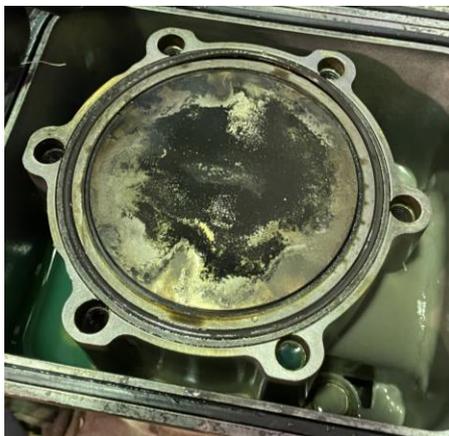
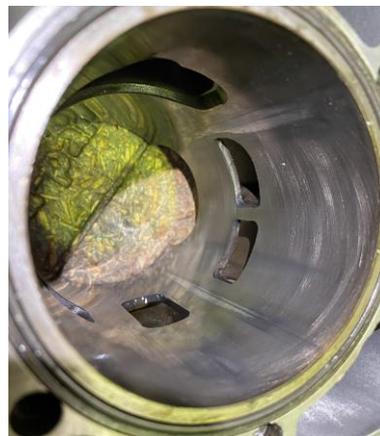
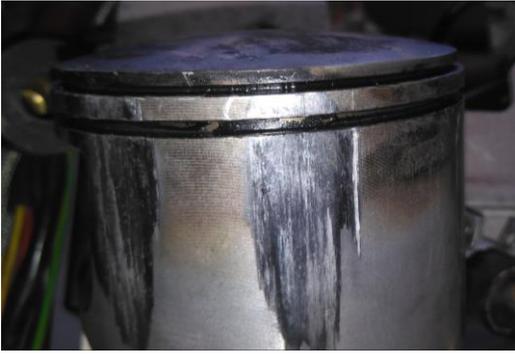
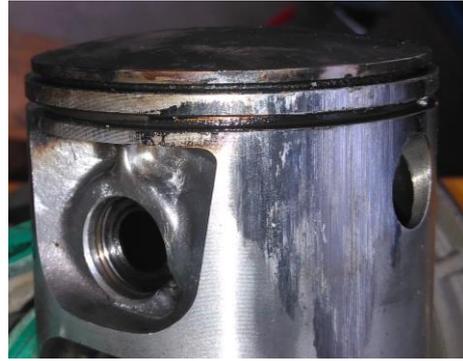
- Apenas había carbonilla en la cabeza del pistón en comparación con el pistón PTO.
- Se observaron evidencias de que el pistón se había agarrotado en el interior del cilindro.

- El pistón se correspondía con el apropiado para el primer rectificado del cilindro de acuerdo con el IPC.
- Los segmentos tenían un perfil de acuerdo con el manual (rectangular el segmento inferior, semi trapezoidal el superior).

Figura 16 – Pistón MAG, detalle segmentos (1)

Figura 17 – Pistón MAG, detalle segmentos (2)

Figura 18 – Cabeza pistón MAG

Figura 19 – Cilindro MAG

*Figura 20 – Pistón MAG, detalle ranuras
(1)*

*Figura 21 – Pistón MAG, detalle ranuras
(2)*
