CIAIAC

Informe técnico ULM A-003/2020

Accidente ocurrido el día 30 de enero de 2020 a la aeronave CICLON con matrícula EC-XPH en el término municipal de Manacor (Islas Baleares)

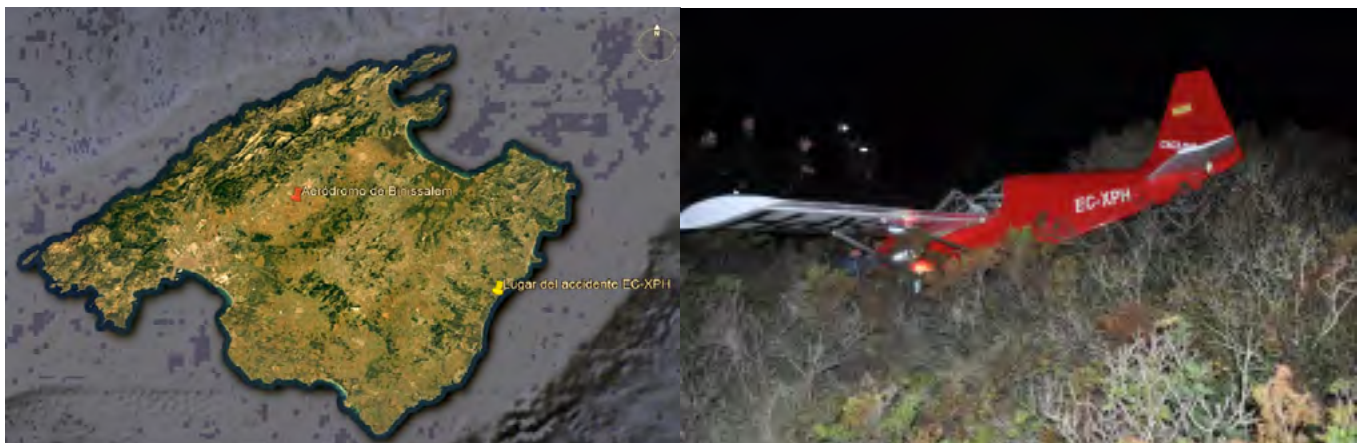
Figura 1. Posición final de la aeronave

El impacto se produjo en una zona rocosa de matorral bajo cercana a un camino.

No hubo muchas posibilidades de elegir un terreno adecuado para la toma de tierra y en cuanto a la ejecución de la maniobra de aterrizaje se puede considerar que fue correcta y los daños que se produjeron se debieron a que las características del terreno no eran las más idóneas.

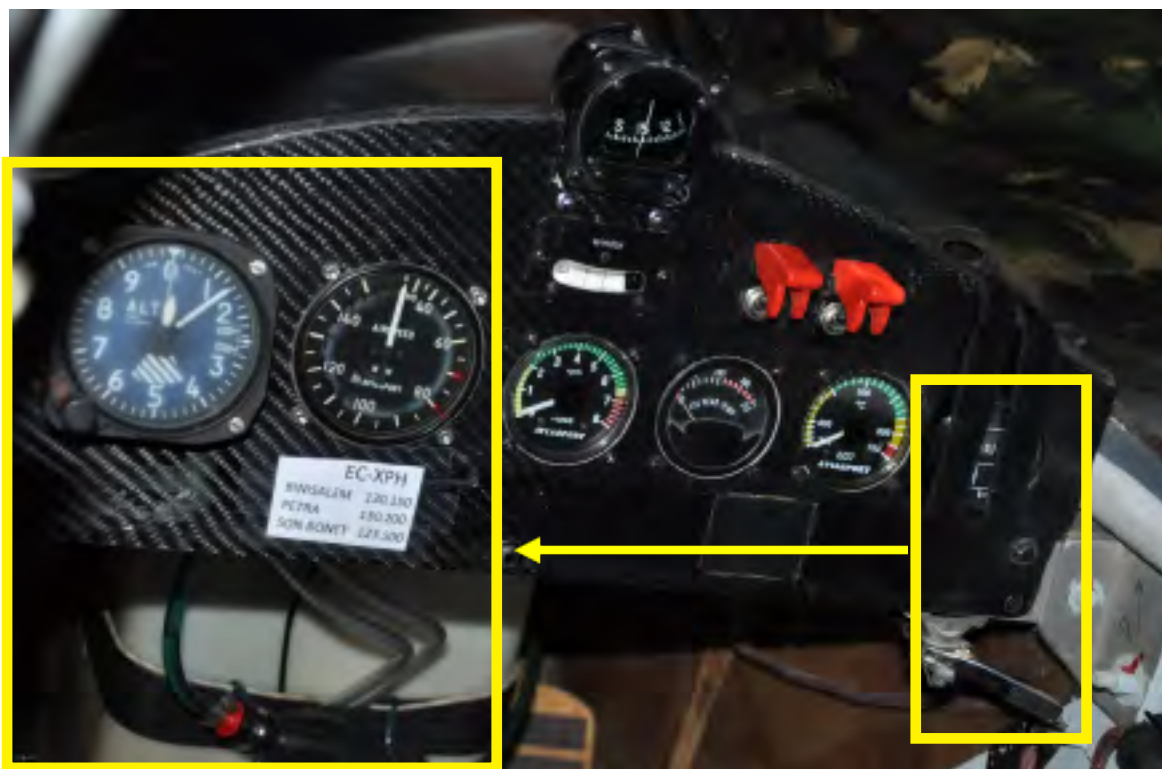
Figura 2. Gestión del combustible en cabina

En la cabina cuenta con una válvula de corte de combustible situada en la parte baja del lado derecho y una indicación del consumo que se presenta en una ventanilla vertical situada en el extremo derecho del panel de instrumentos.

El piloto tiene la posibilidad de ver durante el vuelo, la cantidad de combustible que le queda porque lleva un indicador en la cabina, pero parece que no debió llegar a hacer ninguna comprobación.

Para evitar que situaciones como esta tengan lugar, lo aconsejable es tener un comportamiento metódico, comprobar el combustible antes de cada vuelo, llevar un registro de las cantidades que se repostan que permita calcular el consumo con cierta fiabilidad.

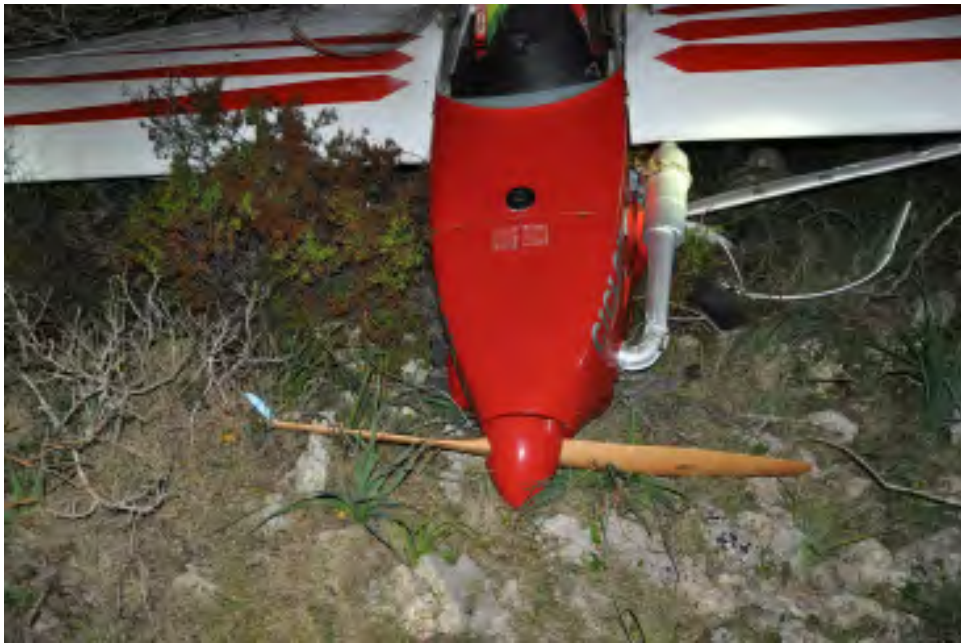
La aeronave tenía daños en la zona inferior con rotura de las patas principales del tren de aterrizaje y una de las dos palas de la hélice cerca de la punta.

Figura 3. Daños a la aeronave

- La aeronave despegó del aeródromo de Binissalem y se dirigió al este de la isla.
- A bordo iba solamente el piloto.
- Después de 50 minutos de vuelo se paró el motor.
- Realizó un aterrizaje de emergencia en una zona rocosa con matorral bajo.
- La aeronave tuvo daños en la parte inferior y en la hélice.
- El piloto resultó ileso.
- El depósito de combustible tenía muy poca cantidad.
