Informe técnico

ULM A-003/2022

Accidente ocurrido el día 10 de marzo de 2022,
a la aeronave CEDIMEX S-6ES-582,
matrícula EC-CO3, de operación privada, en el
aeródromo de Petra-Pep Mercader
(Mallorca, España)

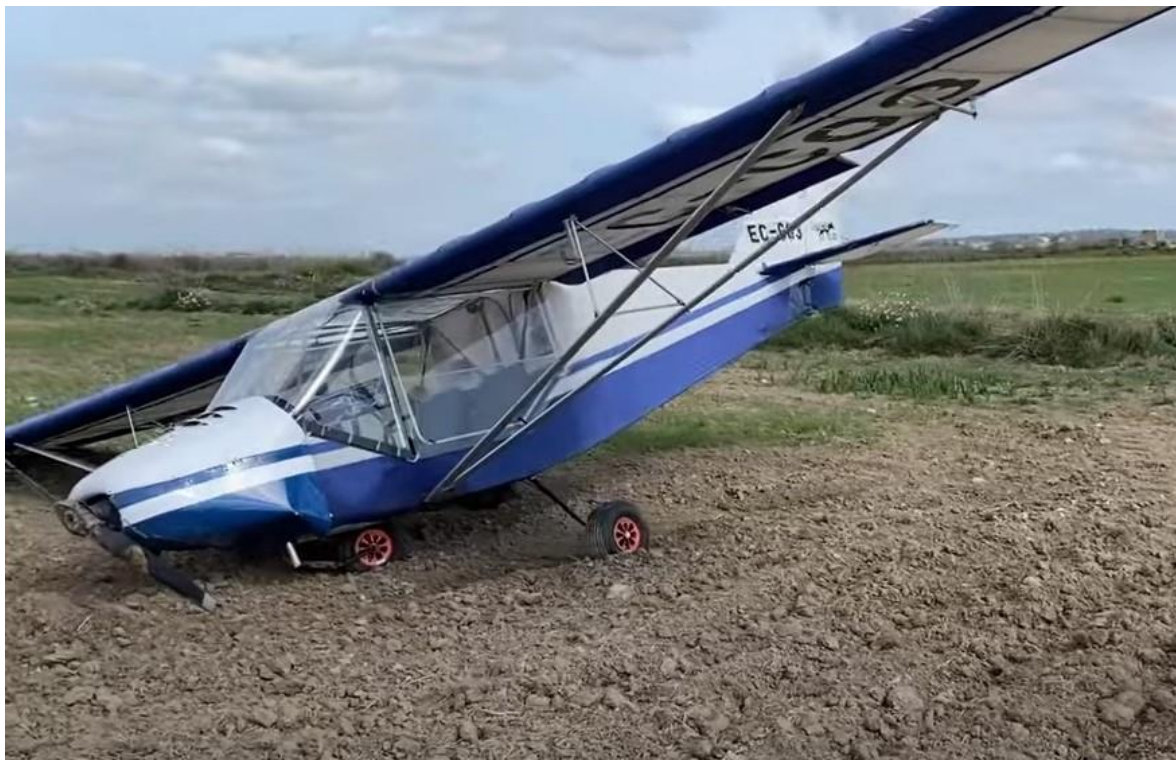
Según la declaración del piloto, a las 11:00 UTC realizó un despegue sin incidencias por la pista 07 y en el momento del ascenso, el motor se paró. Realizó un aterrizaje de emergencia en el campo situado a continuación de la pista a unos 400 m. El terreno era un campo arado con irregularidades y la aeronave se detuvo tras producirse la rotura del tren de morro y la pata derecha del tren principal.

Fotografía 1. Aeronave en el lugar del accidente

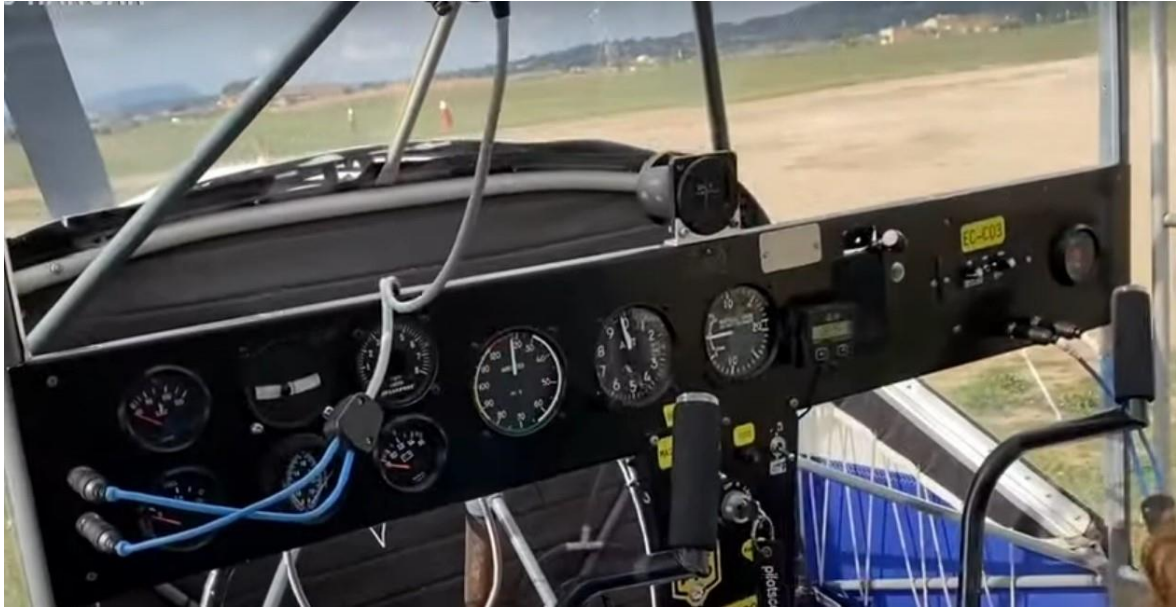
Fotografía 2. Panel de instrumentos de la aeronave del suceso

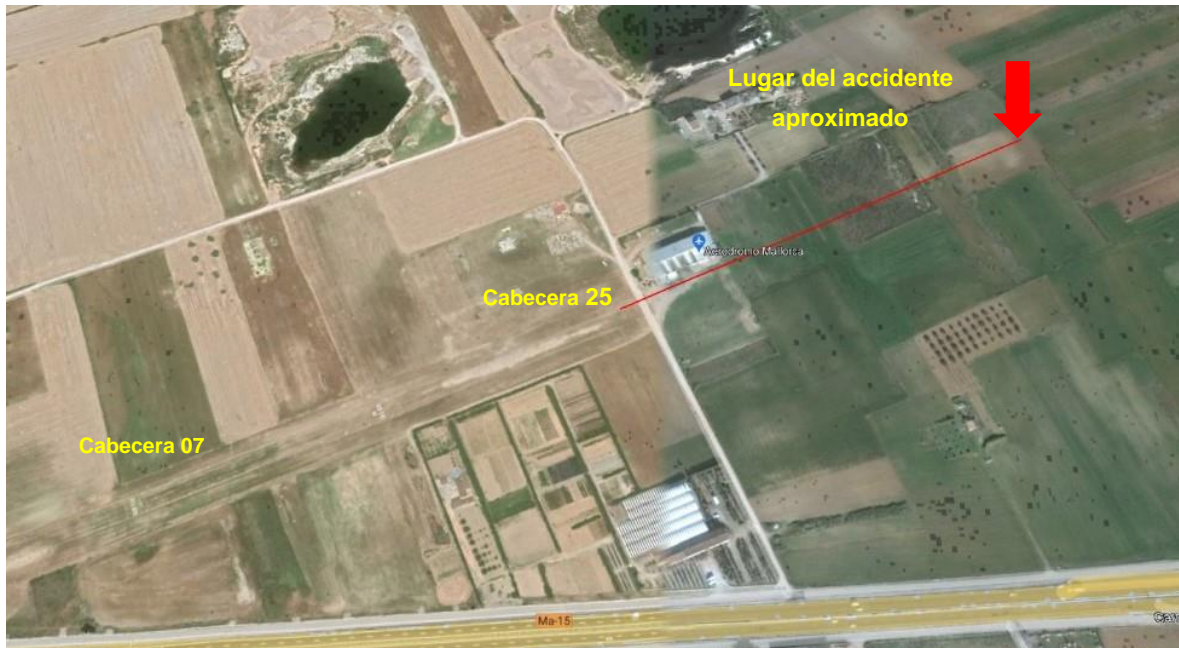
La aeronave tras despegar por la pista 07, aterrizó en situación de emergencia por parada de motor, según la declaración del piloto, a unos 400 m en la prolongación de la pista, en una zona llana con las irregularidades propias de un campo arado.

Fotografía 3. Lugar del accidente

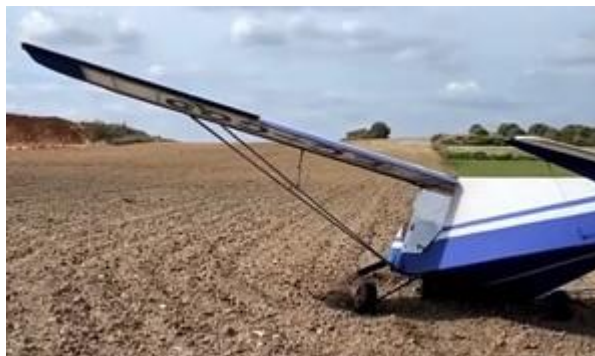
El piloto realizó el aterrizaje de emergencia en un terreno irregular y según su declaración se produjo la rotura del tren de morro y de la pata derecha del tren principal, con deformaciones de la parte inferior del fuselaje delantero.

Fotografías 4. Daños en la aeronave

Los daños producidos en la aeronave son coherentes con un aterrizaje de emergencia realizado por derecho a continuación de la pista de despegue 07 de LEPT, dado que el terreno en el que se produjo se trataba de un campo arado con fuertes irregularidades que sobrecargaron el tren de aterrizaje, rompiéndolo. No obstante, dado que no se ha podido comprobar el estado de la aeronave, ni se ha podido constatar la velocidad de toma de contacto con el terreno, no se puede descartar que el tren de aterrizaje no se encontrara en condiciones adecuadas de mantenimiento o que la toma no se realizara de forma brusca.
