# Informe técnico

## ULM A-004/2021

Accidente ocurrido a la aeronave Tecnam P-92 ECHO-S, matrícula EC-JGD, el 6 de marzo de 2021, en el aeródromo de Olocau (Valencia)

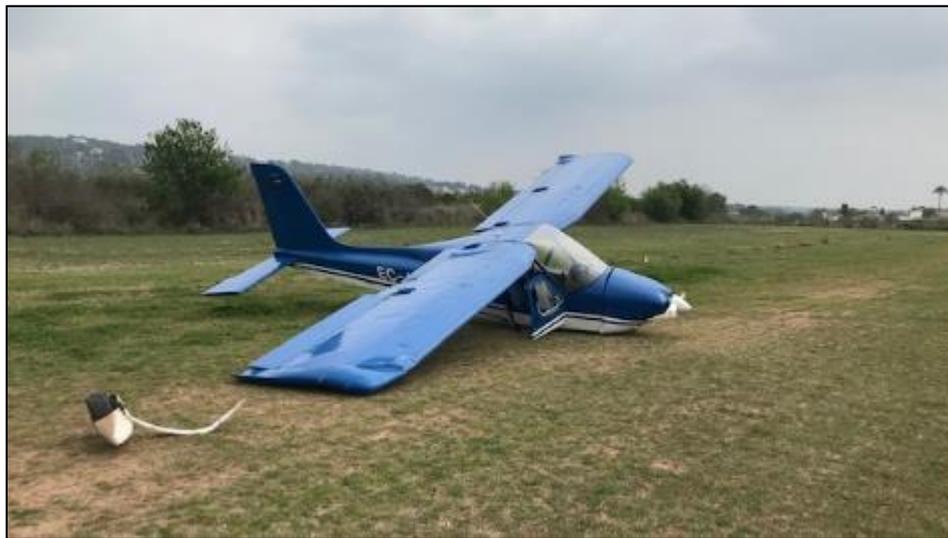
El piloto y el pasajero resultaron ilesos y la aeronave tuvo daños en el plano derecho, rueda de morro y pata derecha del tren de aterrizaje y la hélice.

*Ilustración 1: Aeronave accidentada*

La aeronave resultó con daños importantes en la hélice, pata derecha y pata de morro del tren de aterrizaje, y el plano derecho.

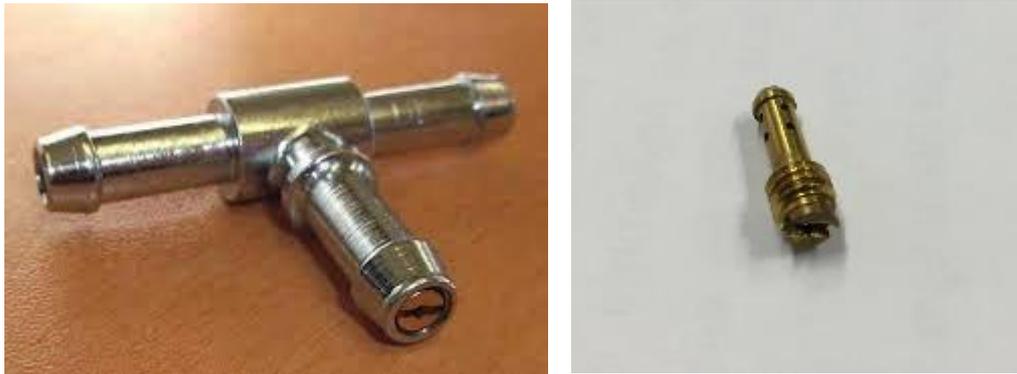
Al principio del conducto de retorno de combustible, existe un restrictor atornillado al divisor que regula el caudal de combustible que puede retornar al depósito (ver Ilustración 4). El objetivo de este conducto es el de permitir el retorno del exceso de combustible no consumido por los carburadores al depósito izquierdo, así como el de las burbujas de aire o vapor de combustible que puedan aparecer en el sistema. Sin embargo, en la inspección del avión se constató que, en lugar del restrictor del fabricante, había un tornillo cortado (ver 1.16.1 para más detalles).

*Ilustración 4: División en T con restrictor insertado (izquierda), y restrictor sólo (derecha), original del fabricante.*

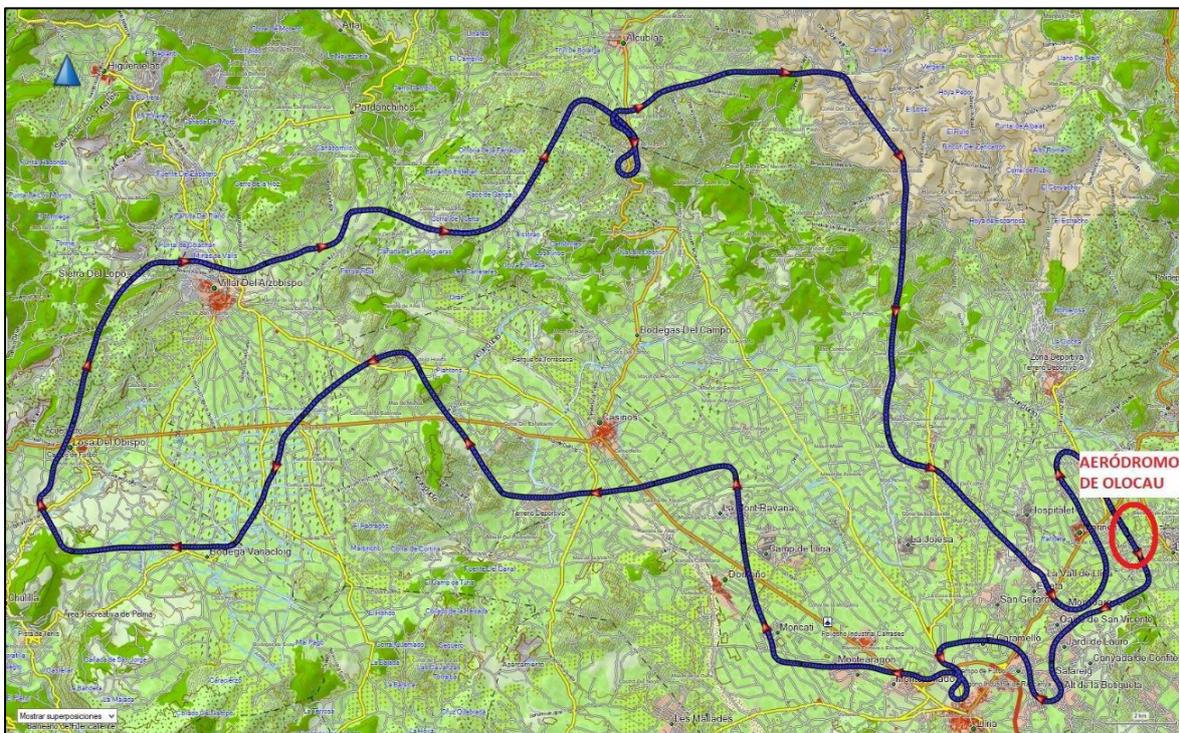
*Ilustración 7: Traza GPS del vuelo accidentado*

- A las 13:17 se para el motor durante 25 segundos, descendiendo a 0 las revoluciones por minuto del motor registradas (ERPM). En ese momento la aeronave se encontraba al final del tramo base del circuito de aeródromo (a 106 km/h, 482 m de altitud y a 2233 m de distancia a la pista). Mientras el motor estuvo parado, la velocidad indicada descendió hasta 86 km/h y la altitud a 421 m. Una vez encendido de nuevo el motor (a 1521 m de la cabecera de pista), el piloto aumentó potencia hasta acelerar a 120 km/h, velocidad que mantuvo durante gran parte de la aproximación final. Al alcanzar 120 km/h, el piloto puso el motor al ralentí y siguió el descenso (esto ocurrió 23 segundos después de encender de nuevo el motor, y 35 antes de la toma de contacto). Desde el encendido del motor hasta que la aeronave se queda parada tras el aterrizaje, pasaron 71 segundos.

- A las 13:18:25 (33 segundos después del reencendido del motor), el piloto comienza a hacer un resbale pronunciado, con la intención de incrementar la senda de descenso. En ese momento se encuentra a 343 m de altitud, a 500 metros de la pista, y a una velocidad de 117 km/h. Al principio la IAS desciende hasta 110 km/h, pero luego vuelve a acelerarse hasta alcanzar los 130 km/h, momento en el que finaliza la maniobra, encontrándose ya sobrevolando la pista, a 25 m de altura.

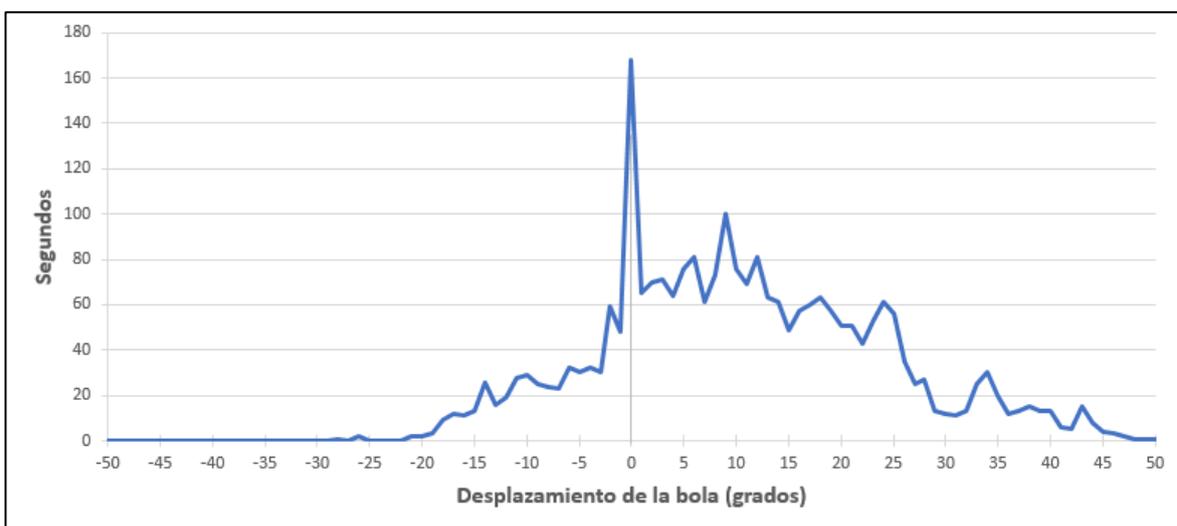
- Varios de los virajes pronunciados de la aeronave se realizan de manera descoordinada, provocando que la bola <sup>2</sup> no esté centrada, (generalmente desplazada a la derecha, llegando a valores cercanos al máximo valor medible, 50). Durante la mayoría de estos virajes la aeronave pierde altitud, al llevar el morro ligeramente inclinado hacia abajo y no compensar el piloto por la disminución de sustentación al virar.
- Durante una gran parte del vuelo, incluso aunque la aeronave fuera en trayectoria rectilínea, se aprecia que la bola está desplazada a la derecha. La duración entre el despegue y el momento en que se para el motor fue de 2579 segundos. De ese tiempo, la bola se encontró en un valor mayor de 10 durante 1198 s, menor de -10 durante 144 s y 1237 s entre 10 y -10 (ver Ilustración 8 para ver los segundos que se registró la bola en cada posición entre -50 y 50).

Ilustración 8: Tiempo que se registró cada posición de la bola (negativo izquierda, positivo derecha)

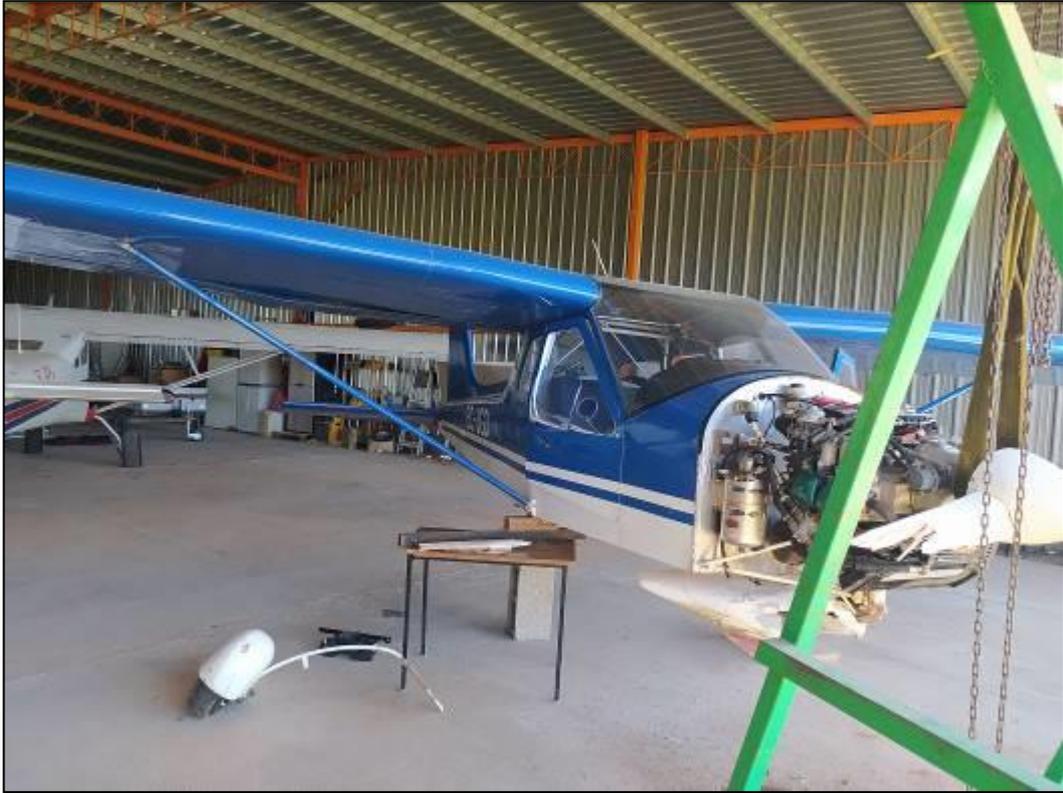
*Ilustración 10: Estado de la aeronave al llegar el equipo investigador*

Cuando la aeronave se detuvo en la pista, se había roto la pata de morro (plegándose, pero sin separarse) y se había desprendido la pata derecha, por lo que la aeronave estaba inclinada y la punta del plano derecho estaba en contacto con el suelo (habiendo sufrido una deformación local en la zona de contacto). Se observaron restos de tierra en la pata de morro plegada y en la punta del plano derecho. Las dos palas de la hélice se habían partido.

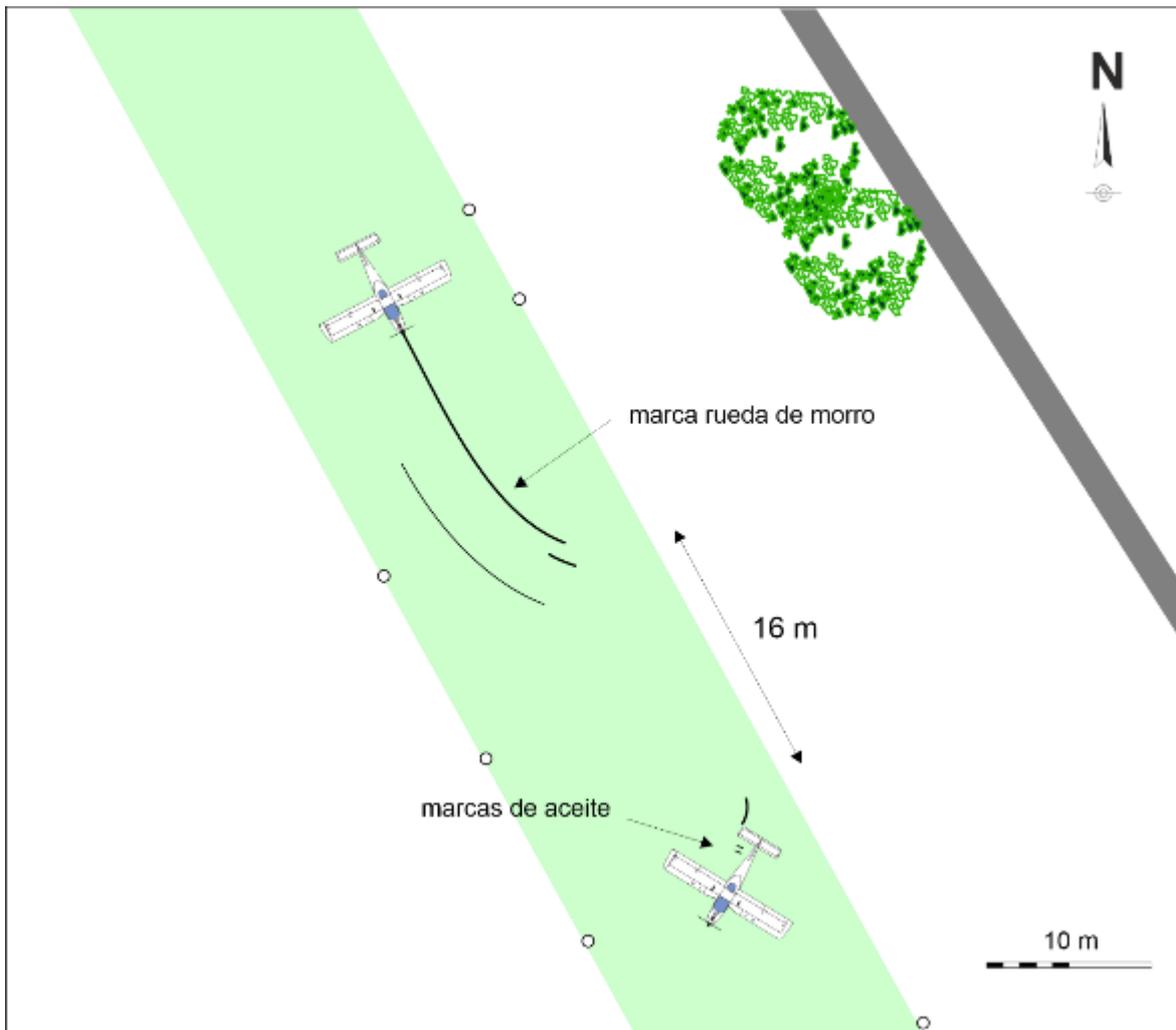
*Ilustración 11: Marcas encontradas en la pista de aterrizaje y posición final de la aeronave*

Se encontraron varias marcas en la pista de hierba dejadas por la aeronave en el aterrizaje (ver Ilustración 11). La primera marca encontrada comenzaba centrada en la pista (en el punto de coordenadas  $39^{\circ}40'26.31''$  N y  $0^{\circ}32'52.45''$  W) y se alargaba 16 m. En el segundo tercio empezaba a desviarse a la izquierda con respecto al eje de pista. Otra marca más corta de 1,7 m de longitud, paralela a la anterior y a una distancia de 1 m, aparecía en la última parte. Había una tercera marca paralela a las 2 anteriores y que se desviaba de la misma forma, a 4,20 m de distancia de la marca más corta.

Había una segunda zona de marcas, 16 m más avanzadas en la pista que las anteriores, coincidentes con la zona donde se detuvo la aeronave (según los testigos y las fotos tomadas antes de la retirada de la aeronave). En esta zona había una marca de 70 cm de largo con forma curva y haciendo unos  $45^{\circ}$  con el eje de pista, y otra que eran dos marcas paralelas con manchas de aceite, cuya separación coincidía con la separación de las aletas del radiador del motor.

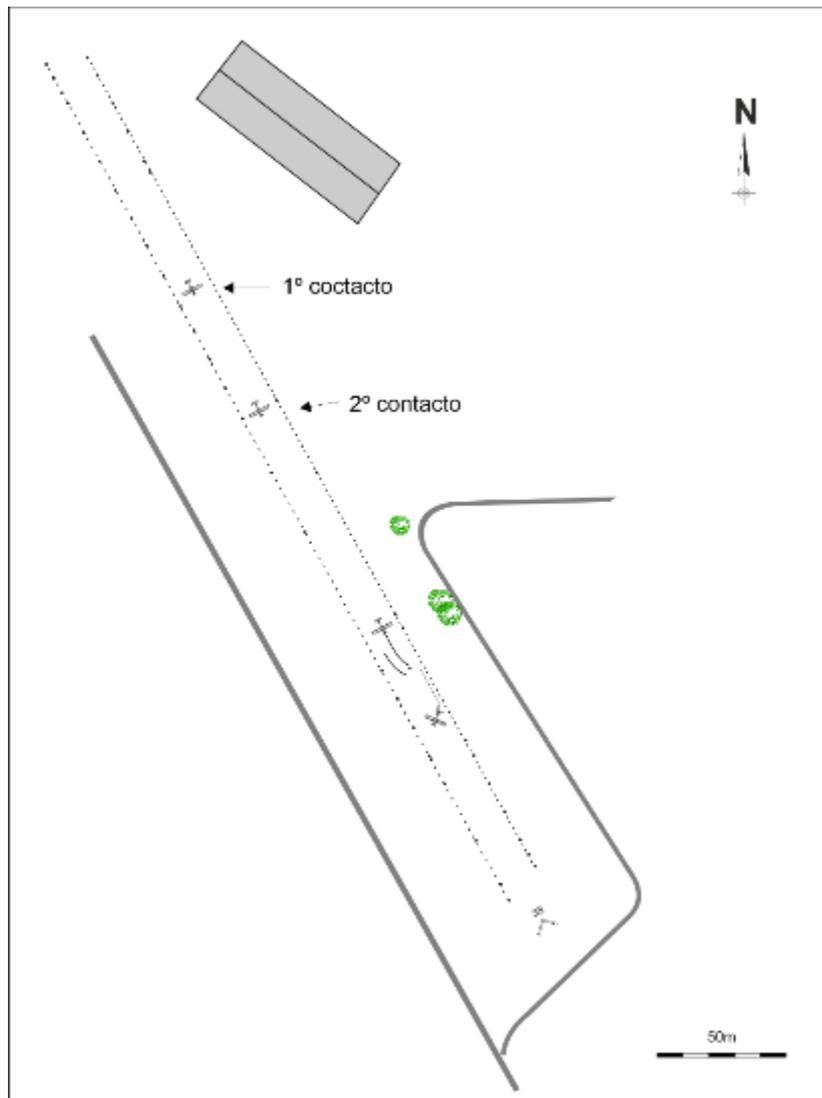
Ilustración 12: Puntos de contacto de la

Según la declaración del jefe de vuelos del aeródromo, presente en el momento del accidente, cuando se acercó a ayudar se percató de que las válvulas de ambos depósitos de combustible estaban abiertas, así que las cerró. Consideró que pudieron pasar unos 3 minutos desde que la aeronave se detuvo hasta que cerró las válvulas. También manifestó que vio a la aeronave tocar la pista y volver al aire al menos dos veces, siendo el primero aproximadamente en la mitad de la pista (ver Ilustración 12). A partir del segundo contacto, dejó de ver a la aeronave.

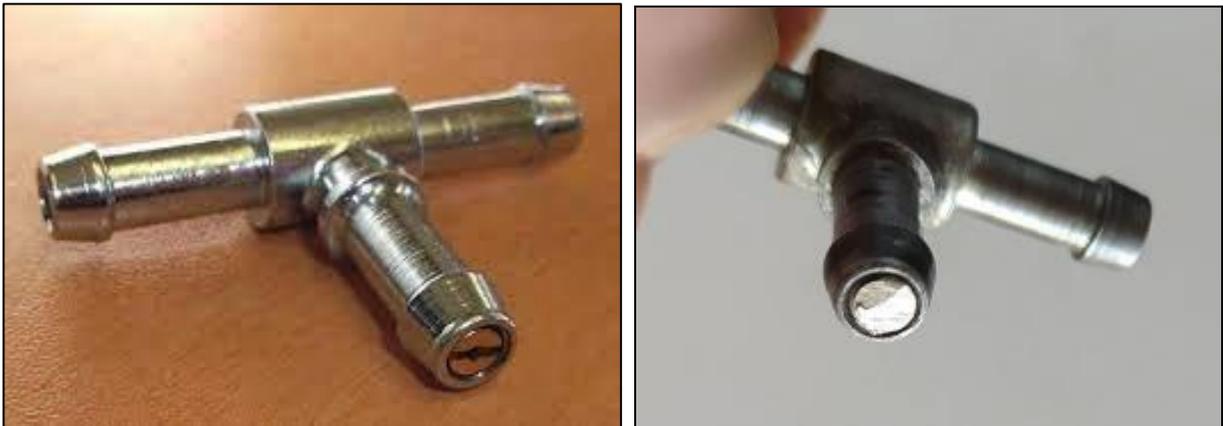
En la inspección del motor se evidenció que, en lugar del tornillo tarado del conducto de retorno del combustible, se había instalado un tornillo seccionado. Haciendo una prueba de presión sobre el conducto se evidenció que ésta descendía muy lentamente, por lo que se pudo concluir que, a efectos prácticos, el conducto de retorno estaba bloqueado. El mecánico actual de la aeronave declaró que eso lo instaló el anterior propietario y no se descubrió en las revisiones que había hecho.

*Ilustración 13: Restricción original de Tecnam (izquierda) – Tornillo seccionado (derecha)*

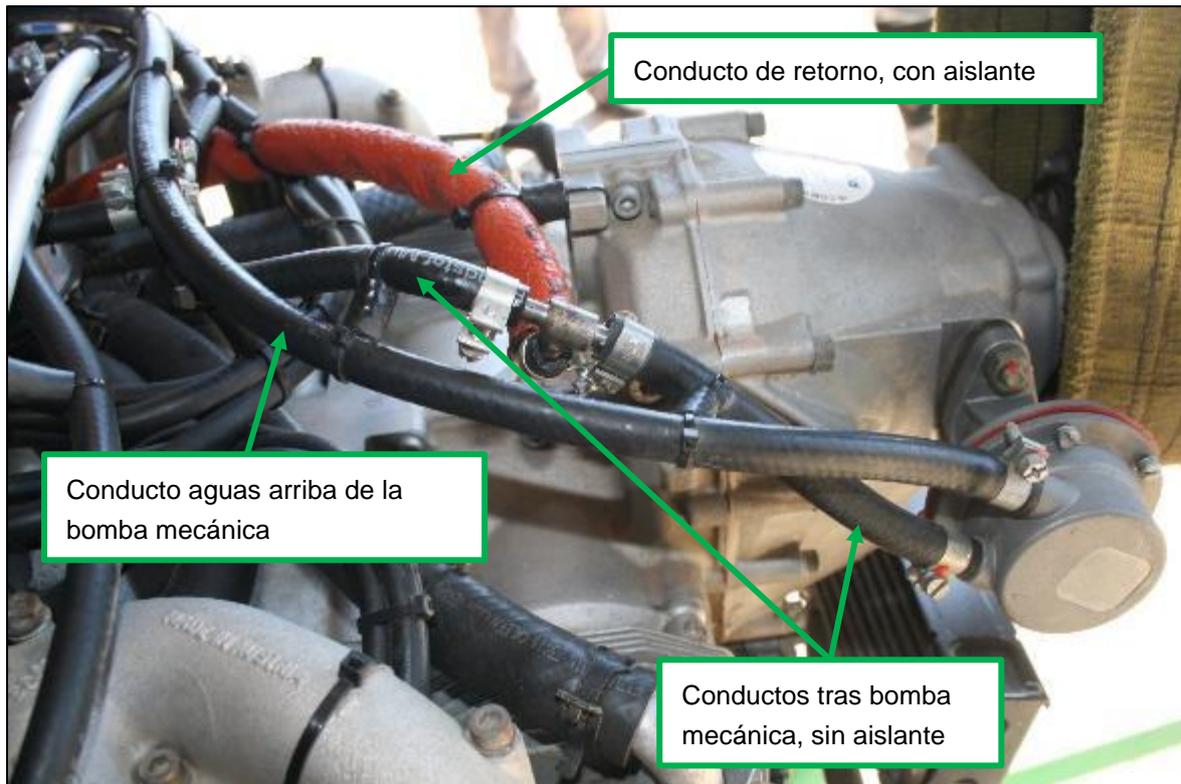
Según el manual de mantenimiento del motor Rotax 912, los conductos de combustible aguas abajo de la bomba mecánica deben estar cubiertos de aislante para evitar que el combustible se sobrecaliente y pueda experimentar efectos como el tapón de vapor ('Vapor Lock'), especialmente si están situados encima del motor. Al inspeccionar el sistema de combustible se evidenció que varios de los conductos no lo estaban, incluso algunos colocados por encima del bloque del motor, que es donde más calor podrían recibir.

*Ilustración 14: Conductos del sistema de combustible*

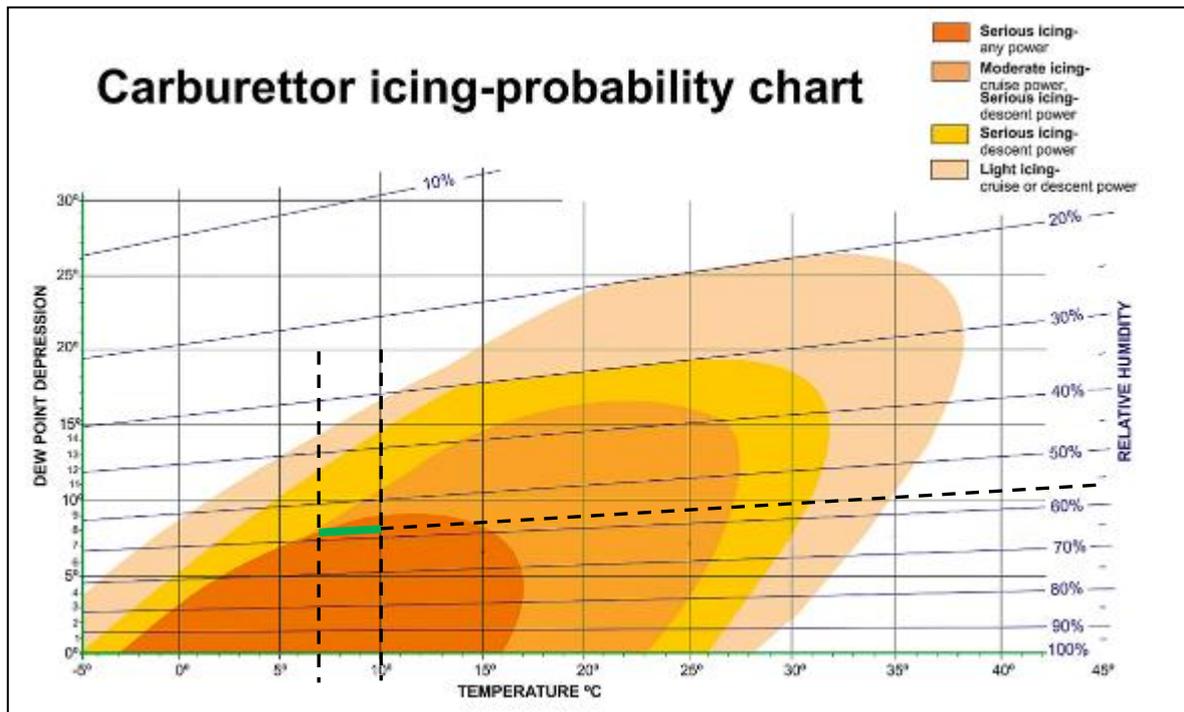
Usando los valores anteriores, se obtiene un cuadrado en cuyo interior se encontraría la estimación de la probabilidad de formación de hielo. Teniendo en cuenta que la aeronave

estaba además en potencia de descenso, se comprueba que en el área del cuadrado la probabilidad de formación de hielo en el carburador es considerable.

*Ilustración 15: Gráfica de probabilidad de formación de hielo en el carburador*

La aeronave no disponía de calefacción de carburador para disminuir los efectos de este fenómeno.

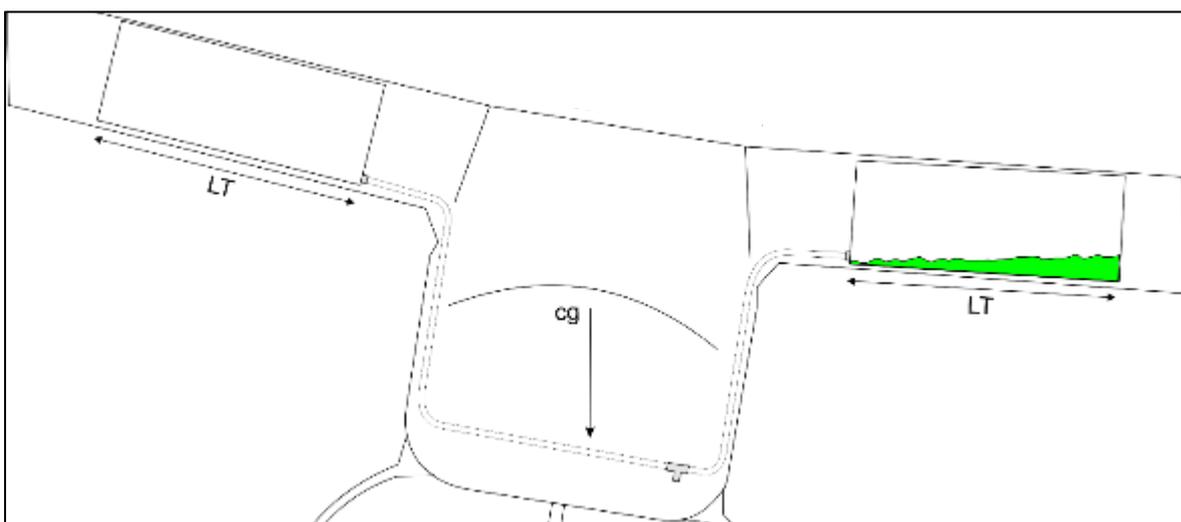
Se concluye que lo más probable es que el fallo de motor se debiera a una falta temporal de suministro de combustible a los carburadores, debida a la acumulación de aire en los conductos de combustible. Hay dos efectos que pudieron causarlo, tanto de forma individual, como una combinación de ambos:

- Pilotar de manera descoordinada durante mucho tiempo y con poco combustible en los depósitos puede provocar la introducción paulatina de burbujas de aire en los conductos de combustible. Tener el conducto de retorno de combustible bloqueado dificulta su eliminación y puede favorecer la acumulación de aire en los conductos.
- Al tener más combustible en el depósito derecho que en el izquierdo e ir descoordinado reiteradamente hacia la derecha, probablemente provocó que al final del vuelo el depósito izquierdo estuviese prácticamente vacío, mientras que el derecho tendría la mayor parte de los 10 l restantes. Como los 3 minutos antes de la parada del motor la descoordinación hacia la derecha fue especialmente pronunciada y mantenida, el combustible restante se desplazó hacia la punta del plano y dejó las tomas de ambos depósitos al aire durante un tiempo considerable.

*Ilustración 16: Representación de cómo pudieron haberse quedado las tomas al aire*
