CIAIAC

Informe técnico ULM A-005/2020

Accidente ocurrido el 23 de febrero de 2020, a la aeronave TECNAM P92 E de matrícula EC-KNB en el aeródromo del Casarrubios del Monte

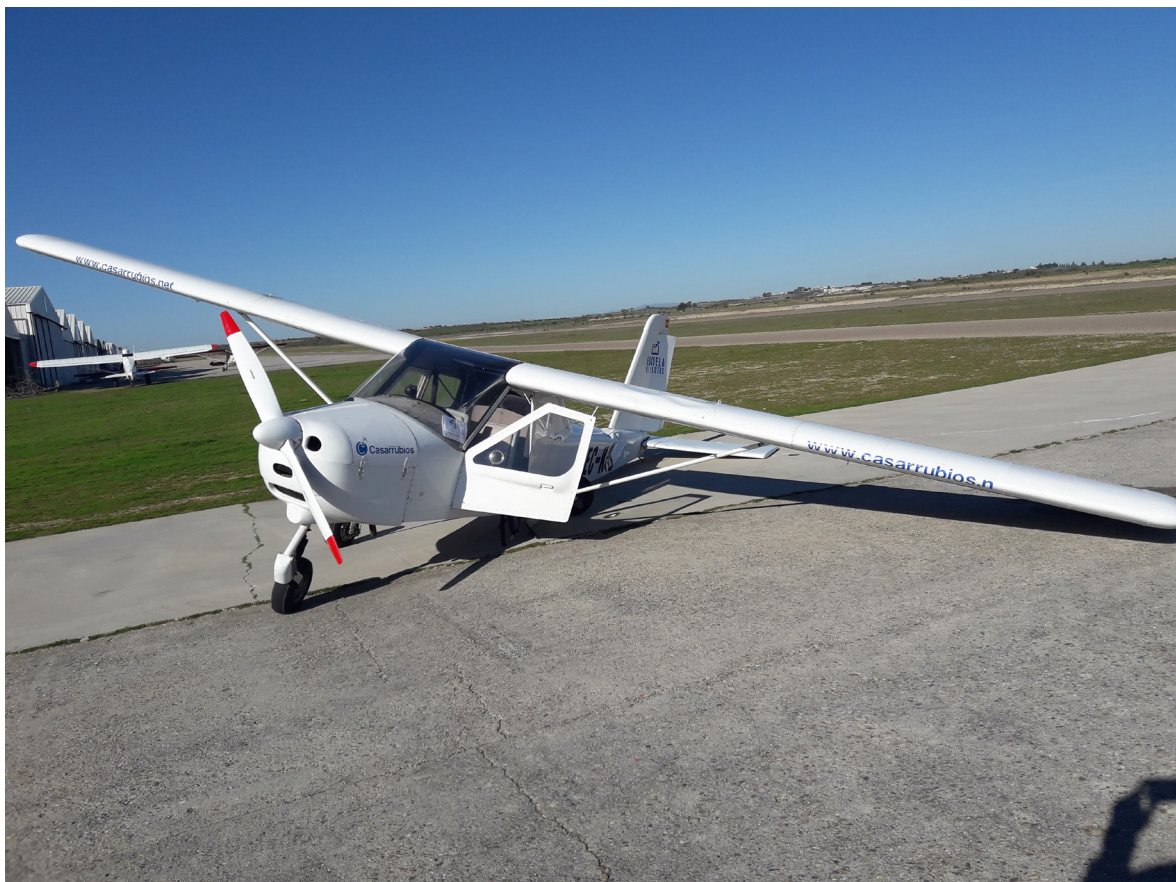
Figura 4: Vista de la aeronave en el lugar del accidente

- Rotura del anclaje de la ballesta izquierda del tren de aterrizaje.
- Daños en el semiala izquierdo.
- Daños en el fuselaje y en el cono de cola.
- Deformación del estabilizador horizontal.

El accidente se produjo después de tomar el alumno la salida intermedia de la pista, pasada la calle de rodaje al entrar en la plataforma y maniobrar para estacionar la aeronave. Al soltarse la ballesta izquierda la aeronave resbaló hasta apoyar el semiala izquierda y el estabilizador horizontal en el suelo.

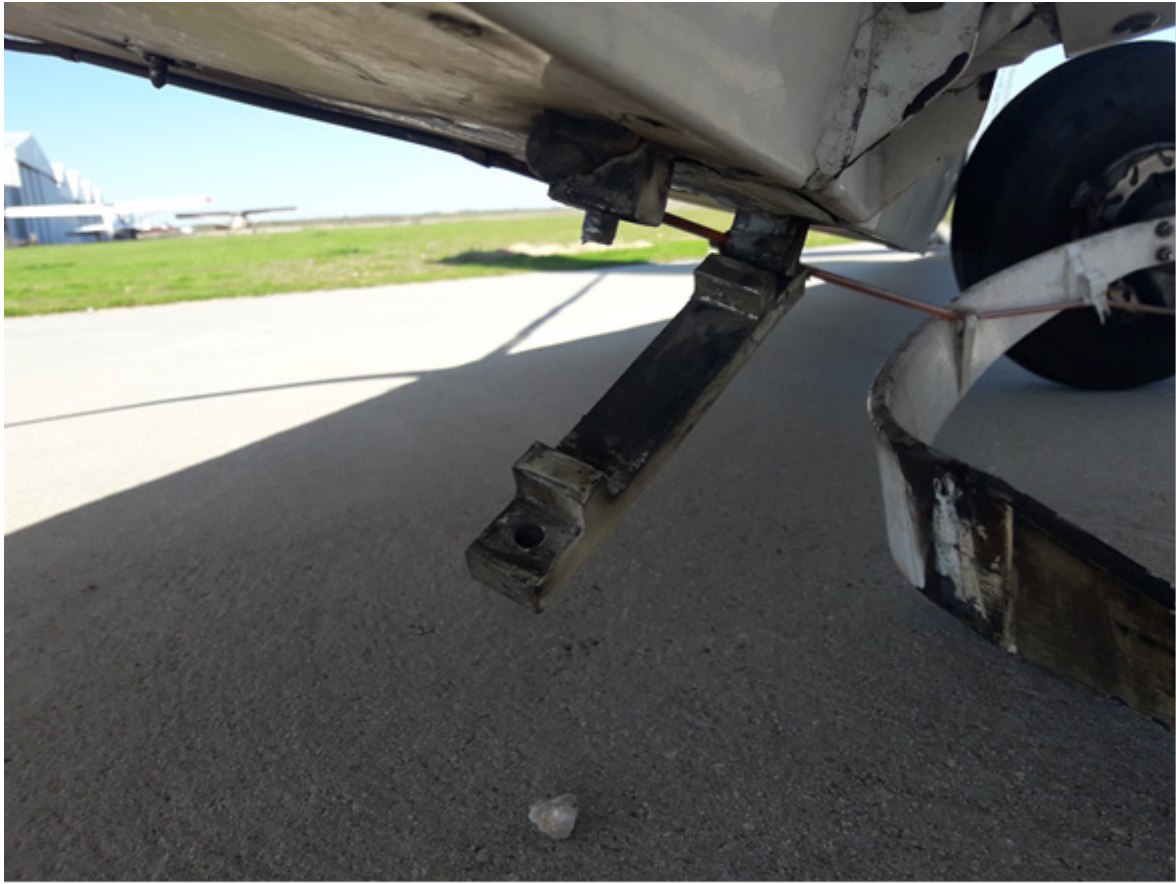
Figura 6: Detalle de la rotura de la ballesta del tren principal

Los elementos de sujeción que se desprendieron del tren quedaron sobre la plataforma mientras que la placa curva izquierda del tren principal y la rueda quedaron al lado del fuselaje y la abrazadera de aleación quedó abierta con una parte del extremo del tornillo roto aun sujeta a la parte de arriba del fuselaje.

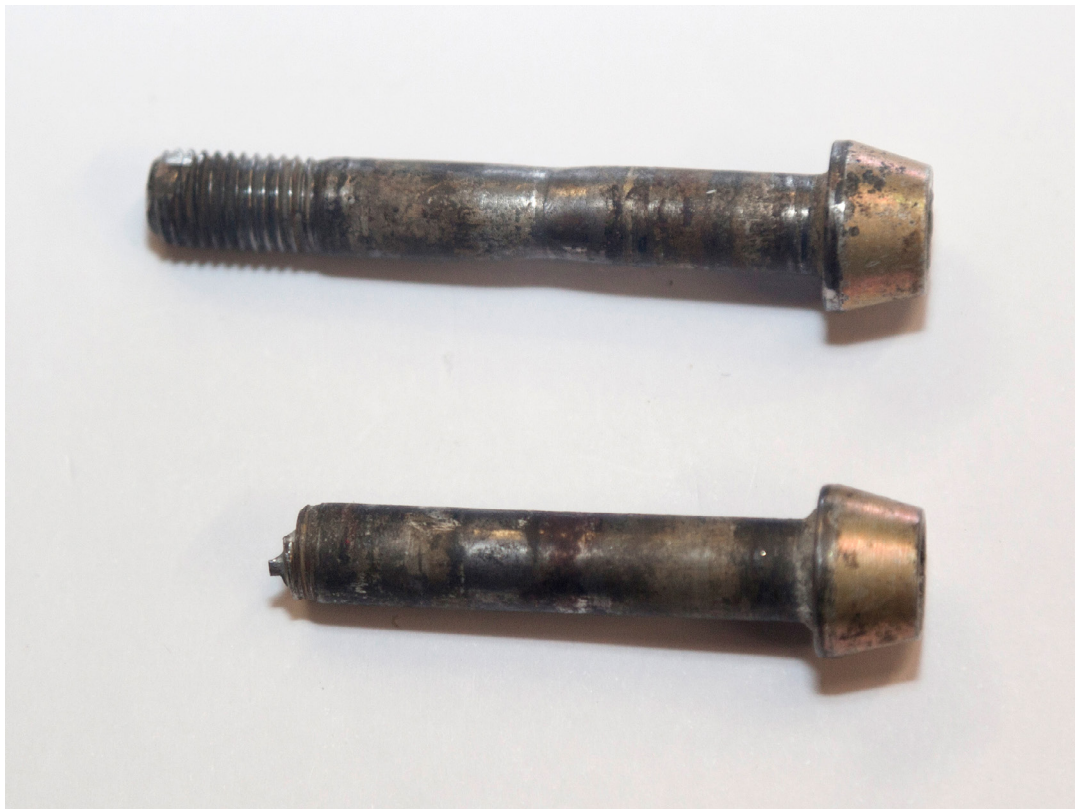
Figura 7: Detalle de los tornillos laterales del tren principal

Según el boletín de servicio de TECNAM, en 2011 estos tornillos cambiaron a los MS20005-24, (3) en la figura 7, que corresponden a tornillos de longitud 5.97cm y grosor de 0.79 cm. De acuerdo con la especificación debe tener una resistencia mínima de 883MPa y deben tener un par de apriete de 15 Nm +/- 1 Nm.

Ambos tornillos encontrados en el lugar del accidente están troquelados con el P/N correspondiente a la norma MS (*Militar Standard*).

Ambos tornillos presentan marcas de corrosión circunferencial como se observa en la figura 7.

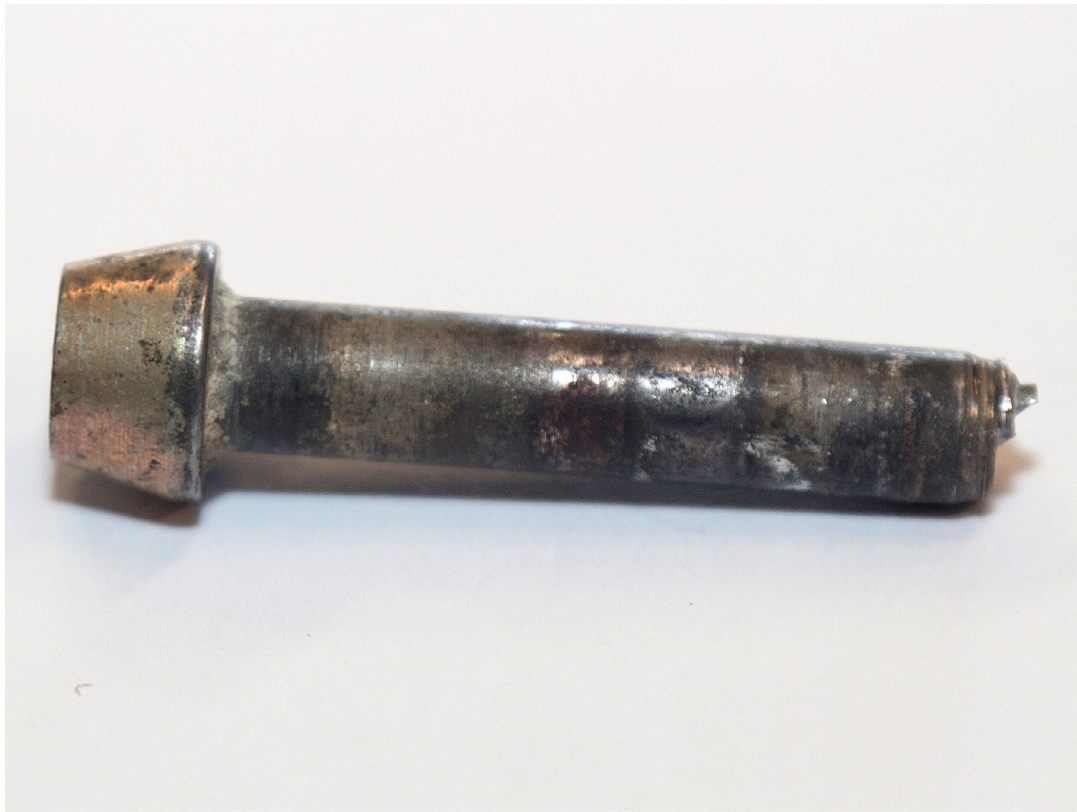
Figura 8: Detalle de la rotura del tornillo lateral del tren principal

Uno de ellos, en la figura 8, presenta una rotura a la altura de la rosca. En un examen de la superficie de fractura se observan caracteres macro morfológicos correspondientes a una rotura por fatiga debido a una tracción pulsatoria o mecanismo de tracción-compresión.

Sin embargo, durante la evaluación de los tornillos recuperados del lugar del accidente se detectó como rotura inicial la sufrida por uno de los tornillos laterales de la ballesta del tren, dado que se produjo a tracción que es la carga para la que se coloca en la estructura de la ballesta. Este tornillo presenta caracteres macro morfológicos correspondientes a una rotura por fatiga debido a una tracción pulsatoria o mecanismo de tracción-compresión, lo que indica que el par de apriete que tenía era incorrecta y demasiado bajo, permitiendo una carga cíclica elevado para que se produzca la rotura debida a una serie de roturas estáticas parciales sucesivas.

Se considera que la causa del accidente fue la rotura de uno de los tornillos laterales de sujeción de la ballesta del tren de aterrizaje principal izquierdo producida por la aplicación incorrecta y baja del par de apriete a al menos uno de los tornillos.

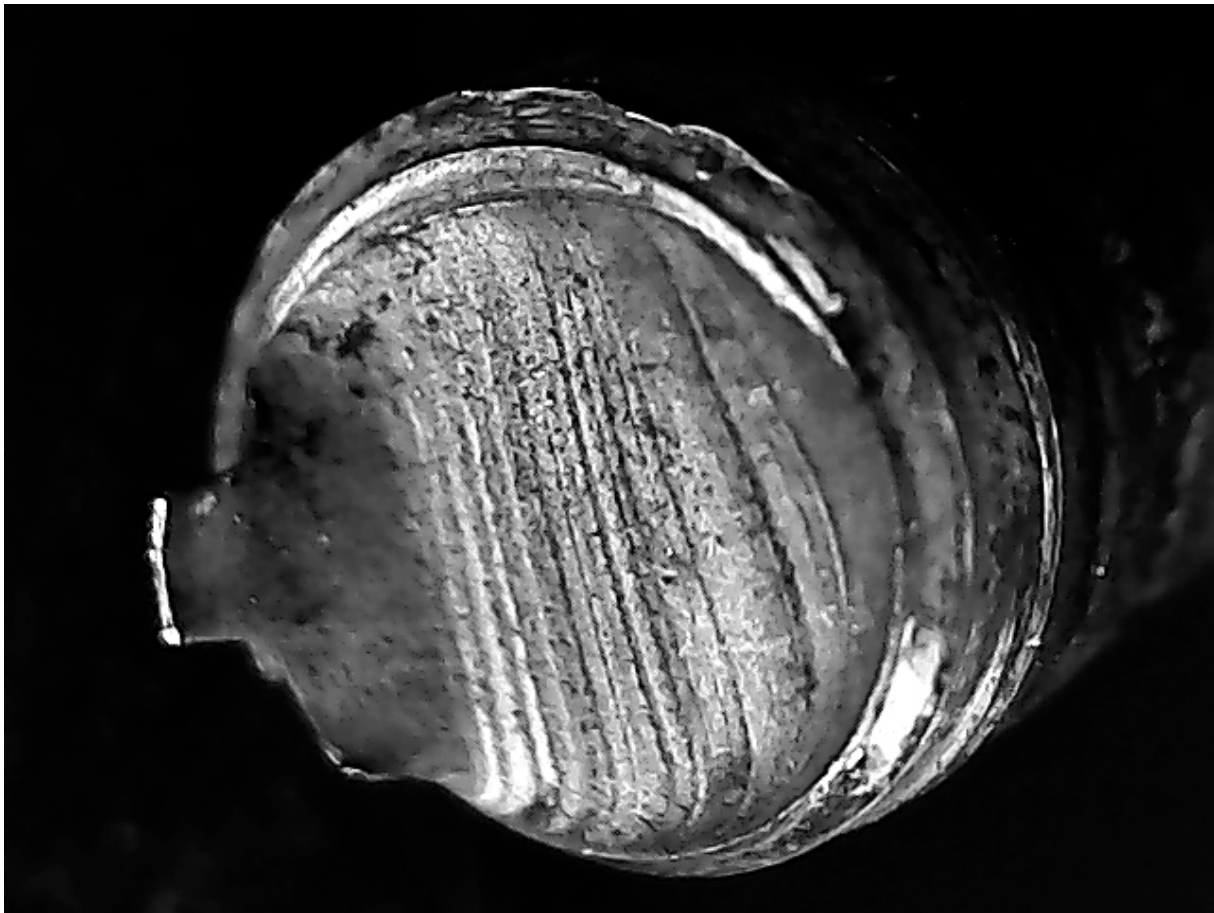
Figura 9: Detalle de la rotura del tornillo lateral del tren principal

Existen en la superficie de fractura que puede observarse en la figura 9 dos zonas diferenciadas correspondientes una a la parte de la rotura en la que ha actuado el mecanismo de fatiga, y la otra rotura por efecto de la carga estática de la sección remanente de la pieza.

Sobre la zona de grietas producidas por el mecanismo de fatiga, se distingue una rotura muy plana, y la propagación de la grieta en prácticamente la totalidad de su superficie se realiza en un plano perpendicular a los esfuerzos de tracción. Esta zona presenta características de una fatiga a bajos ciclos u oligocíclica en la que las playas de fatiga son crestas y con un borde áspero no pulido, dado que el valor máximo de los esfuerzos aplicados es suficientemente elevado para que se produzca la deformación plástica generalizada en una zona del material. La rotura se produce por una serie de roturas estáticas parciales sucesivas sin que opere ningún mecanismo específico propio de iniciación o propagación de grieta.

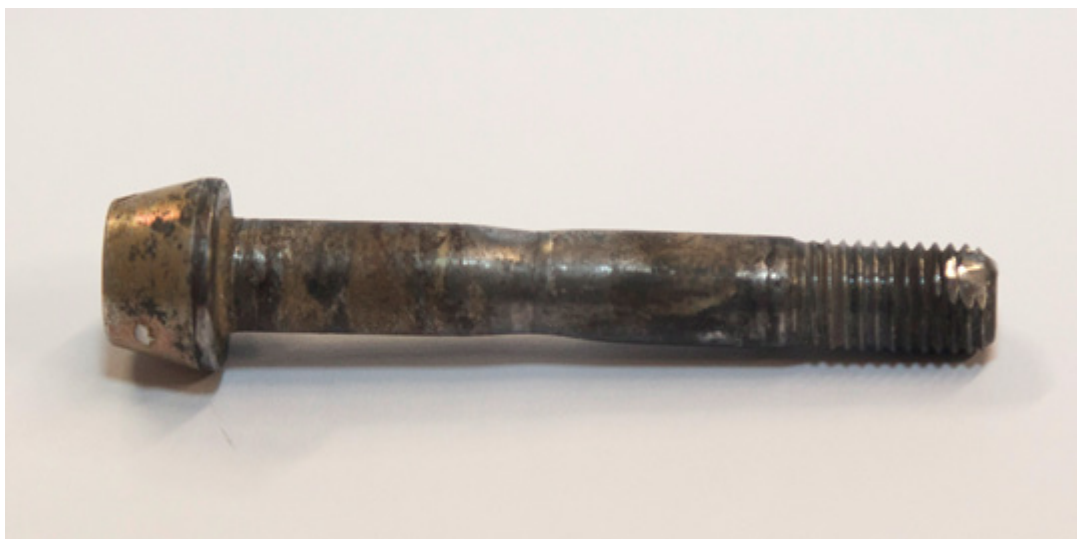
Figura 10: Detalle del tornillo lateral del tren principal que no sufrió rotura

El otro tornillo lateral en la figura 10 presenta una deformación plástica y estrechamiento de la sección debido a una carga de tracción excesiva en el sentido axial, pero no se ha producido rotura.

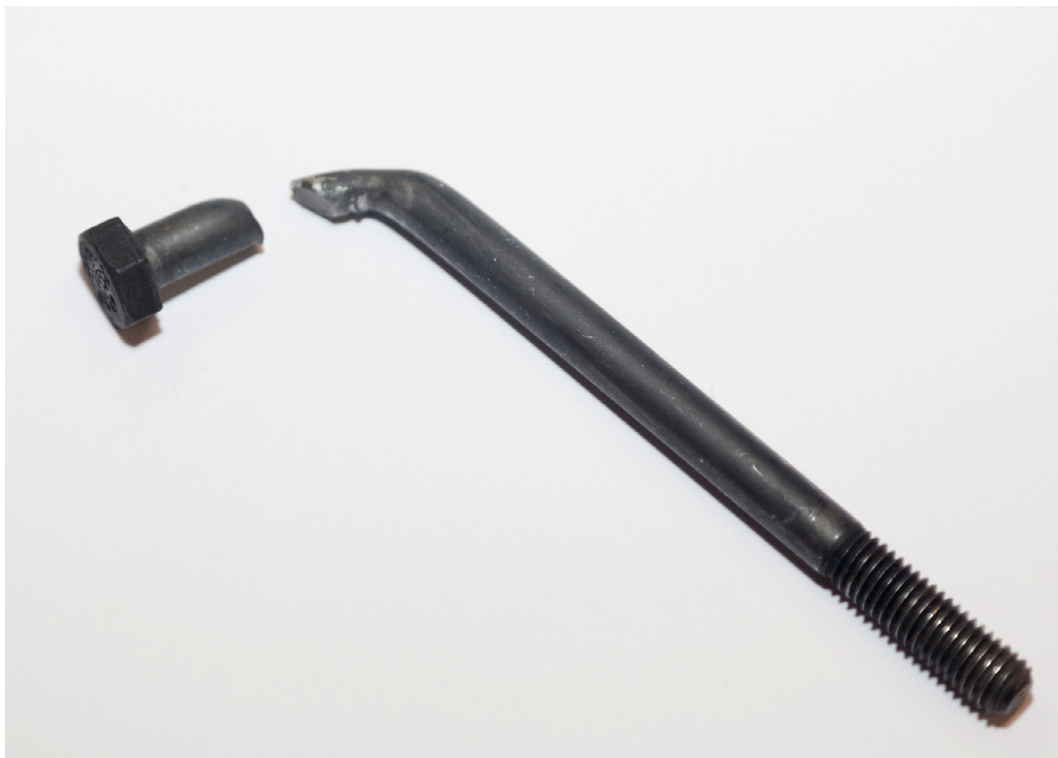
Figura 11: Detalle de la rotura del tornillo central del tren principal

En el lugar del accidente se encontró un tornillo troquelado con las marcas REYZA 8.8.(figura 11). Se trata de un tornillo fabricado por la industria Tornillos Reyzabal. Resulta imposible conocer la longitud inicial del tornillo debido a la deformación sufrida durante el accidente, pero las marcas 8.8 regulan las propiedades mecánicas y significan que tiene una resistencia de 800 MPa y limite elástico de 640 MPa.

Este tornillo sufrió una deformación plástica en el sentido de flexión durante el accidente hasta rotura sin que en la superficie de fractura se aprecien playas de fatiga.

Este tornillo presenta deformación plástica debido a una carga de flexión, lo cual debió ser producido al soltarse la abrazadera que une las dos láminas de hacer y desplazarse estas rotando independientemente durante el hasta la rotura a flexión del tornillo. Esta rotura fue consecuencia por tanto de la rotura del tornillo lateral y no influyo en el accidente.
