## Informe técnico ULM A-005/2021

Accidente ocurrido el día 14 de marzo de 2021, a la aeronave ICP Bingo, matrícula EC-EA8, en las cercanías del aeródromo Eduardo Castellanos, en Villacastín (Segovia)

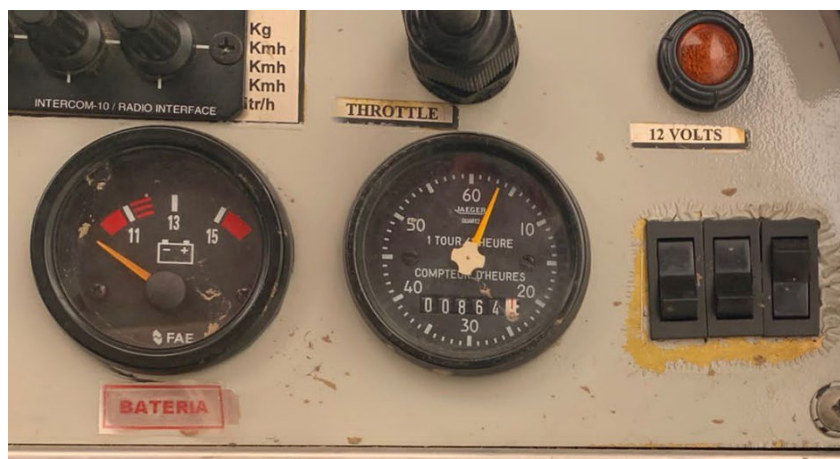
Según figuraba en el registro de vuelos de la aeronave, esta tenía 420 h totales de vuelo y 70 h desde el último *overhaul* (o reacondicionamiento)<sup>6</sup> cuando se adquirió a su anterior propietario el 5 de diciembre de 2020. Desde entonces, se habían realizado cinco vuelos más con la aeronave accidentada los días 10 y 21 de enero y 2, 4 y 13 de marzo. Por tanto, en el momento del accidente, la aeronave tenía 435 h totales de vuelo. No obstante, según fotografía del horómetro de la aeronave esta tenía más horas de vuelo. Según este instrumento eran 864 h<sup>7</sup>.

Ilustración 1: Horómetro de la aeronave accidentada

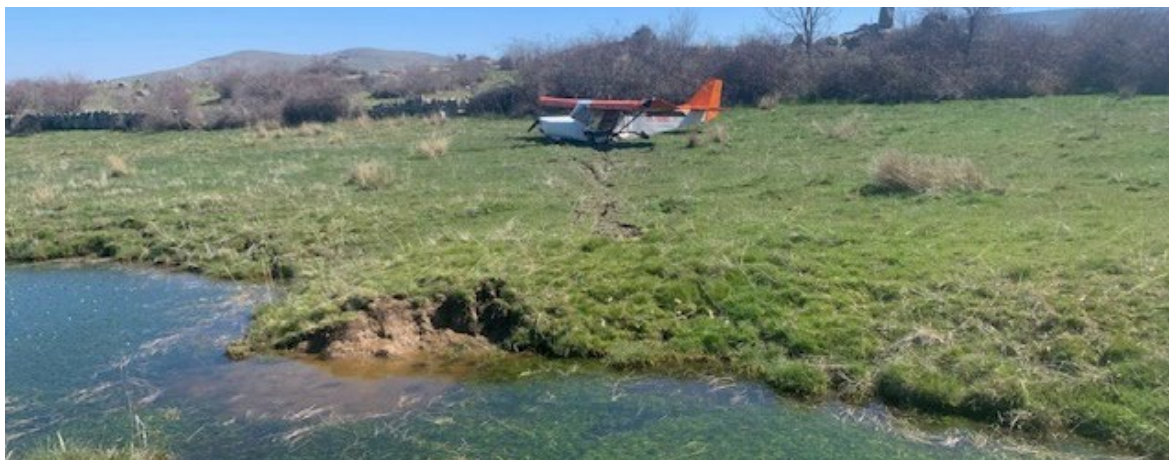
El campo estaba embarrado y el tren de aterrizaje dejó unas marcas en el terreno durante el desplazamiento de la aeronave como se observa en la siguiente fotografía.

Ilustración 5: Posición de la aeronave tras la toma de emergencia

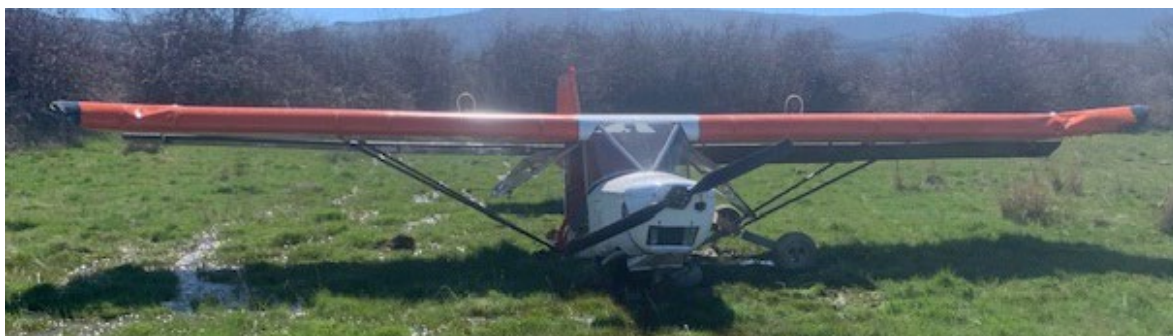
La aeronave sufrió daños importantes durante la toma de emergencia fuera de campo; entre ellos, el tren de aterrizaje principal se desprendió del fuselaje, el tren de morro colapsó y los extremos del plano se golpearon. Se incluyen fotografías donde se aprecian dichos daños.

Ilustración 6: Daños en la aeronave tras el accidente (I)

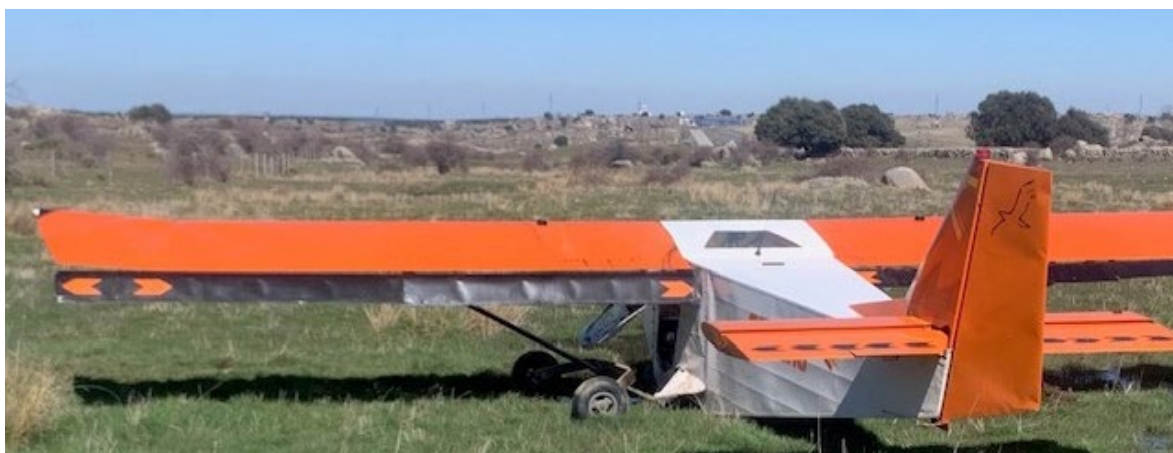
Ilustración 7 : Daños en la aeronave tras el accidente (II)

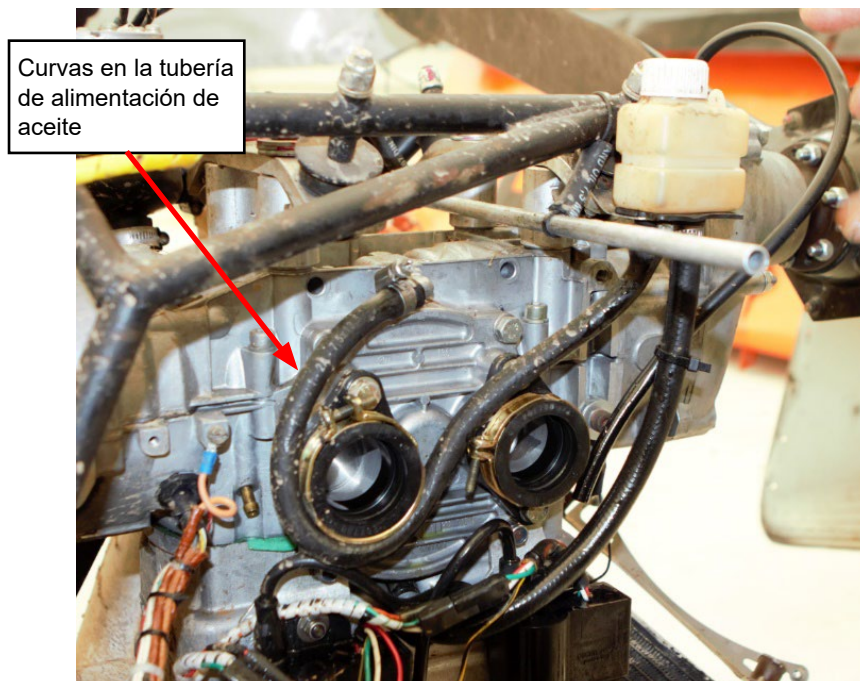
La instalación del sistema de lubricación de la válvula rotativa era deficiente ya que las tuberías presentaban curvas que favorecían la formación de burbujas de aire.

Ilustración 8: Diseño de la tubería de alimentación y la línea de retorno del sistema de lubricación

Durante la investigación del motor ROTAX 582 UL, se concluyó que la falta de potencia observada en ambos motores, tanto el instalado en el momento del accidente como el instalado previamente, tenía una causa común: no se habían purgado adecuadamente las burbujas de aire del circuito de lubricación de la válvula rotativa o bien porque no se había usado el tornillo de ventilación/purgado para eliminar el aire del sistema o bien porque su uso no había sido efectivo dado el defectuoso diseño de las tuberías. Esto había provocado que el aceite no fluyese correctamente, lo que había causado la rotura del piñón del eje de la válvula rotativa y de la bomba de agua el día del accidente. Al romperse el piñón del eje, el motor se sobrecalentó y perdió potencia al dejar la válvula rotativa de estar sincronizada.

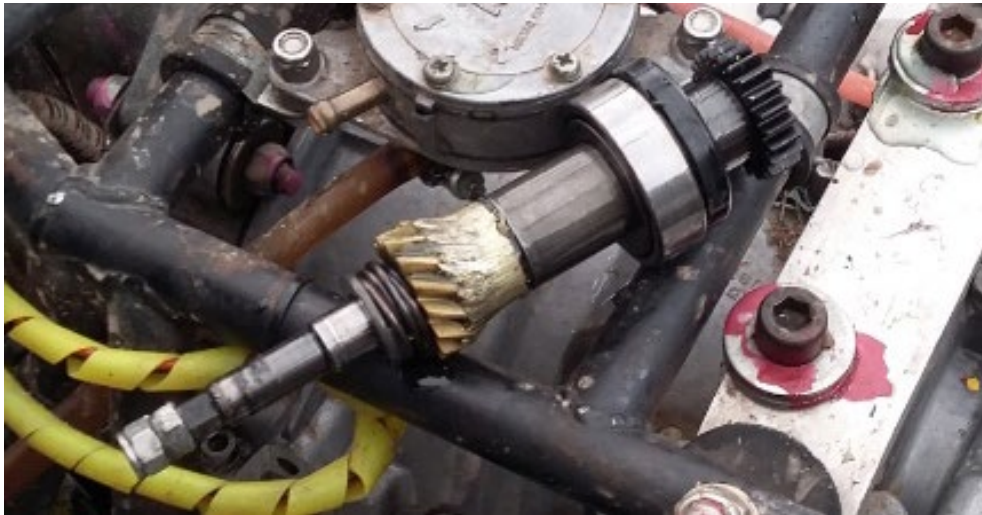
El sistema dispone de un tornillo de ventilación/purgado que o bien no se había usado para eliminar el aire del sistema o bien su uso no había sido efectivo dado el defectuoso diseño de las tuberías. Esto había provocado que el aceite no fluyese correctamente lo que había causado la rotura del piñón del eje de la válvula rotativa y de la bomba de agua.

Ilustración 9: Piñón del eje de la válvula rotativa y de la bomba de agua que se encontró desgastado

Al romperse el piñón del eje de la válvula rotativa y de la bomba de agua, la válvula rotativa dejó de estar sincronizada dando lugar a las pérdidas de potencia que experimentó el piloto durante el vuelo. La sincronización de la válvula rotativa se establece alineándola con la apertura de admisión del cilindro final MAG, mientras está en el punto muerto superior.

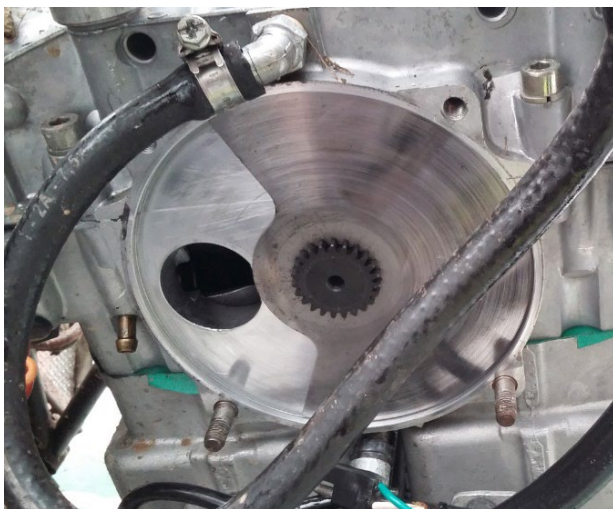
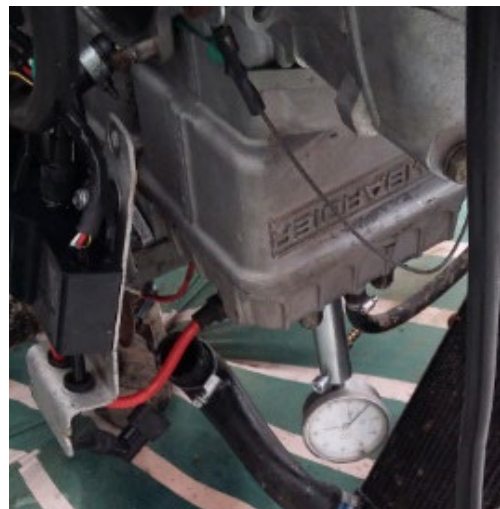
Ilustración 10: Posición de la válvula rotativa en el punto muerto superior
