CIAIAC

Informe técnico ULM A-006/2020

Accidente ocurrido el día 30 de mayo de 2020 a la aeronave MORAGÓN M-1 con matrícula EC-EA3 en el aeródromo de Linares (Jaén)

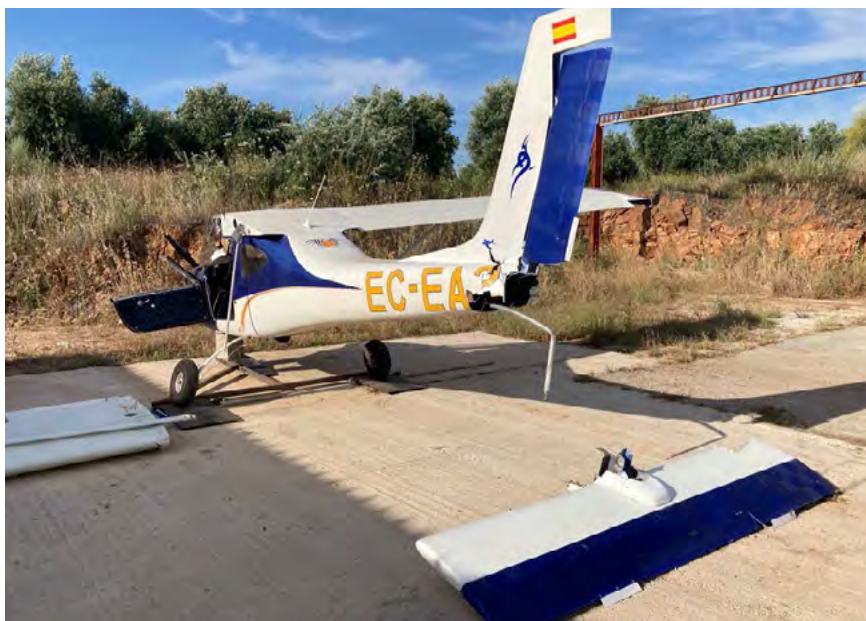
Figura 1. Aeronave en la plataforma del aeródromo después del accidente

El impacto se produjo en una zona donde había un denso olivar y la aeronave golpeó primero con el tren delantero y con el plano derecho contra uno de los olivos, cayendo después sobre otro, dando con la cola.

En el primer impacto se dañó el tren de aterrizaje delantero y el borde de ataque del plano derecho, que resultó con dos agujeros.

Posteriormente la aeronave giró y se golpeó en la mitad del borde de ataque del plano izquierdo, que se partió en dos y se arrancó entero por la zona del encastre.
