## Informe técnico ULM A-006/2021

Accidente ocurrido el día 3 de abril de 2021, a la aeronave ULM RANS S-6 COYOTE II, matrícula EC-YZE, en Camarenilla (Toledo, España)

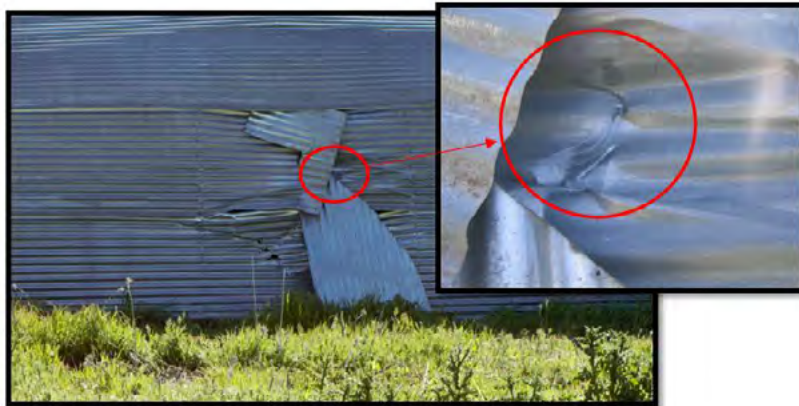
El hangar contra el que colisionó la aeronave sufrió daños importantes, ya que el morro de esta quedó empotrado en uno de sus laterales, produciendo un agujero de un diámetro de, aproximadamente, el diámetro del morro de la aeronave.

Cuando se acudió al lugar del accidente, el agujero había sido reparado de forma provisional.

Figura 1: Daños sufridos por el hangar.

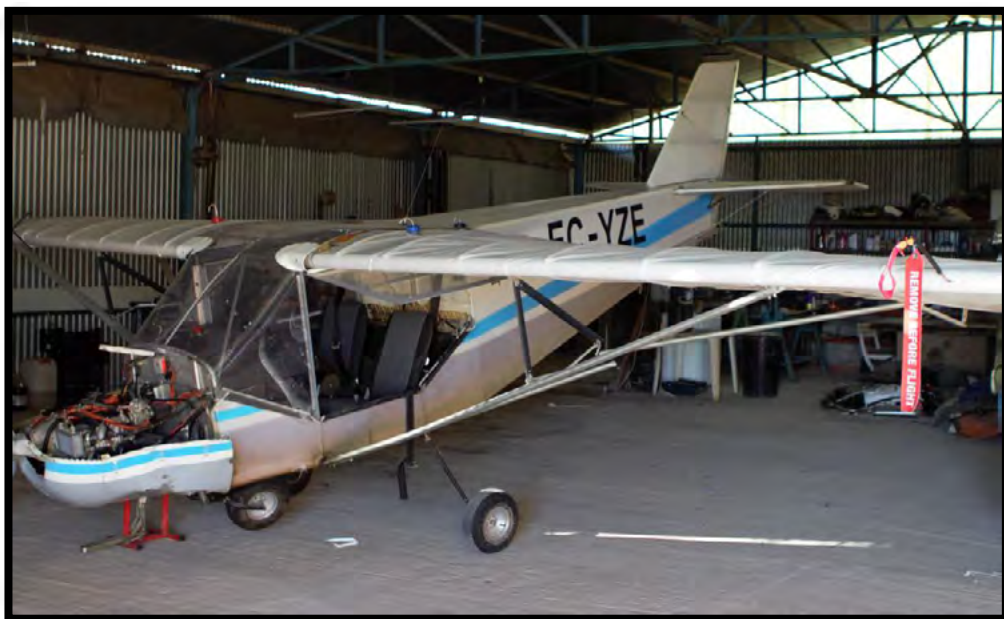
A consecuencia del impacto contra el hangar, la aeronave sufrió daños importantes en el morro, en el tren de aterrizaje delantero, en las riostras, en ambos planos y en la hélice.

Figura 2: Aeronave RANS S-6 COYOTE II matrícula EC-YZE tras el accidente.

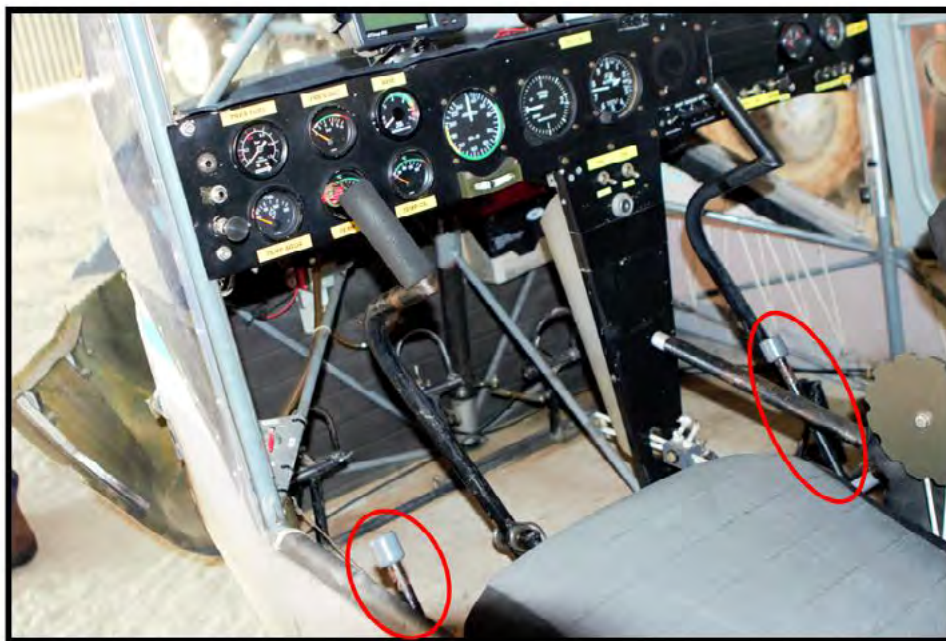
En el asiento izquierdo de esta aeronave (posición del piloto), la palanca de gases se encuentra situada entre la puerta de acceso a la cabina y el propio asiento del piloto, y en el asiento derecho (posición del copiloto), la palanca de gases se encuentra en la zona central (a la izquierda del asiento).

Si la palanca de gases se empuja hacia adelante (posición de máxima potencia), se abre al máximo la mariposa de admisión del motor, obteniendo la máxima potencia, y si la palanca de gases se empuja hacia atrás (posición de mínima potencia), el motor se queda al ralentí.

Figura 3: Palancas de gases en la aeronave RANS S-6 COYOTE II matrícula EC-YZE

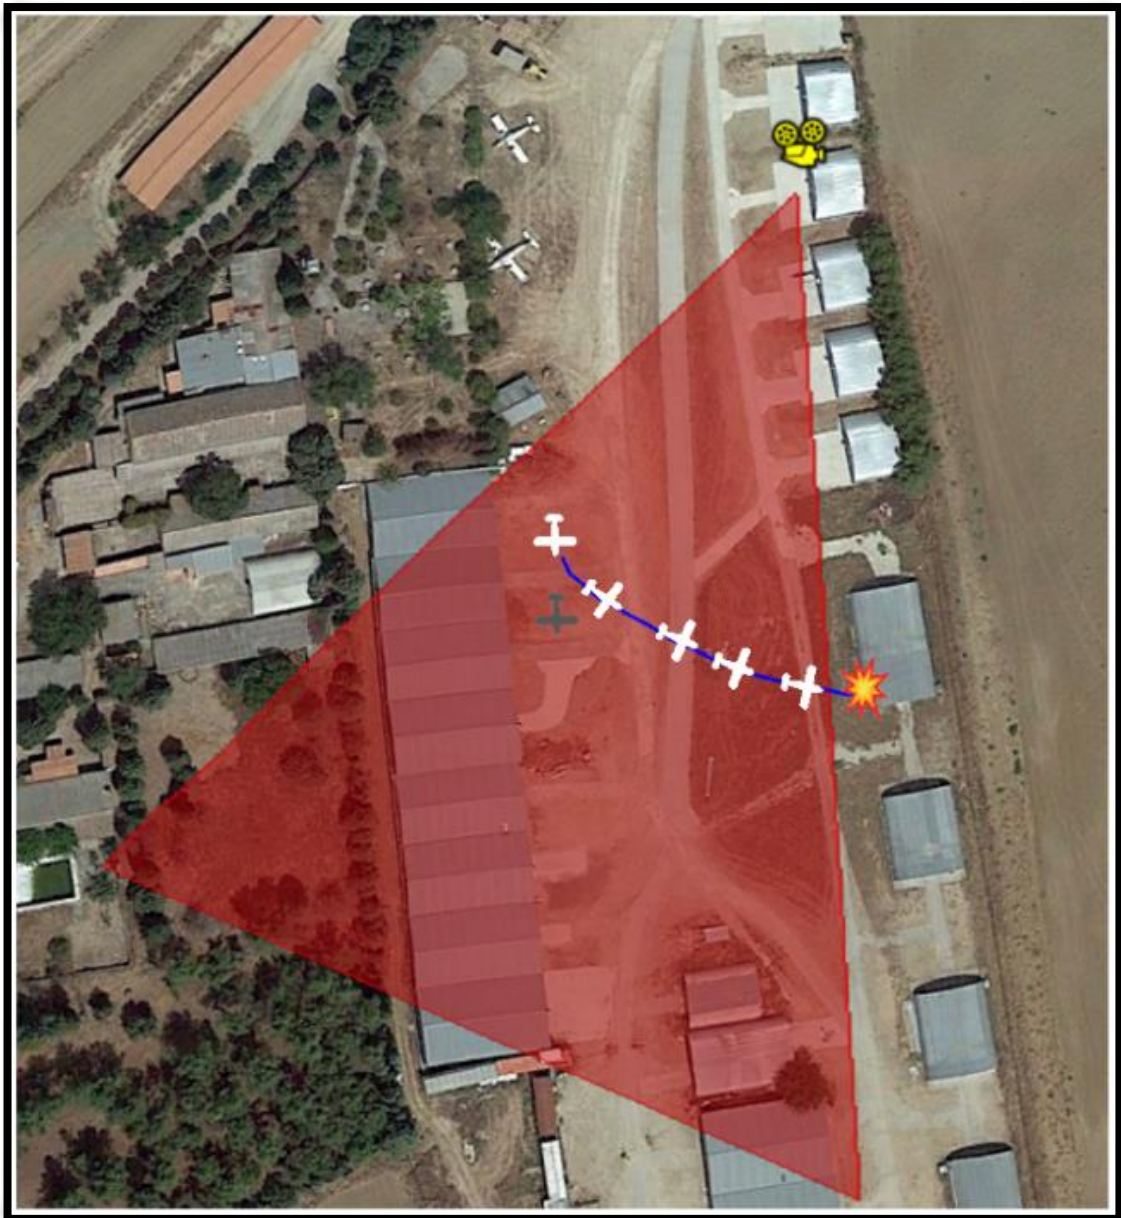
Figura 6: Situación de la cámara de vídeo y trayectoria aproximada de la aeronave

Finalmente, se observa como la hélice comienza a girar y como, acto seguido, la aeronave empieza a moverse bruscamente, acelerándose y realizando un viraje en tierra hacia la izquierda y saliéndose del plano de grabación, con una actitud descontrolada y dando botes contra el terreno.

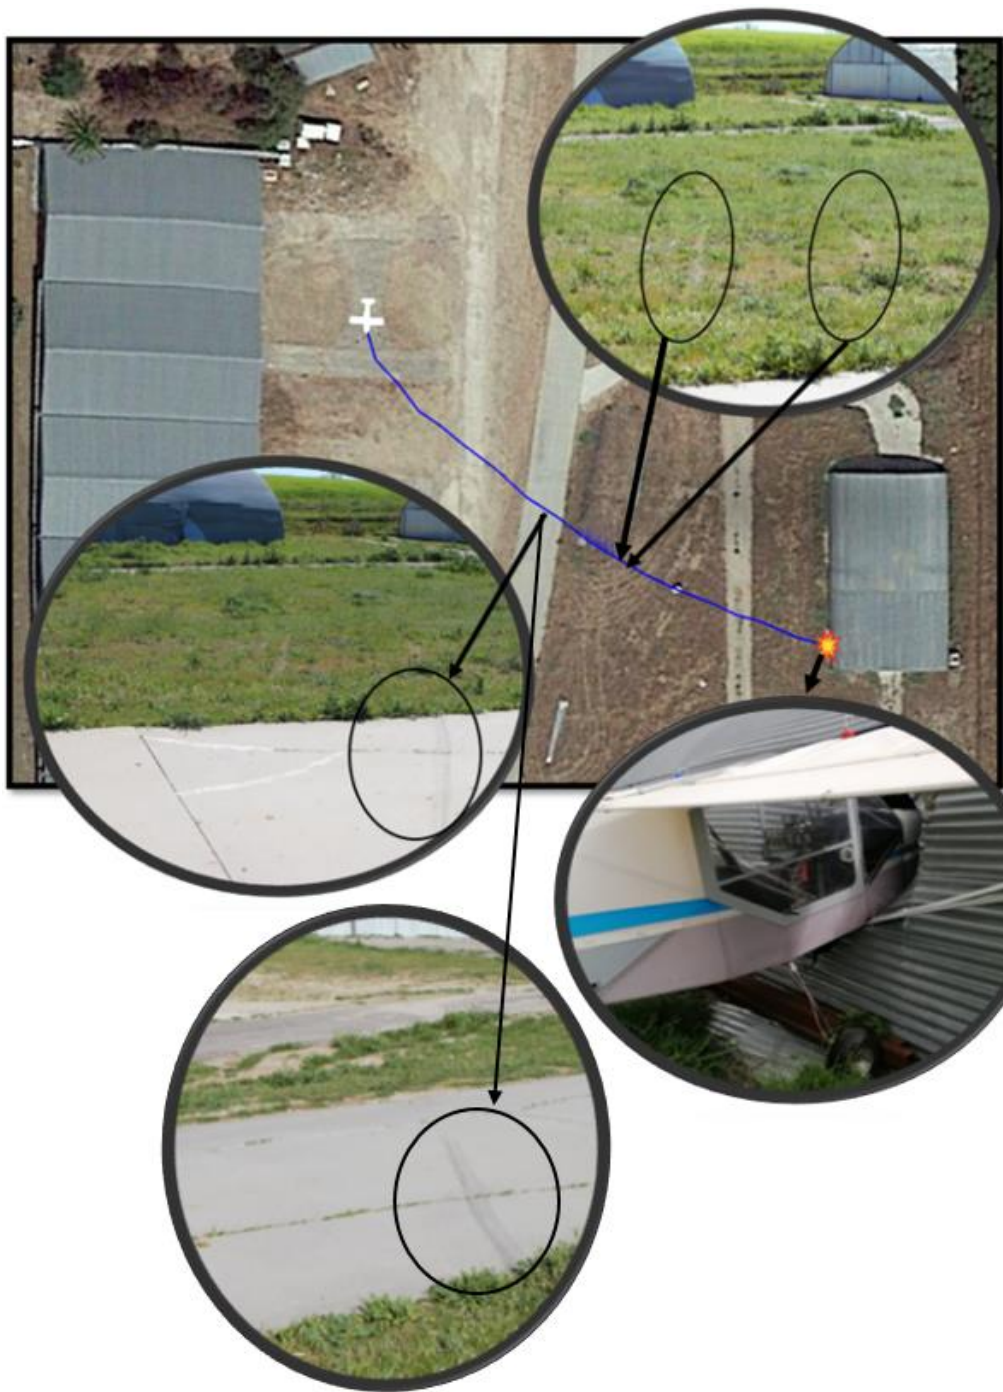
Tras el impacto, la aeronave quedó empotrada contra el lateral de uno de los hangares del aeródromo.

Durante la trayectoria seguida por la aeronave hasta la colisión contra el hangar, esta fue dejando una serie de huellas correspondientes al tren de aterrizaje.

Figura 7: Huellas dejadas por la aeronave e impacto contra el hangar.

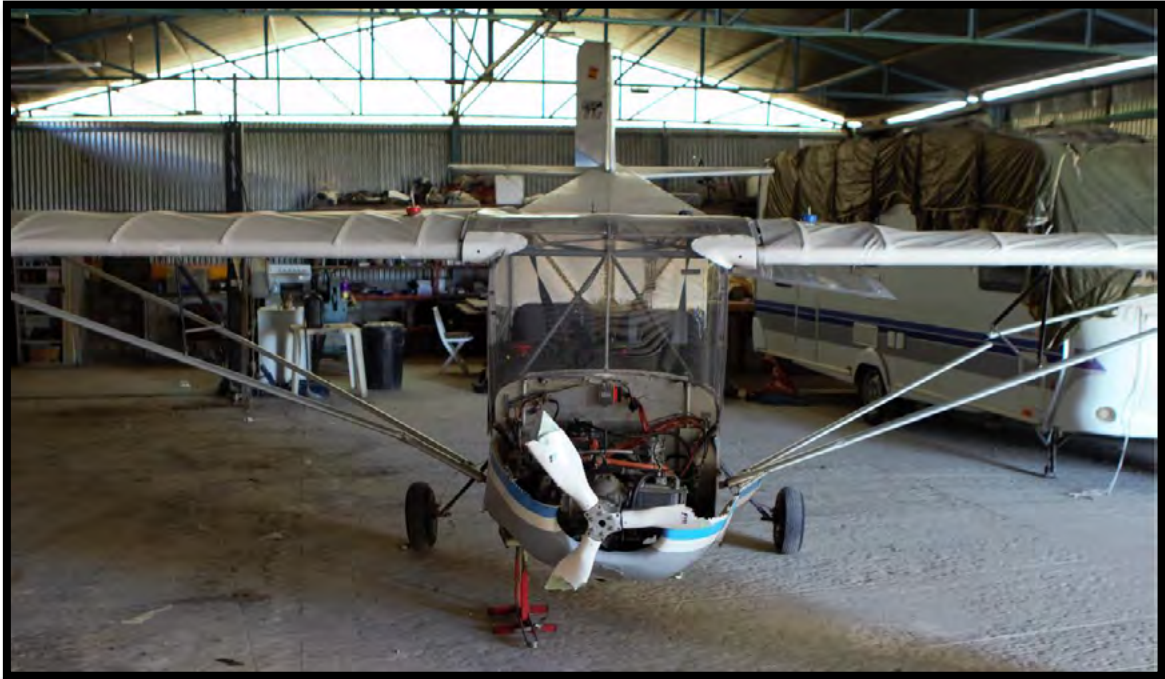
En el hangar donde se custodiaba la aeronave, se observaron daños importantes en el morro, en el tren de aterrizaje delantero, en las riostras, en los planos y en la hélice.

Figura 8: Daños en la aeronave – parte delantera.

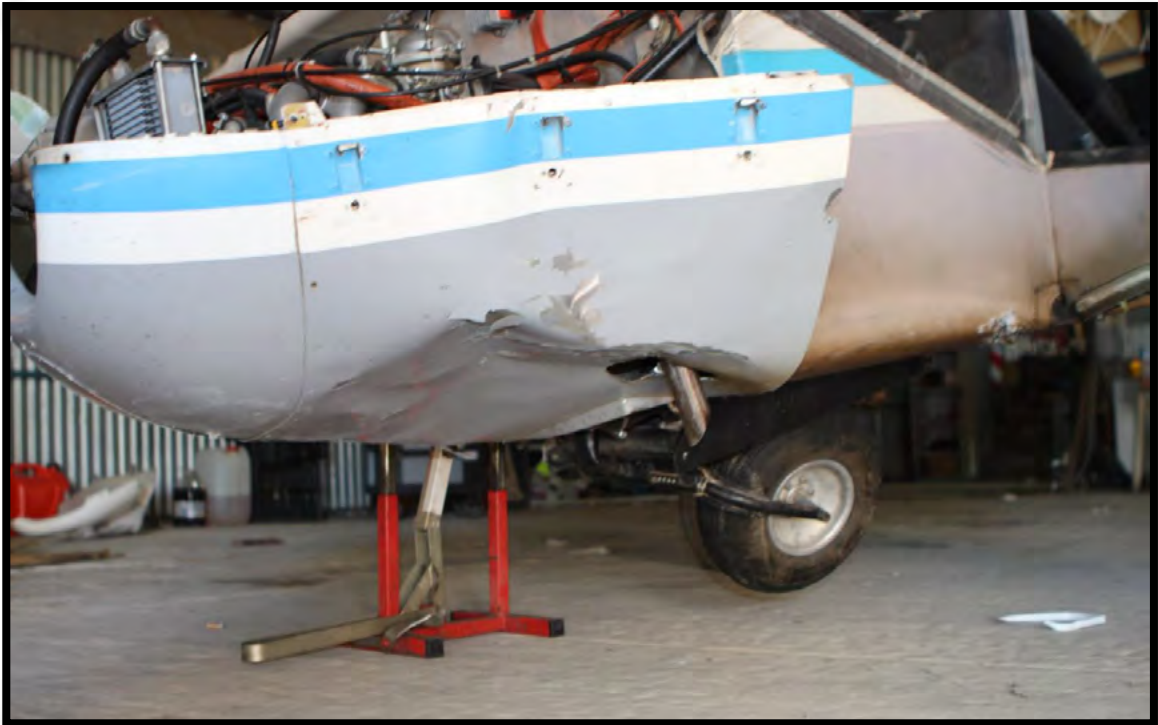
Figura 9: Daños en la aeronave – tren de aterrizaje y parte inferior delantera del fuselaje.

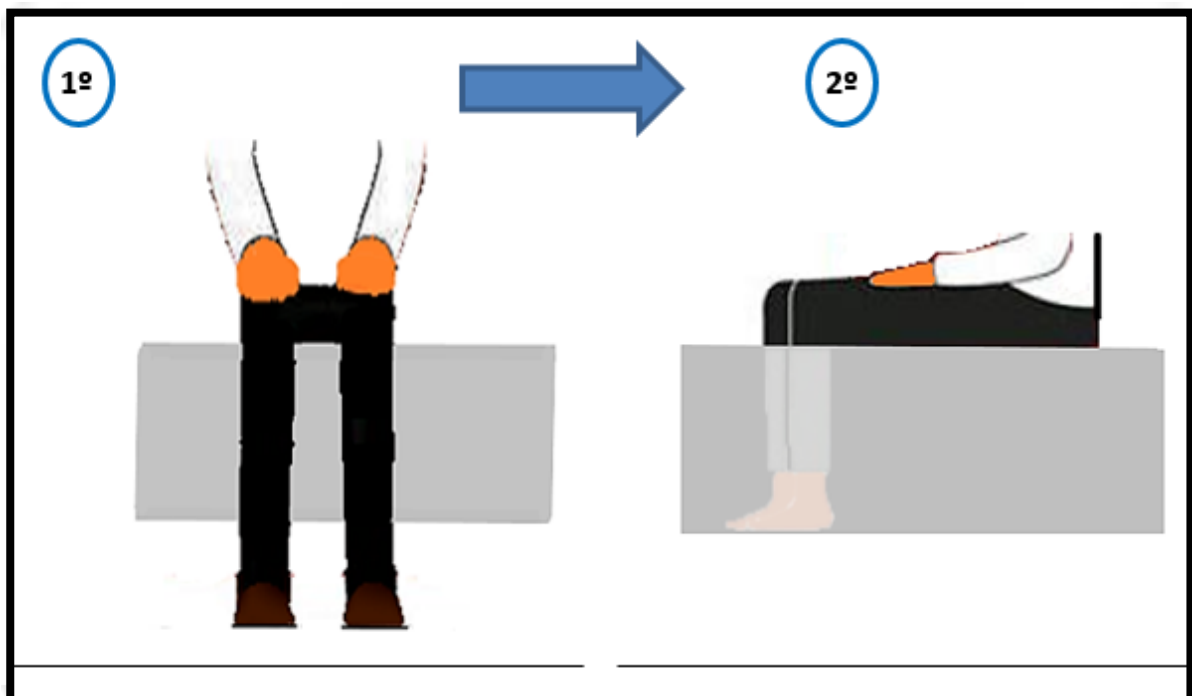
Según mostró el piloto, primero se sienta sobre el asiento, dando la espalda a la cabina y dejando las piernas colgando por fuera de la aeronave. Por último, encoge las piernas, gira sobre sí mismo hacia su derecha, y una vez dentro de la cabina, desencoge las piernas para apoyarlas en el suelo de la cabina.

Figura 10: Descripción gráfica del procedimiento del piloto para sentarse en la aeronave.

Tal y como pudo observar el equipo investigador, esta forma de acceder al interior de la aeronave implica una alta probabilidad del accionamiento involuntario de la palanca de gases del piloto con la parte anterior del muslo, debido que esta sobresale del marco de la puerta.

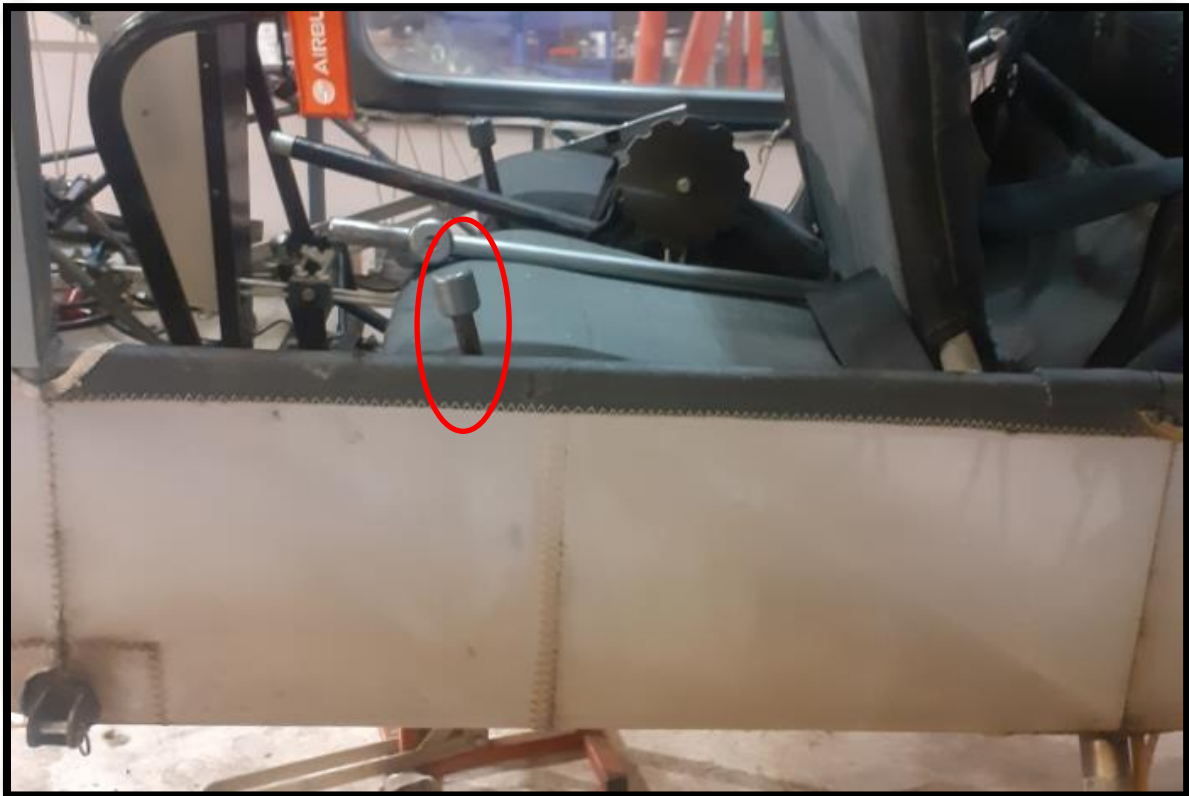
Figura 11: Palanca de gases en el puesto de piloto vista desde el exterior de la aeronave

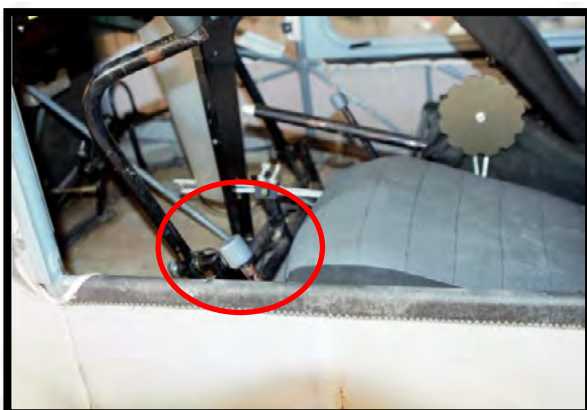
Figura 12: Palanca de gases en el puesto de piloto en la posición de máxima potencia vista desde el exterior de la aeronave.

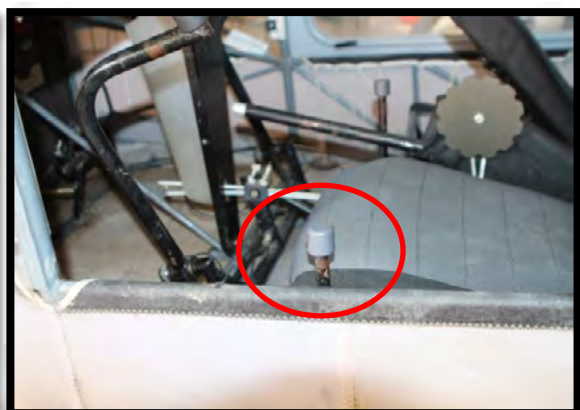
Figura 13: Palanca de gases en el puesto de piloto en la posición de mínima potencia vista desde el exterior de la aeronave.
